Asbestinventarisatetest

Brabantdam 165, 9000 Gent

Attestnummer : 20240313-000483.000

Asbestveilig

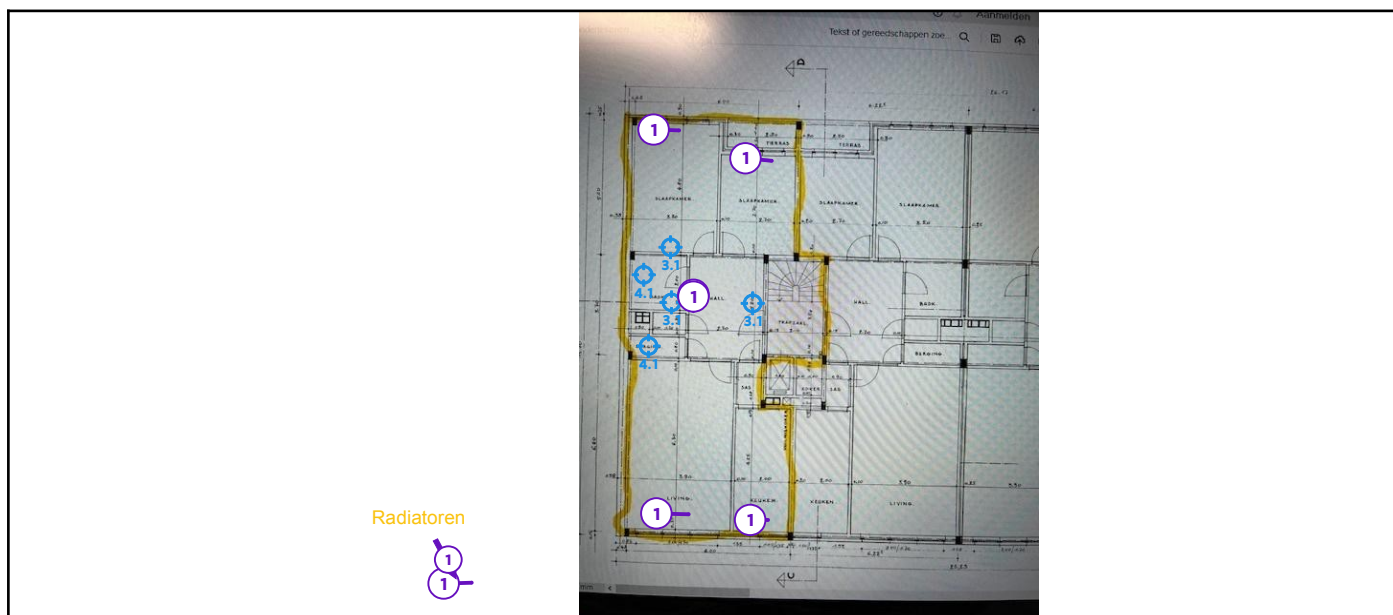
Plan 1.1: App. verdiep.5

Beschrijving	Type	Actie
1. Dichtingen radiatoren	Advies	-
3. PLEISTERWERK WAND	Geen asbest	-
3.1 Code: AG002	Mengmonster	-
4. PLEISTERWERK PLAFOND	Geen asbest	-
4.1 Code: AG001	Mengmonster	-

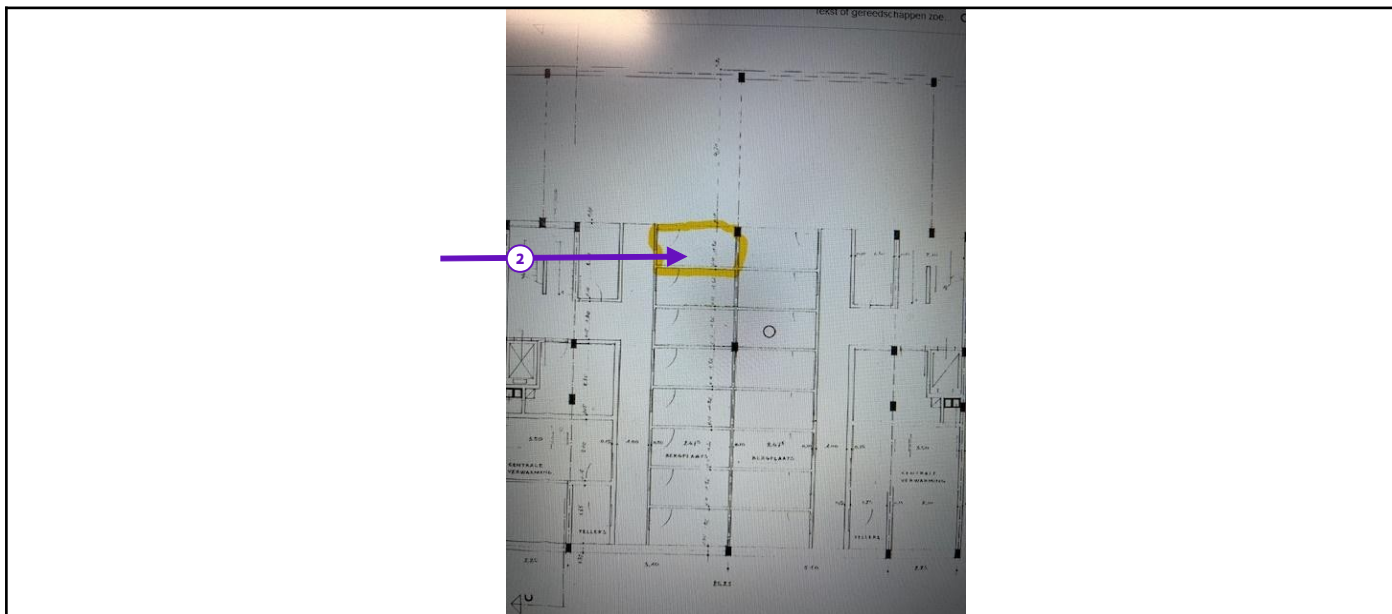
Plan 1.2: Berging kelder

Beschrijving	Type	Actie
2. Berging kelder	Advies	-

Berging kelder geïnspecteerd: geen asbestverdachte materialen vast te stellen.

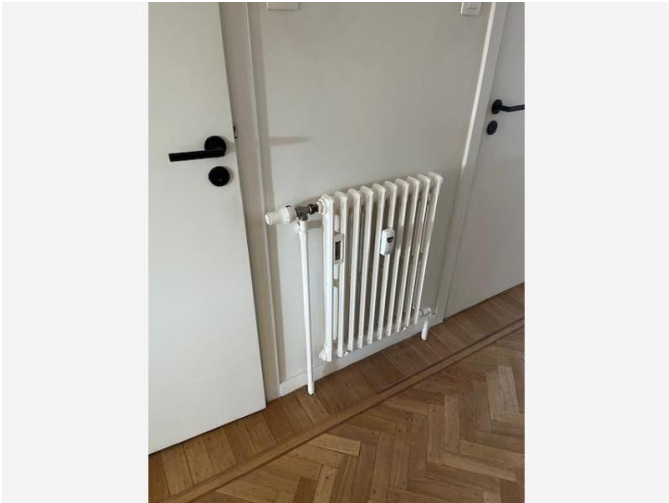
Vrije foto

Mogelijks kunnen de dichtingen van de radiatoren asbest bevatten.
Deze zijn NIET waarneembaar en kunnen NIET bemonsterd worden.

Identificatiemethode	Vaststelling & expertise (niet-asbestverdacht)
Primaire drager	HVAC infrastructuur en uitrusting
(Asbest)materiaal	Pakking, dichting
Bindmiddel	Karton - papier - viltachtig
Gebondenheid bindmiddel	Niet-hechtgebonden

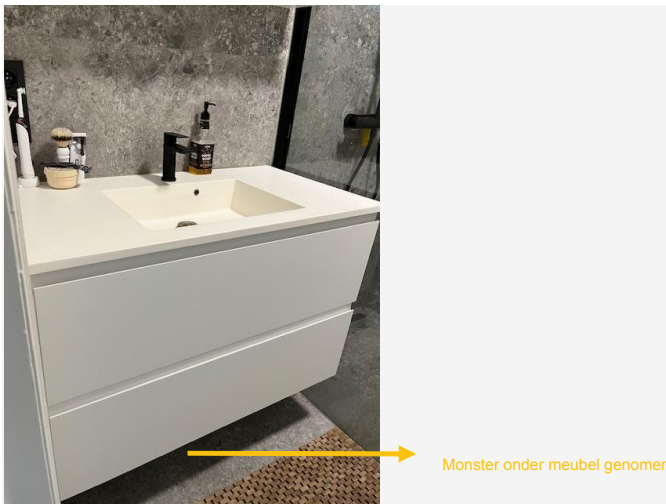
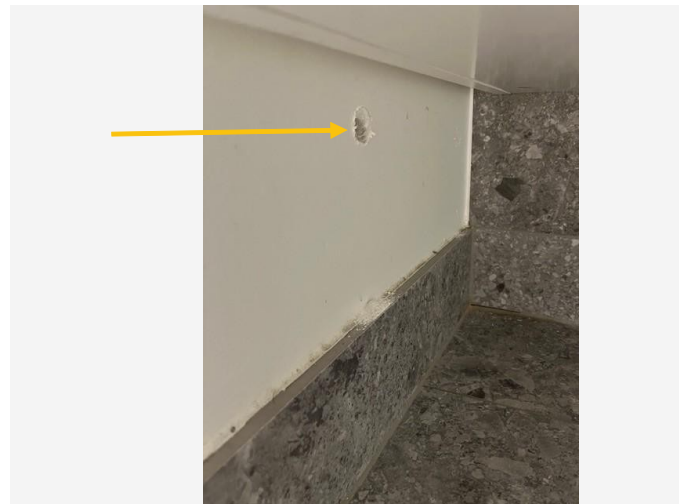
Fiche 3: PLEISTERWERK WAND

Monster onder meubel genomen

Geen asbest

#	Type	Referentie	Resultaat
3.1	Mengmonster	AG002	Geen asbest

Beschrijving	PLEISTERWERK WAND
Omgeving	Binnen
Primaire drager	Binnenwand
Bindmiddel van materiaal	Gips - kalk

Gebondenheid op basis van bindmiddel	Niet-hechtgebonden
Hoeveelheid (oppervlakte - dikte - aantal)	• 150,00 m ² - 0,50 cm - 1 stuk
Totaal volume	0,75 m ³
Identificatiemethode	Vaststelling met monstername
Destructieve handeling voor identificatie	Nee
Opmerking	<p>Individuele ruimte: slaapkamer</p> <p>Natte ruimte: badkamer bemonsterd</p> <p>Inkomhal: bemonsterd</p> <p>Trappenhal: niet aanwezig(gemeenschappelijk)</p> <p>Stookruimte: niet aanwezig(gemeenschappelijk)</p>

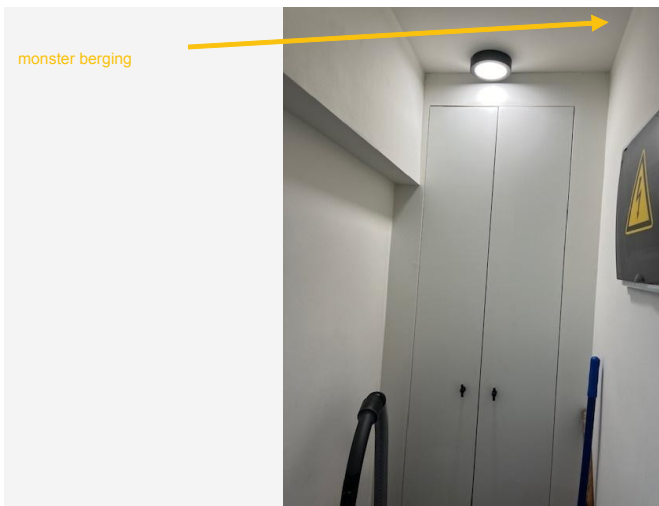
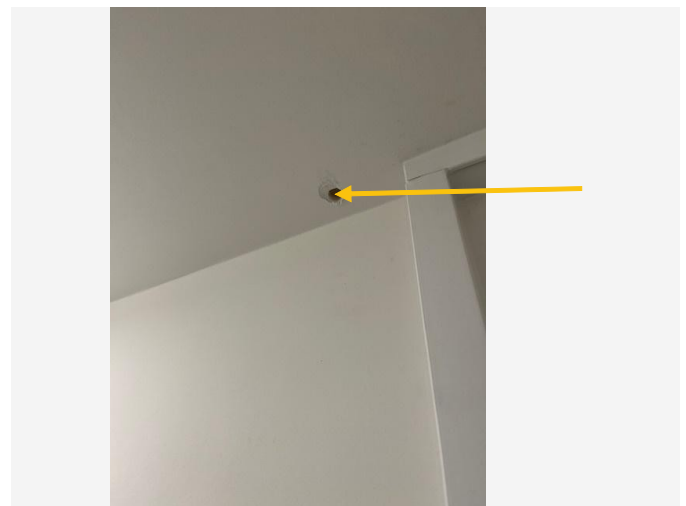
Fiche 4: PLEISTERWERK PLAFOND

Geen asbest

#	Type	Referentie	Resultaat
4.1	Mengmonster	AG001	Geen asbest

Beschrijving	PLEISTERWERK PLAFOND
Omgeving	Binnen
Primaire drager	Plafond
Bindmiddel van materiaal	Gips - kalk

Gebondenheid op basis van bindmiddel	Niet-hechtgebonden
Hoeveelheid (oppervlakte - dikte - aantal)	• 110,00 m ² - 0,50 cm - 1 stuk
Totaal volume	0,55 m ³
Identificatiemethode	Vaststelling met monstername
Destructieve handeling voor identificatie	Nee
Opmerking	Individuele ruimte: berging bemonsterd Natte ruimte: badkamer bemonsterd Trappenhal: niet aanwezig(gemeenschappelijk) Stookruimte: niet aanwezig(gemeenschappelijk)
