# Asbestinventarisatetest

Waterstraat 282, 9041 Gent

Attestnummer : 20250929-000001.000

Uitgegeven op : 29.09.2025

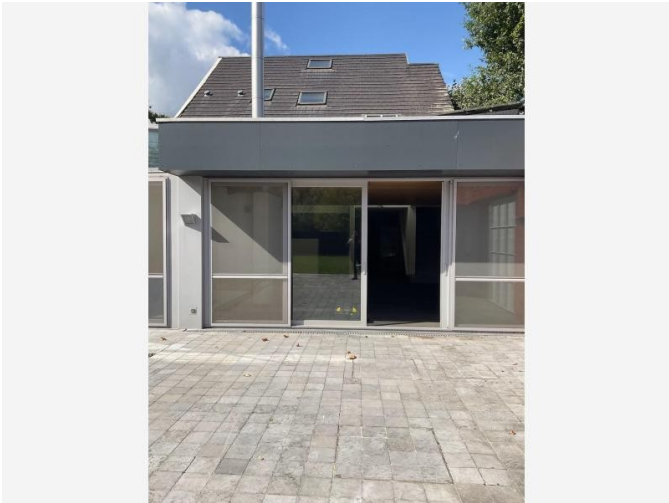
*Situeringsfoto*

### Uitgesloten van inspectie

**Bouwjaar:** 2002

*Constructies gebouwd vanaf 2001 moeten niet onderzocht worden*

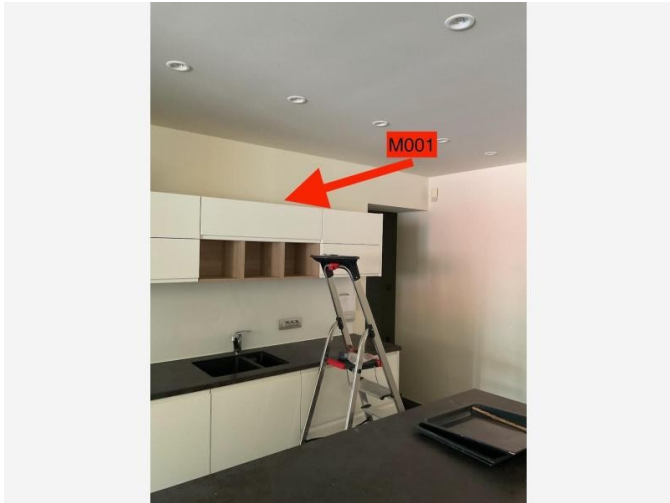
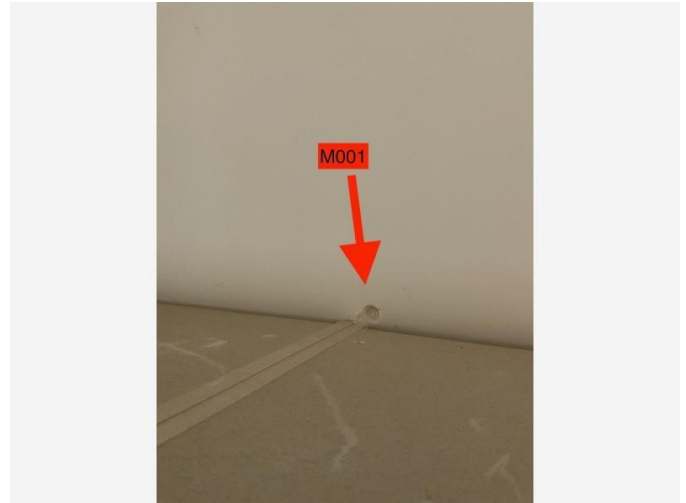
## Fiche 2: pleisterwerk muur

Geen asbest

Overzichtsfoto

Detailfoto

| # | Type | Referentie | Resultaat |
|---|---|---|---|
| 2.1 | Mengmonster | M001 | Geen asbest |

| Beschrijving | pleisterwerk muur |
| Bindmiddel van materiaal | Gips - kalk |
| Gebondenheid op basis van bindmiddel | Niet-hechtgebonden |
| Opmerking | Staalname van het pleisterwerk plafond was niet mogelijk door de aanwezige afwerking van de plafonds. Bij renovatie of afbraakwerken adviseer ik het eventuele aanwezige pleisterwerk van de plafonds te laten onderzoeken alvorens de werken aan te vatten. |
