# Asbestinventarisatetest

Rechtstraat 66, 9042 Gent

Attestnummer : 20230204-000042.000

**Asbestveilig**

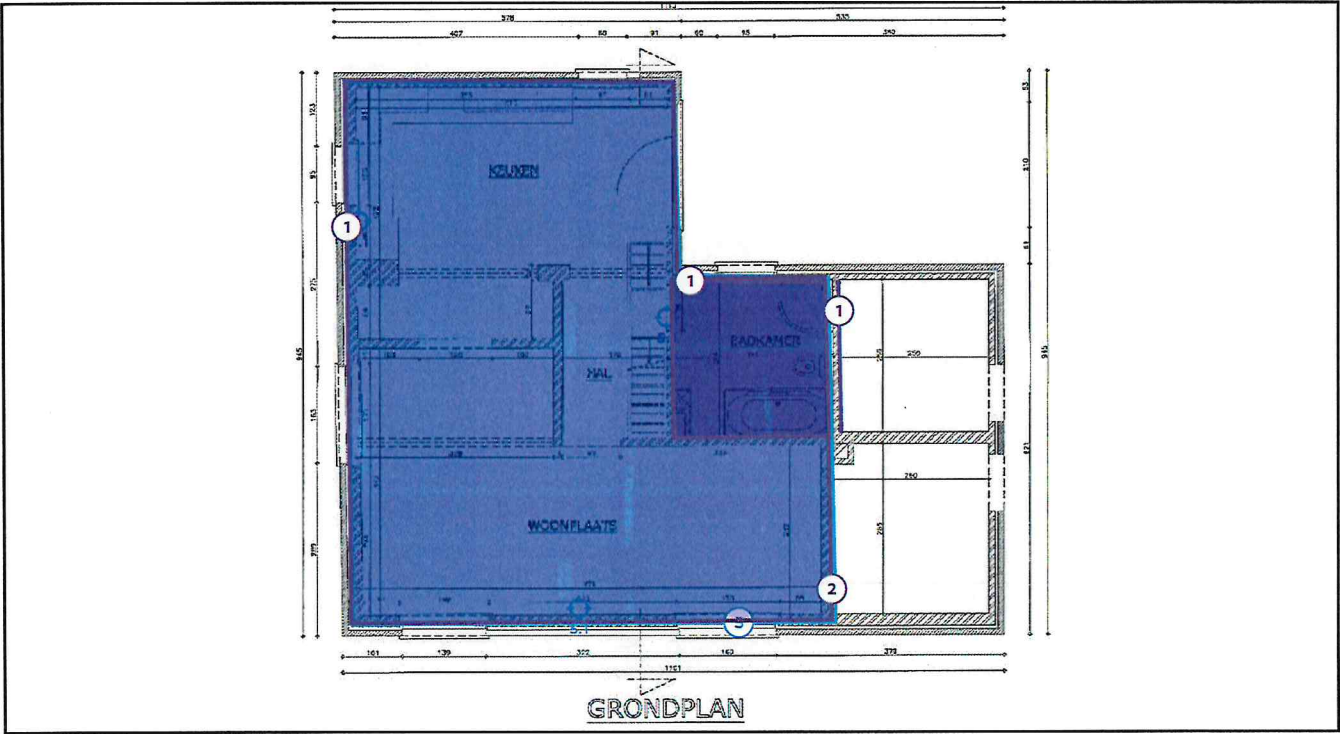
# Plan 1.1: grondvlak

| Beschrijving | Type | Actie |
|---|---|---|
| 1. Lijmresten tegels (muur) | Advies | - |
| 2. Lijmresten tegels (vloer) | Advies | - |
| 5. pleisterwerk muur | Geen asbest | - |
| 5.1 Code: 1 | Mengmonster | - |

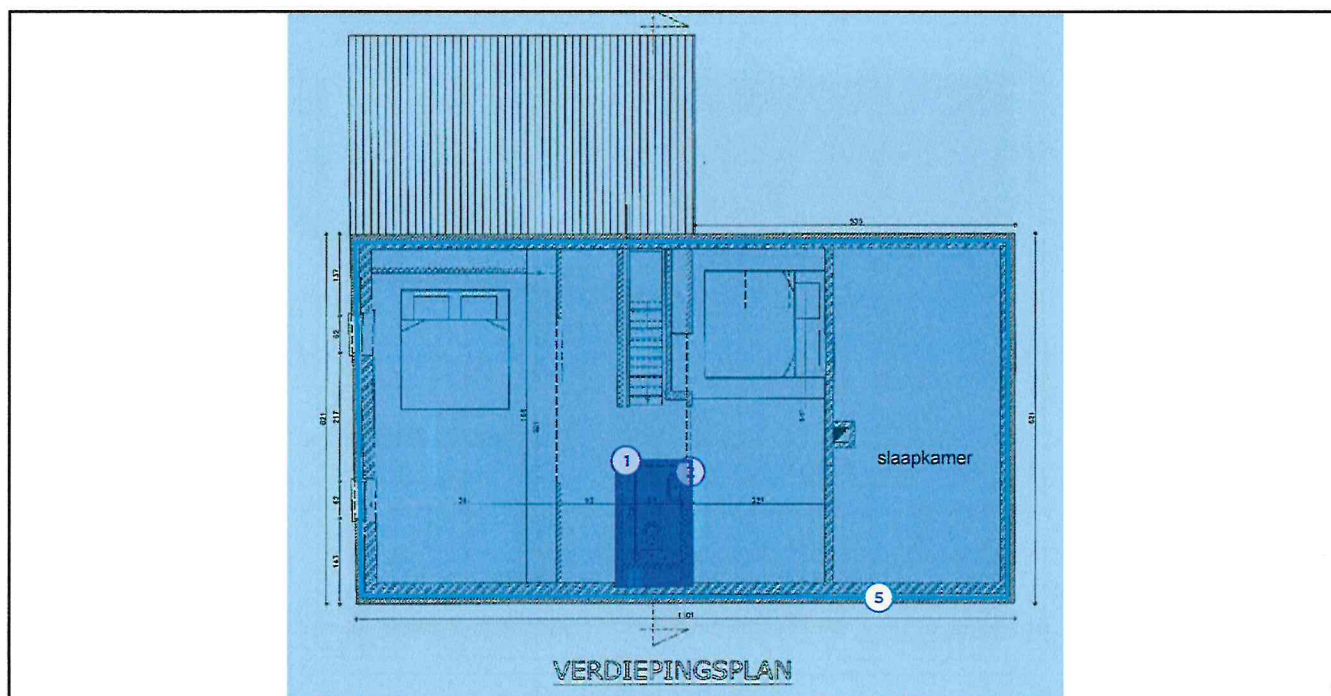
## Plan 1.2: verdieping

| Beschrijving | Type | Actie |
|---|---|---|
| 1. Lijmresten tegels (muur) | Advies | - |
| 2. Lijmresten tegels (vloer) | Advies | - |
| 5. pleisterwerk muur | Geen asbest | - |

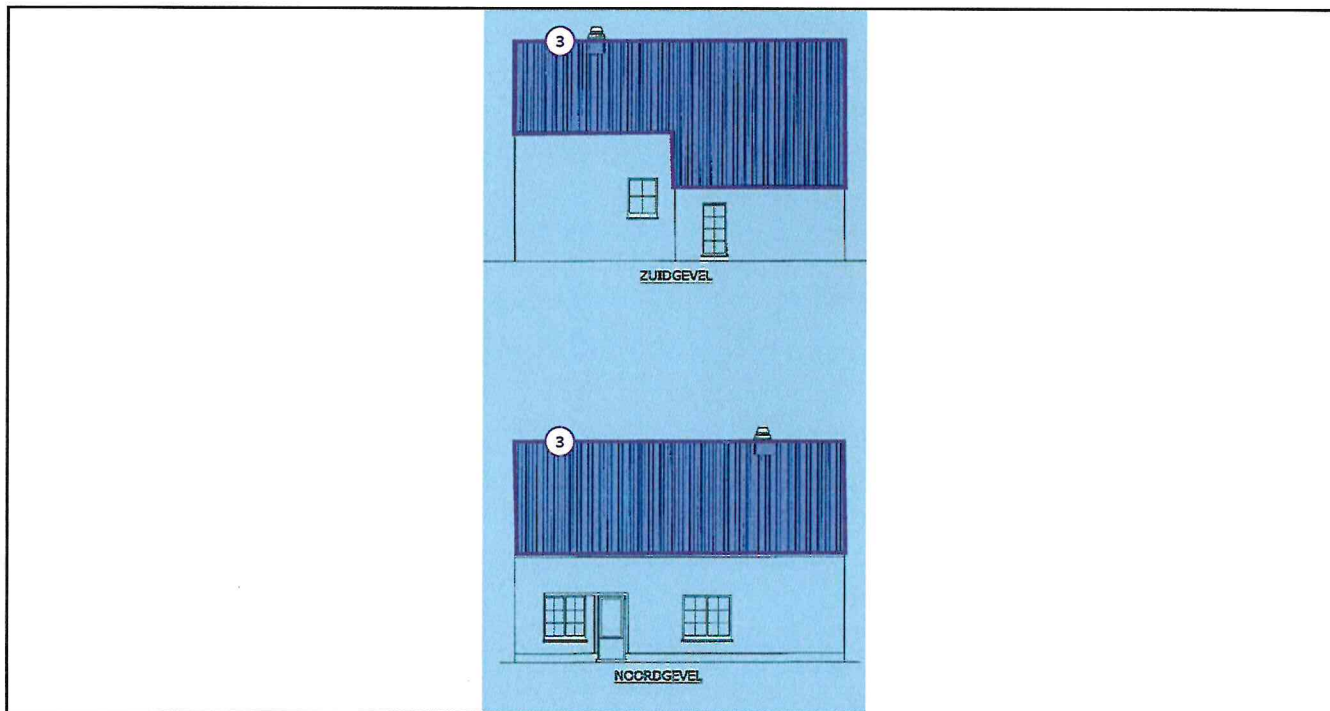
## Plan 1.3: aanzicht

| Beschrijving | Type | Actie |
|---|---|---|
| 3. onderdak = niet-asbesthoudend | Advies | - |

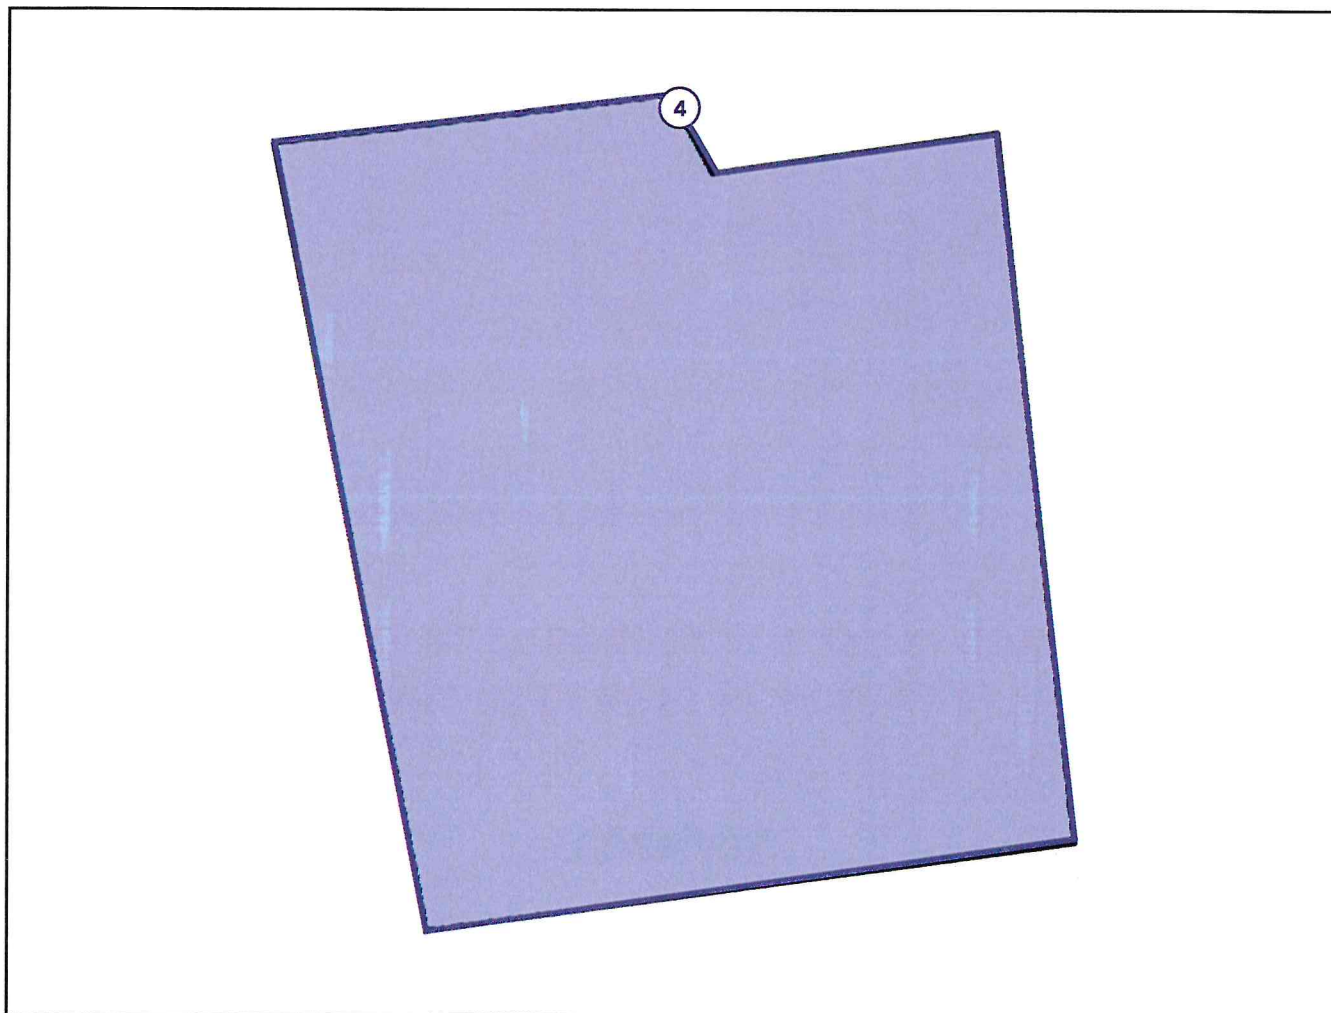
## Plan 2.1: Bijgebouw plan

| Beschrijving | Type | Actie |
|---|---|---|
| 4. Roofing plat dak | Advies | - |

Kans op oude roofing/lijm die asbest kan bevatten. Zelfs onder de bestaande roofing.

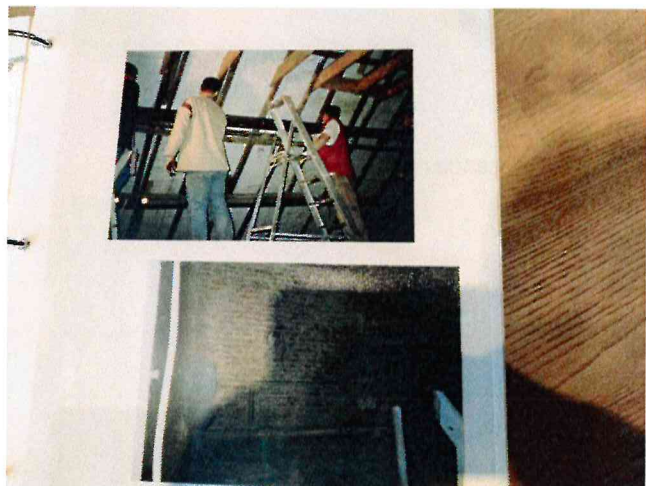
Vrije foto

onderdak = niet asbesthoudend = doek.

Foto's als bewijsmateriaal.

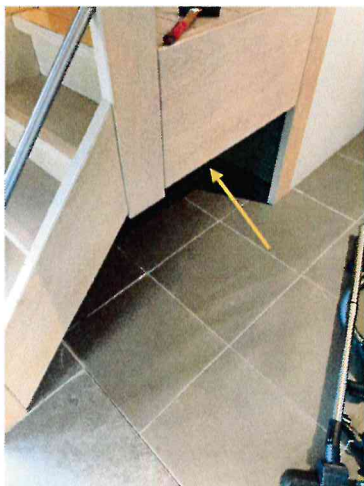
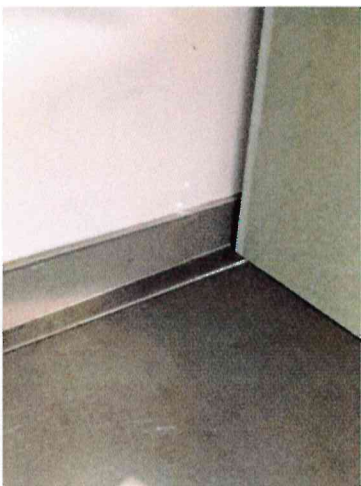
# Fiche 5: pleisterwerk muur

Overzichtsfoto

Detailfoto

Geen asbest

| # | Type | Referentie | Resultaat |
|---|---|---|---|
| 5.1 | Mengmonster | 1 | Geen asbest |

| Bindmiddel van materiaal | Gips - kalk |
