# Asbestinventarisatetest

Heuvenstraat 50, 3520 Zonhoven

Attestnummer : 20230601-000009.000

Uitgegeven op : 01.06.2023

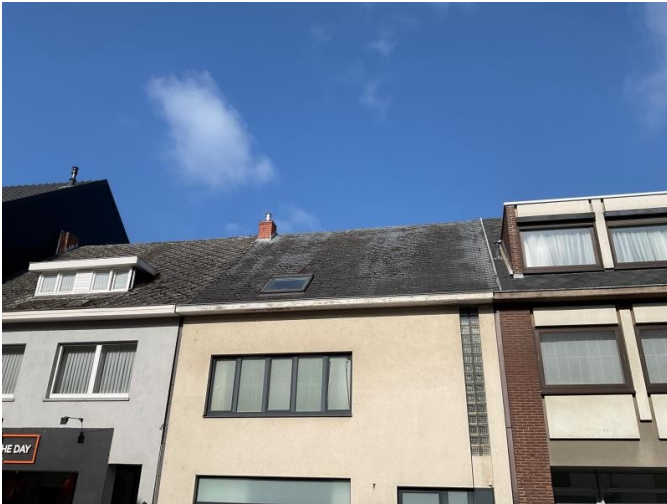
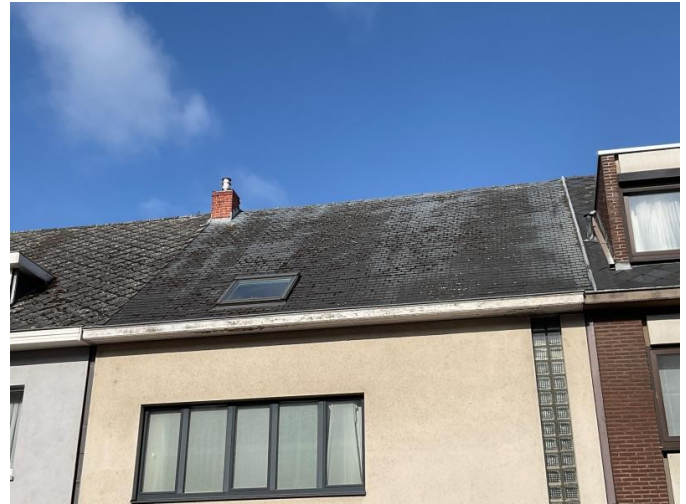
| Fiche 1: Leien dak..... | 12 |

Overzichtsfoto

Detailfoto

| Eindbeoordeling materiaalisico | Laag materiaalisico en/of verlaagde kans op vezelvrijgave |

| Gebondenheid | Categorie 1: hechtgebonden in oorsprong |
| Asbestsoort (vezeltype) | Alleen chrysotiel |
| Asbestconcentratie | Laag (< 50%) |
| Afschermingsgraad van het gehele materiaal | Niet stootvaste afscherming |
| Toestand van het materiaal | Matig beschadigd, matig verweerd |

| Beschrijving | Leien dak |
| Asbestmateriaal | Dak- en gevelbekleding - Lei, shingle |
| Bindmiddel van asbestmateriaal | Cement |

Het asbestmateriaal valt onder de mijlpaal van 2034.

Verwijderen

- Zorg voor een veilig beheer. Vermijd het beschadigen van het asbestmateriaal. Controleer de toestand jaarlijks op wijzigingen.
- Scherm in afwachting van verwijdering het asbestmateriaal af van luchtstromingen en verstoring: bijvoorbeeld door het te verpakken, te fixeren, af te dekken, signalisatie - afbakening aan te brengen, ...
- Zorg voor een veilig beheer en verwijder dit asbestmateriaal wanneer het bij werken eenvoudig bereikbaar wordt. Controleer de toestand jaarlijks op wijzigingen.
- Verwijder dit asbestmateriaal zo snel mogelijk. Volg de toestand goed op.

- Eenvoudige handelingen: enkel door erkend asbestverwijderaar  
Omwille van de toepassing is het aan te raden dit door een erkend verwijderaar te laten verwijderen.

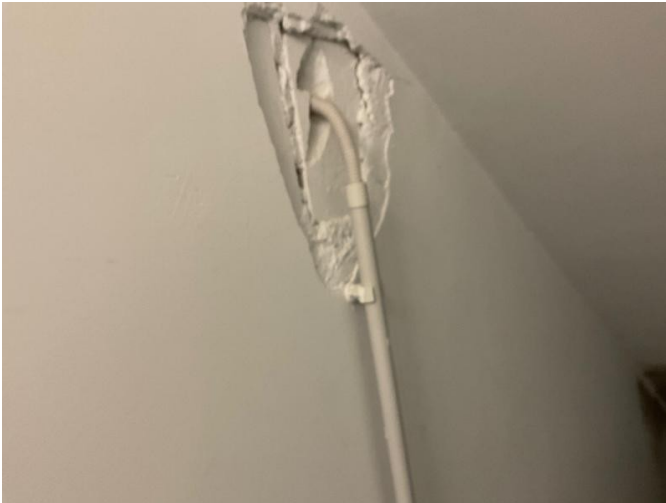
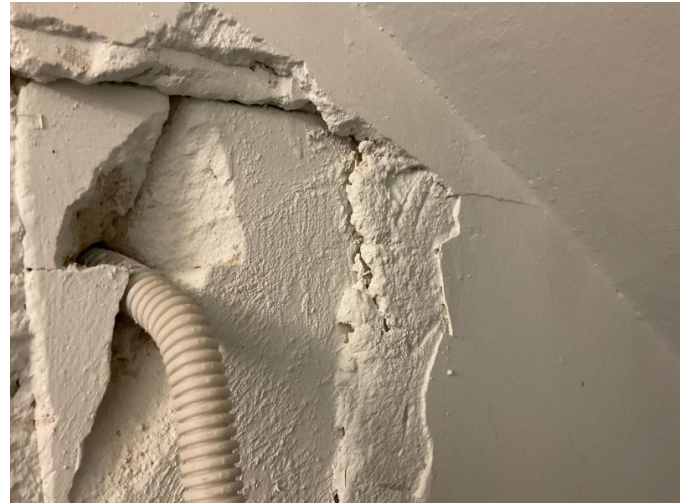
| Fiche 2: pleister muren..... | 16 |

Overzichtsfoto

Detailfoto

Geen asbest

| # | Type | Referentie | Resultaat |
|---|---|---|---|
| 2.1 | Mengmonster | MM01 | Geen asbest |

| Beschrijving | pleister muren |

| <b>Bindmiddel van materiaal</b> | Gips - kalk |

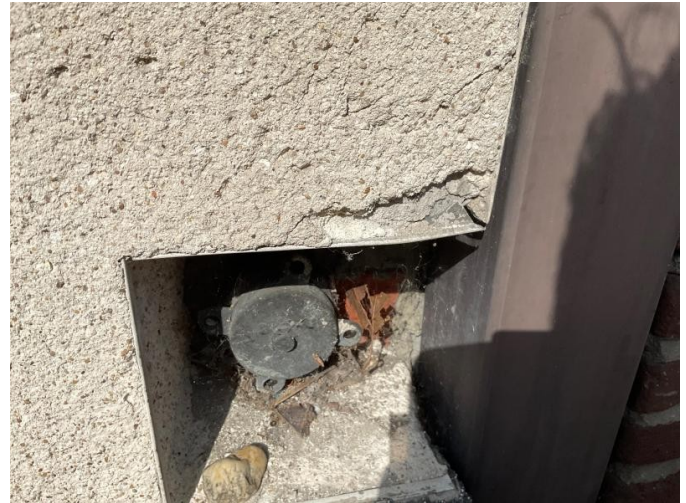
## Fiche 3: crepi

Overzichtsfoto

Detailfoto

Geen asbest

| # | Type | Referentie | Resultaat |
|---|---|---|---|
| 3.1 | Mengmonster | MM03 | Geen asbest |

| Beschrijving | crepi |

| <b>Bindmiddel van materiaal</b> | Gips - kalk |

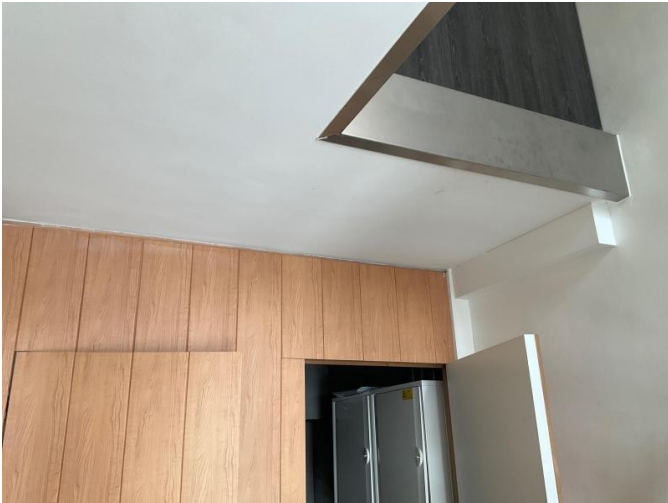
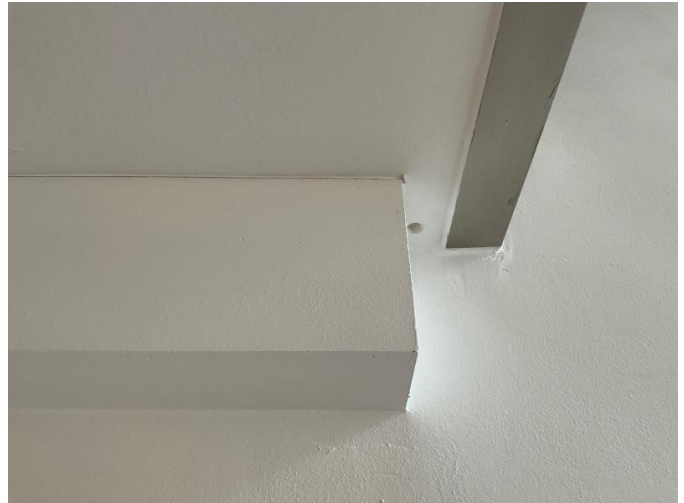
## Fiche 4: pleister plafond

Overzichtsfoto

Detailfoto

Geen asbest

| # | Type | Referentie | Resultaat |
|---|---|---|---|
| 4.1 | Mengmonster | MM02 | Geen asbest |

| Beschrijving | pleister plafond |

| Bindmiddel van materiaal | Gips - kalk |
