# Asbestinventarisatetest

Havenstraat 3/7, 3500 Hasselt

Attestnummer : 20250515-000557.000

Uitgegeven op : 15.05.2025

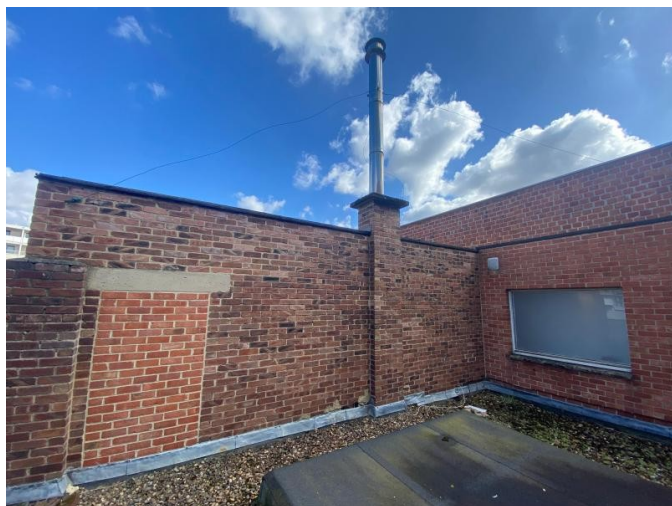
## Fiche 5: Roofing

Geen asbest

#	Type	Referentie	Resultaat
5.1	Puntmonster	M2	Geen asbest

Beschrijving	Roofing
Omgeving	Buiten
Primaire drager	Plat dak
Bindmiddel van materiaal	Bitumen (roofing, teer, asfalt)
Gebondenheid op basis van bindmiddel	Hecht
Hoeveelheid (oppervlakte - aantal)	• 110,00 m <sup>2</sup> - 1 stuk
Totale oppervlakte	110,00 m <sup>2</sup>
Identificatiemethode	Vaststelling met monsternamen
Destructieve handeling voor identificatie	Nee

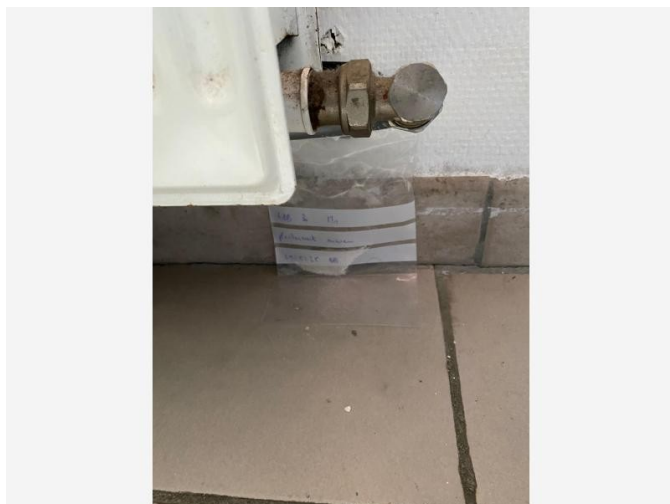
## Fiche 6: Pleister muren

Geen asbest

#	Type	Referentie	Resultaat
6.1	Mengmonster	M1	Geen asbest

<b>Beschrijving</b>	Pleister muren
<b>Omgeving</b>	Binnen
<b>Primaire drager</b>	Binnenwand
<b>Bindmiddel van materiaal</b>	Gips - kalk
<b>Gebondenheid op basis van bindmiddel</b>	Niet-hechtgebonden
<b>Hoeveelheid (oppervlakte - dikte - aantal)</b>	• 25,00 m <sup>2</sup> - 1,00 cm - 1 stuk
<b>Totaal volume</b>	0,25 m <sup>3</sup>
<b>Identificatiemethode</b>	Vaststelling met monstername
<b>Destructieve handeling voor identificatie</b>	Nee
