Asbestinventarisatetest

Reeboklaan 17, 2970 Schilde

Attestnummer : 20240212-000014.000

Uitgegeven op : 12.02.2024

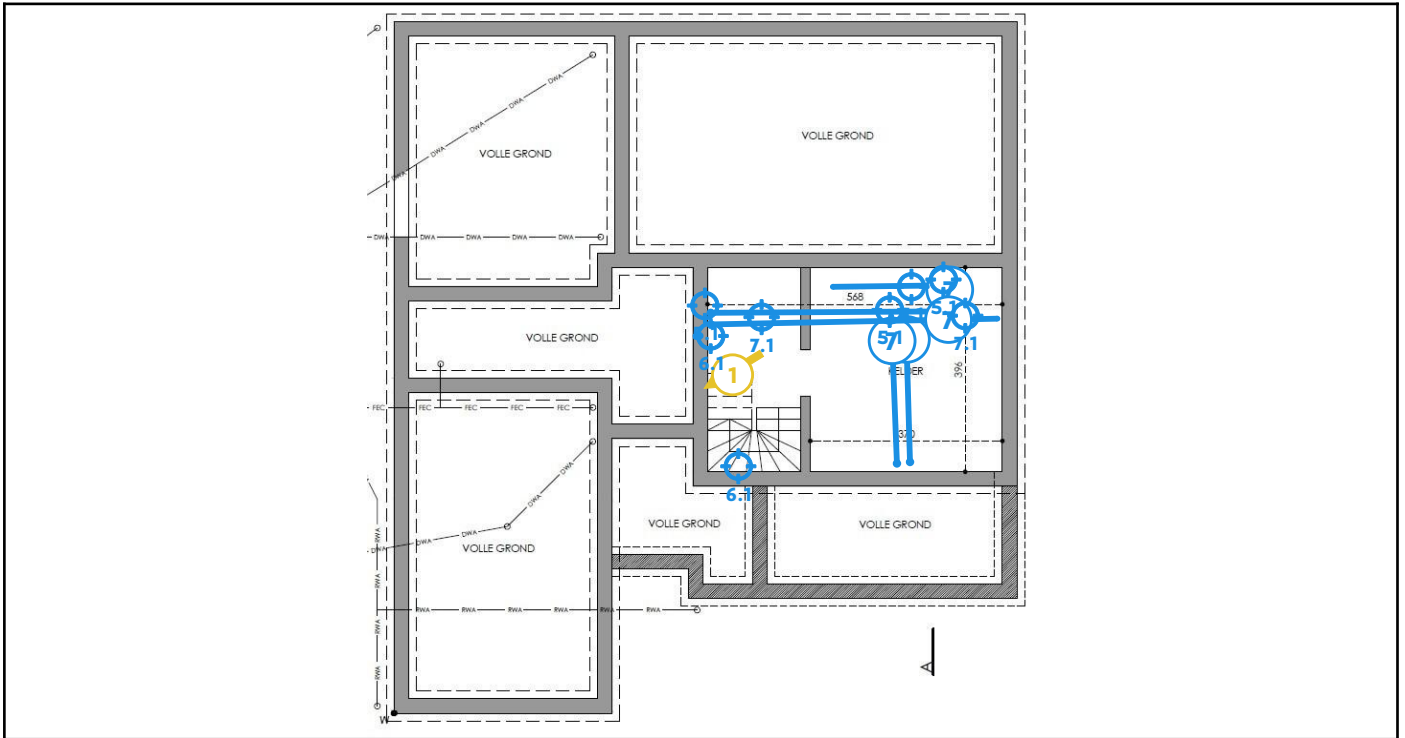
Plan 1.1: Kelder

Beschrijving	Type	Actie
1. Bakeliet	Asbestmateriaal	Zorgvuldig beheren
5. Leidingisolatie bocht	Geen asbest	-
5.1 Code: 17.4	Mengmonster	-
6. Pleister kelder	Geen asbest	-
6.1 Code: 17.3	Mengmonster	-
7. Leidingisolatie rechte stukken	Geen asbest	-
7.1 Code: 17.5	Mengmonster	-

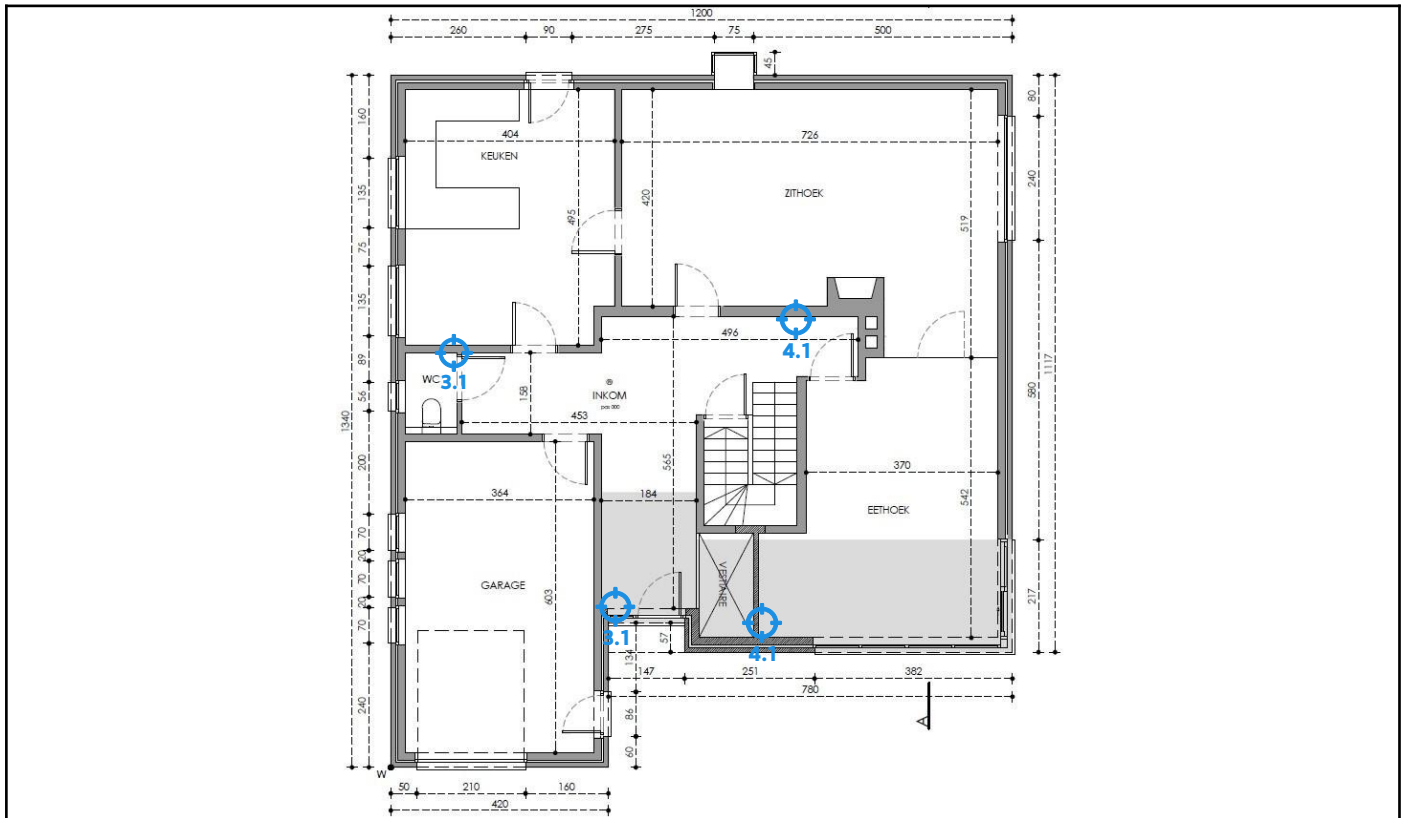
Plan 1.2: Gelijkvloers

Beschrijving	Type	Actie
3. Plafondpleister	Geen asbest	-
3.1 Code: 17.1	Mengmonster	-
4. Muurpleister	Geen asbest	-
4.1 Code: 17.2	Mengmonster	-

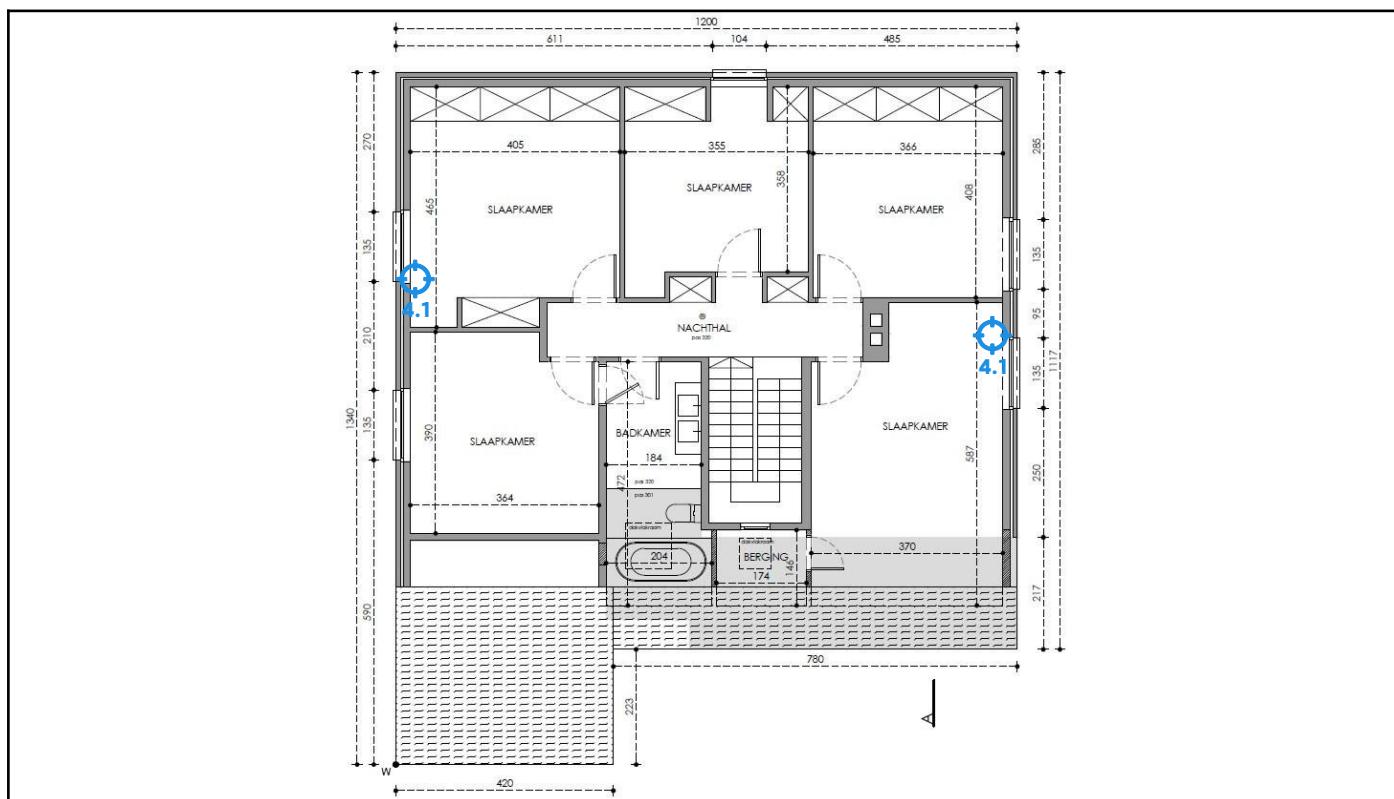
Plan 1.3: Verdieping

Beschrijving	Type	Actie
4. Muurpleister	Geen asbest	-
4.1 Code: 17.2	Mengmonster	-

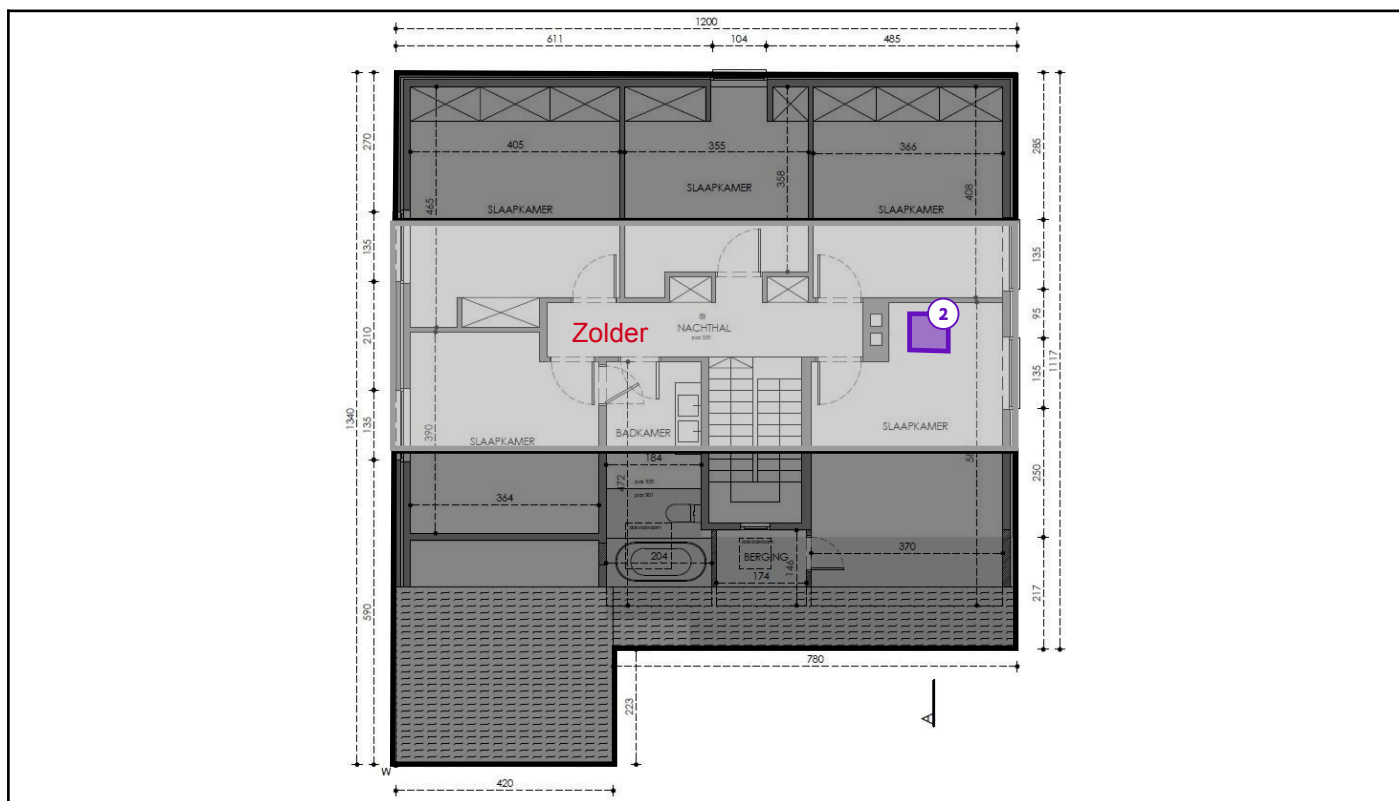
Plan 1.4: Zolder

Beschrijving	Type	Actie
2. Leien schouw	Beperking	-

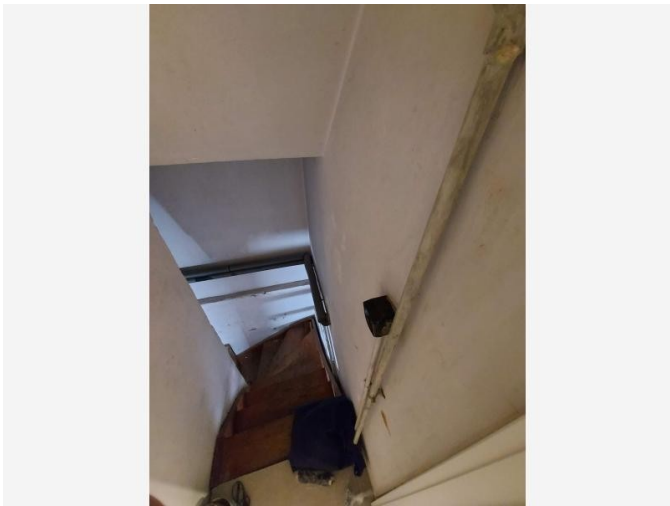
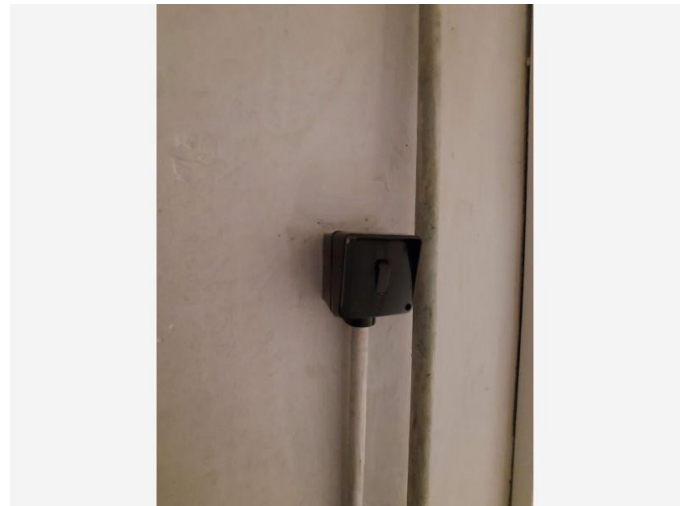
Eindbeoordeling materiaalrisico	Zeer laag materiaalrisico en/of zeer lage kans op vezelvrijgave
---------------------------------	---

Gebondenheid	Categorie 1: hechtgebonden in oorsprong
Asbestsoort (vezeltype)	Alleen chrysotiel
Asbestconcentratie	Laag (< 50%)
Afschermingsgraad van het gehele materiaal	Geheel of deels (ook) vrij aan de binnenlucht
Toestand van het materiaal	Onbeschadigd, niet verweerd

Beschrijving	Bakeliet
Omgeving	Binnen
Primaire drager	Communicatie en elektrische infrastructuur en uitrusting
Asbestmateriaal	Plaat, paneel, tablet - Type Bakeliet
Bindmiddel van asbestmateriaal	Kunststof of -hars
Gebondenheid op basis van bindmiddel	Hecht
Hoeveelheid (oppervlakte - dikte - aantal)	• 2,00 m ² - 1,00 cm - 1 stuk
Totaal volume	0,02 m ³
Eenvoudig bereikbaar	Ja
Bevestigingswijze	• Geschroefd
Identificatiemethode	Vaststelling zonder monsternamen

Destructieve handeling voor identificatie	Nee
Opmerking	In de kelder zijn er bakeliettoepassingen. Het is moeilijk te bepalen of de bakeliettoepassingen in de woning ook effectief asbesthoudend zijn (het kan ook gaan om de asbestvrije variant). U mag de bakeliettoepassingen zelf verwijderen. Zolang u juist omspringt met deze materialen (niet schuren, breken, slijpen of boren.) komen er weinig of geen asbestvezels vrij en zijn de gezondheidsrisico's miniem.

- Zorg voor een veilig beheer. Vermijd het beschadigen van het asbestmateriaal. Controleer de toestand jaarlijks op wijzigingen.

- Eenvoudige handelingen: mag via doe-het-zelf of door werknemer(s) met opleidingsattest eenvoudige handelingen
Hechtgebonden asbest mag via eenvoudige handelingen verwijderd worden. Aangezien het hier om elektrische componenten gaat is het raadzaam om hiervoor beroep te doen op een elektricien.

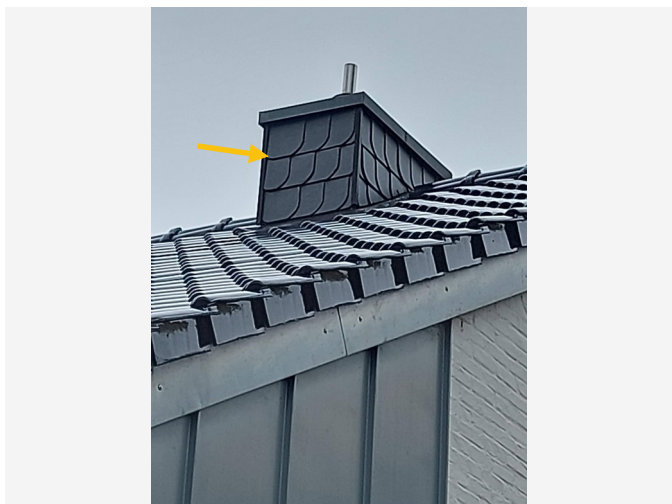
Situeringsfoto

Permanente beperking

Reden: Het te onderzoeken materiaal situeert zich hoger dan 3,50 m te rekenen vanaf een veilige ondergrond

Uitleg van de asbestdeskundige: De schouw is afgewerkt met leien, deze zijn niet inspecteerbaar omwille van de hoogte. Van op de begane grond lijken dit niet persé asbesthoudende leien maar omwille van de beperking dienen deze als asbesthoudend beschouwd te worden.

(Asbest)materiaal	Dak- en gevelbekleding - Lei, shingle
Karakterisatie	Asbest (verdacht)
Primaire drager	Schuin dak

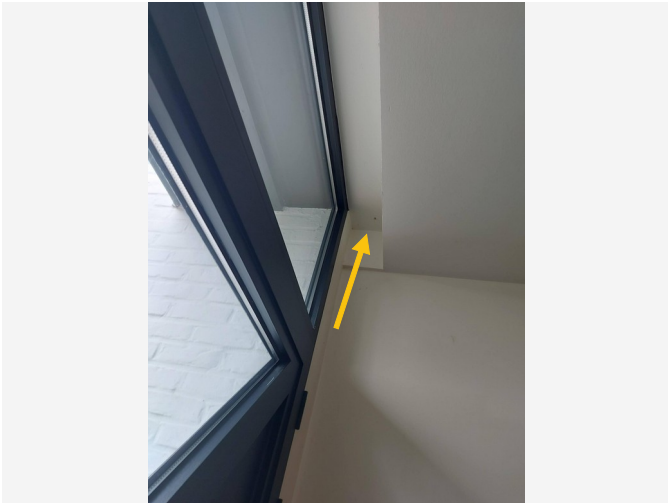
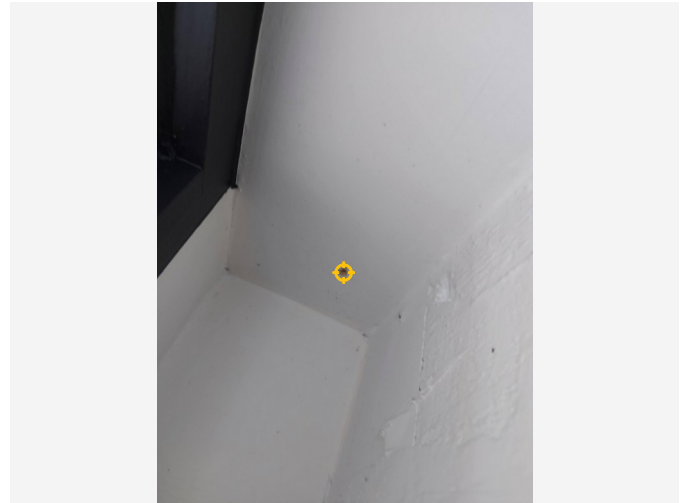
Fiche 3: Plafondpleister

Geen asbest

#	Type	Referentie	Resultaat
3.1	Mengmonster	17.1	Geen asbest

Beschrijving	Plafondpleister
Omgeving	Binnen
Primaire drager	Plafond
Bindmiddel van materiaal	Gips - kalk

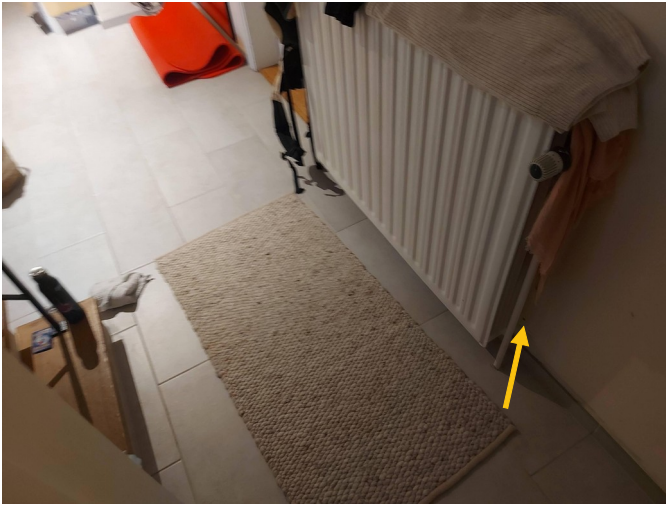
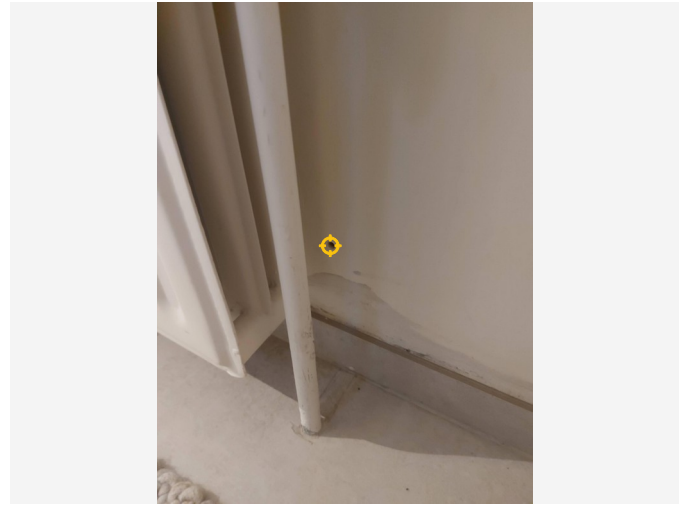
Fiche 4: Muurpleister

Geen asbest

#	Type	Referentie	Resultaat
4.1	Mengmonster	17.2	Geen asbest

Beschrijving	Muurpleister
Omgeving	Binnen
Primaire drager	Binnenwand

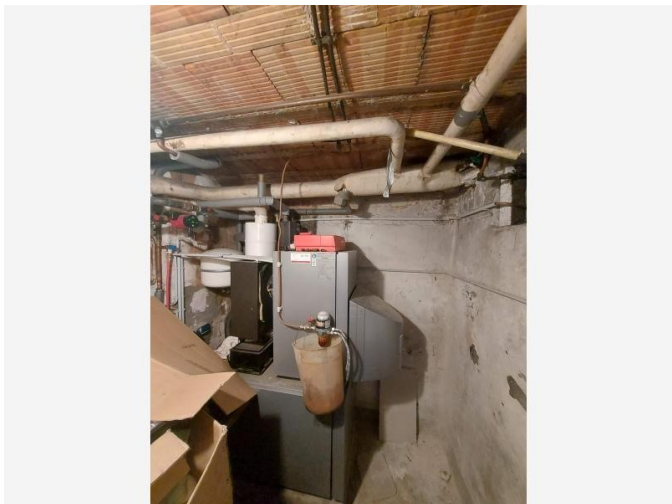
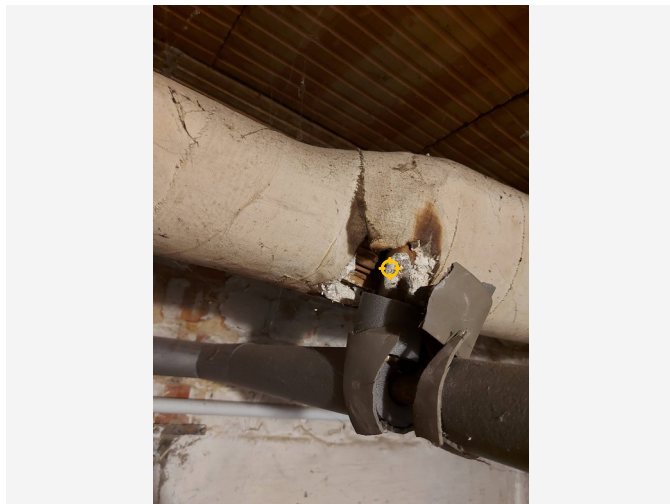
Geen asbest

#	Type	Referentie	Resultaat
5.1	Mengmonster	17.4	Geen asbest

Beschrijving	Leidingisolatie bocht
Omgeving	Binnen
Primaire drager	HVAC infrastructuur en uitrusting
Bindmiddel van materiaal	Gips - kalk

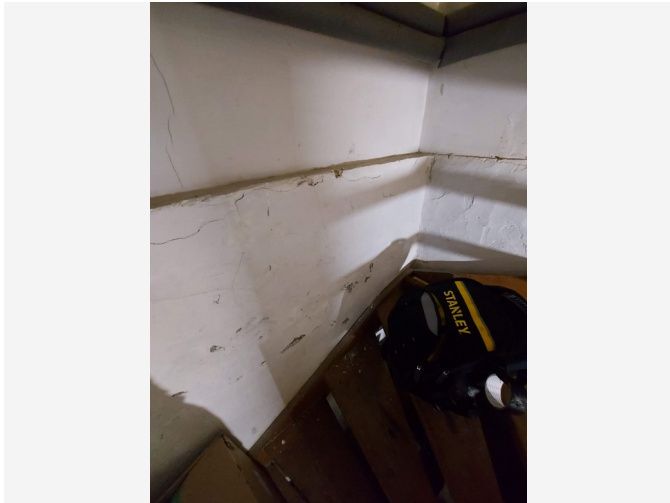
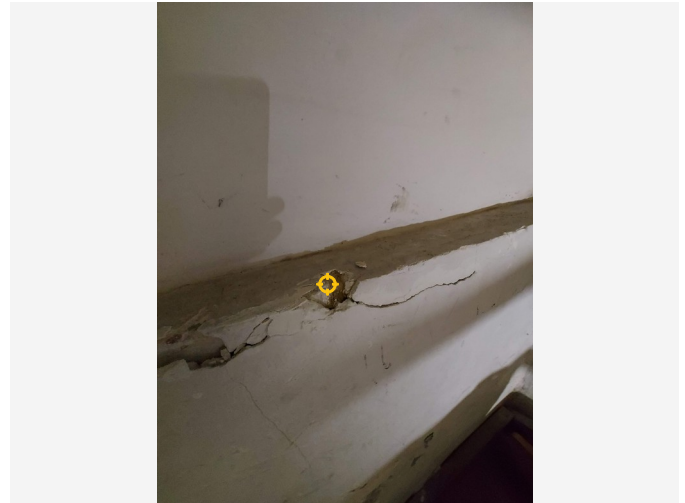
Geen asbest

#	Type	Referentie	Resultaat
6.1	Mengmonster	17.3	Geen asbest

Beschrijving	Pleister kelder
Omgeving	Binnen
Primaire drager	Binnenwand
Bindmiddel van materiaal	Gips - kalk

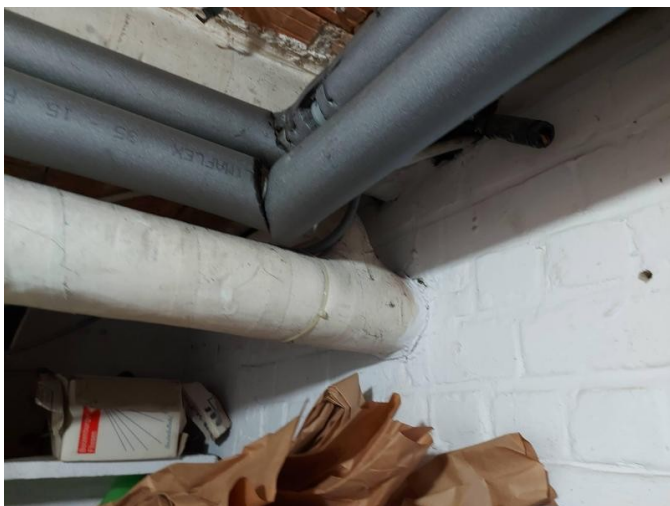
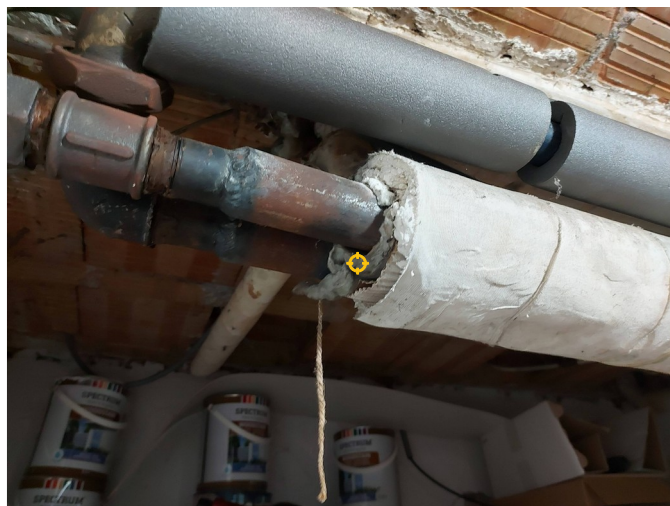
Fiche 7: Leidingisolatie rechte stukken

Geen asbest

#	Type	Referentie	Resultaat
7.1	Mengmonster	17.5	Geen asbest

Beschrijving	Leidingisolatie rechte stukken
Omgeving	Binnen
Primaire drager	HVAC infrastructuur en uitrusting
Bindmiddel van materiaal	Gips - kalk
