# Asbestinventarisat attest

Sint-Maartenplein 56, 3512 Hasselt

Attestnummer : 20250904-000378.000

Uitgegeven op : 04.09.2025

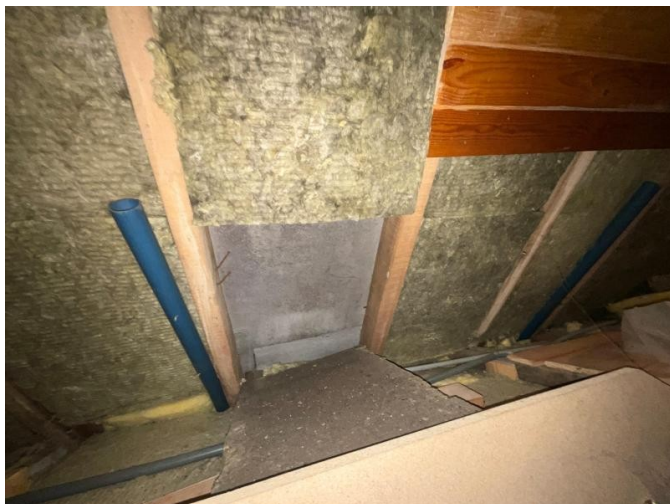
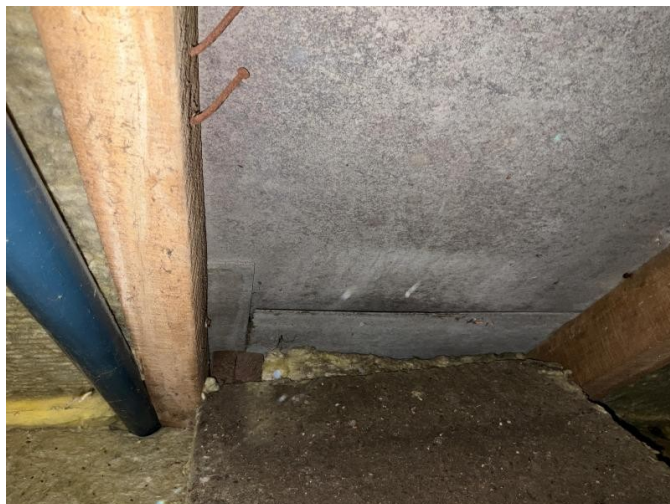
Overzichtsfoto

Detailfoto

| Eindbeoordeling materiaalisico | Laag materiaalisico en/of verlaagde kans op vezelvrijgave |

| Gebondenheid | Categorie 1: hechtgebonden in oorsprong |
| Asbestsoort (vezeltype) | Alleen chrysotiel |
| Asbestconcentratie | Laag (< 50%) |
| Afschermingsgraad van het gehele materiaal | Geheel of deels (ook) vrij aan de binnenlucht |
| Toestand van het materiaal | Licht beschadigd, licht verweerd. Intact calciumsilicaatmateriaal of categorie III 'gebondenheid' |

| # | Type | Referentie | Resultaat |
|---|---|---|---|
| 1.1 | Puntmonster | Pm01 | Chrysotiel |

| Beschrijving | Onderdak |
| Asbestmateriaal | Plaat, paneel, tablet - Type Menuiserie |
| Bindmiddel van asbestmateriaal | Cement |
| Hoeveelheid (oppervlakte - dikte - aantal) | <ul style="list-style-type: none"><li>• 150,00 m<sup>2</sup> - 0,50 cm - 1 stuk</li></ul> |

Het asbestmateriaal valt onder de mijlpaal van 2040.

Zorgvuldig beheren

- Zorg voor een veilig beheer. Vermijd het beschadigen van het asbestmateriaal. Controleer de toestand jaarlijks op wijzigingen.
- Scherm in afwachting van verwijdering het asbestmateriaal af van luchtstromingen en verstoring: bijvoorbeeld door het te verpakken, te fixeren, af te dekken, signalisatie - afbakening aan te brengen, ...

- Eenvoudige handelingen: mag via doe-het-zelf of door werknemer(s) met opleidingsattest eenvoudige handelingen  
Volgens de Codex Welzijn op het Werk (Boek VI, titel 3) mag je hechtgebonden asbesttoepassingen verwijderen via eenvoudige handelingen als ze niet beschadigd zijn, er geen vrije vezels zichtbaar zijn en de toestand bij verwijdering niet wijzigt. Dit mag enkel als je de juiste voorzorgsmaatregelen neemt, ter bescherming van jezelf en het milieu. Raadpleeg steeds het asbestattest en [www.asbestinfo.be](http://www.asbestinfo.be) voor meer info.

⚠ Belangrijk: wij raden doe-het-zelf-verwijdering af. Laat dit bij voorkeur uitvoeren door een werknemer met een geldig opleidingsattest asbestverwijdering.

Verpak het dubbel en luchtdicht. Breng het naar het recyclagepark volgens hun voorwaarden.

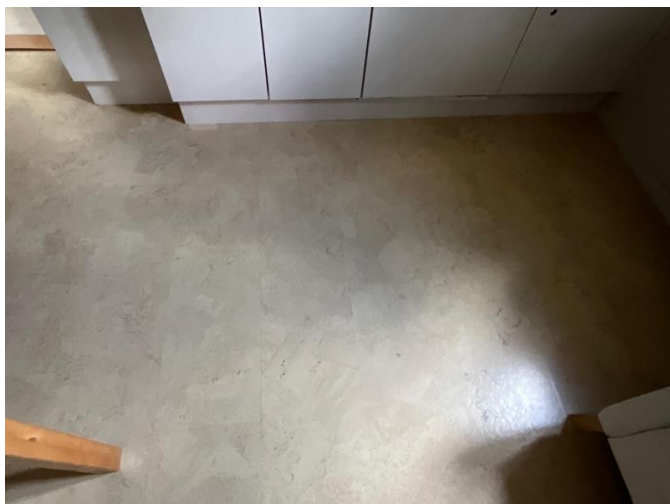
Vrije foto

Mastiek ramen  
Dorpels  
Verdiep 1 kurk vloer

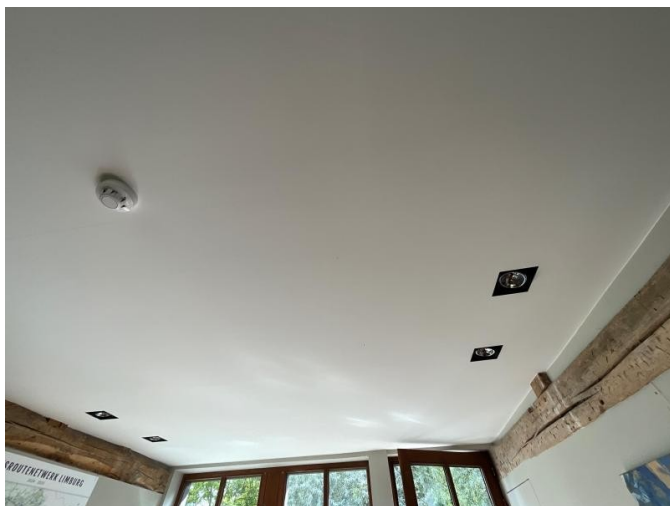
Vrije foto

Geen inspectie mogelijk achter valse plafonds. Bij grote renovatiewerken is het aan te raden extra controle uit te voeren.
