# Asbestinventarisatetest

Reeweg 63, 3600 Genk

Attestnummer : 20230208-000518.000

Uitgegeven op : 08.02.2023

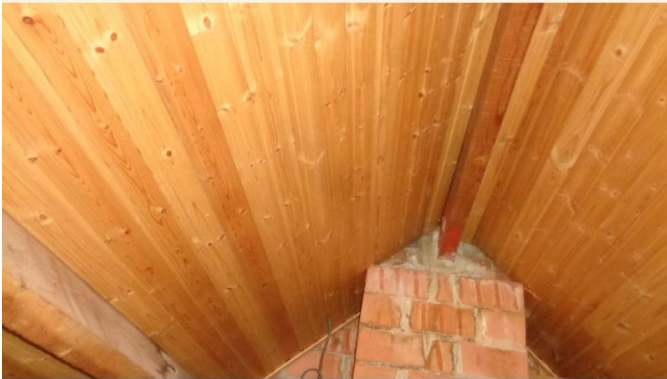
Situeringsfoto

### Permanente beperking

**Reden:** Onderdak volledig afgewerkt met houten planken.

**Uitleg van de asbestdeskundige:** Onderdak is niet zichtbaar + de plannen vermelden "menuiserie".

| (Asbest)materiaal | Plaat, paneel, tablet - Type Menuiserie |
| Karakterisatie | Asbest (verdacht) |
| Primaire drager | Schuin dak |
