Asbestinventarisatetest

Hazeschransstraat 44/1, 2650 Edegem

Attestnummer : 20230113-000525.000

Uitgegeven op : 13.01.2023

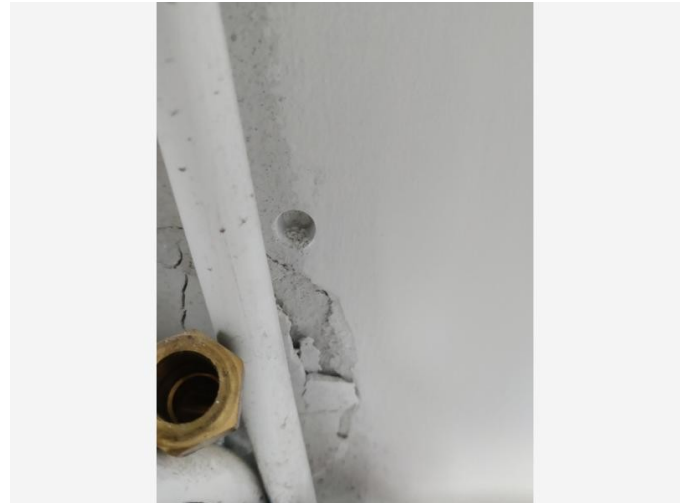
Geen asbest

#	Type	Referentie	Resultaat
4.1	Mengmonster	1	Geen asbest

Beschrijving	pleisterwerk muur
Omgeving	Binnen
Primaire drager	Binnenwand
Bindmiddel van materiaal	Gips - kalk

Gebondenheid op basis van bindmiddel	Niet-hechtgebonden
Hoeveelheid (oppervlakte - dikte - aantal)	• 0,01 m ² - 0,01 cm - 1 stuk
Totaal volume	< 0,001 m ³
Identificatiemethode	Vaststelling met monstername
Destructieve handeling voor identificatie	Nee
Opmerking	Aangezien er geen asbest werd aangetroffen in deze toepassing werd er geen berekening gemaakt van de oppervlakte.
