Asbestinventarisatetest

De Beemdekens 9, 2980 Zoersel

Attestnummer : 20230517-000170.000

Uitgegeven op : 17.05.2023

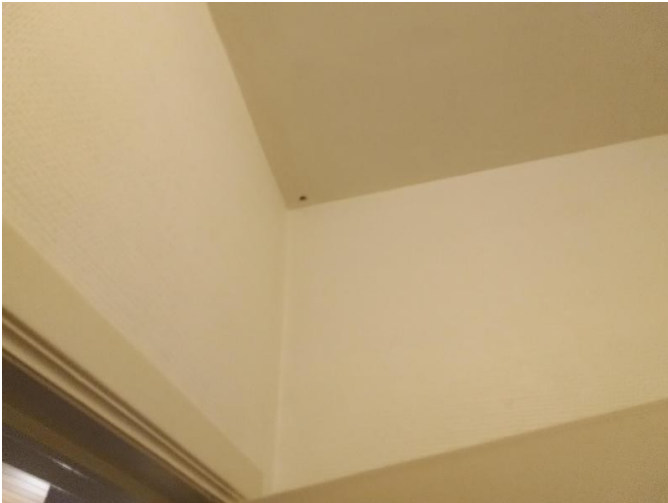
Fiche 2: Pleisterwerk plafond

Geen asbest

Beschrijving	Pleisterwerk plafond
Omgeving	Binnen
Primaire drager	Plafond
Bindmiddel van materiaal	Gips - kalk

Gebondenheid op basis van bindmiddel	Niet-hechtgebonden
Hoeveelheid (oppervlakte - dikte - aantal)	• 140,00 m ² - 1,00 cm - 1 stuk
Totaal volume	1,40 m ³
Identificatiemethode	Vaststelling met monstername
Destructieve handeling voor identificatie	Nee

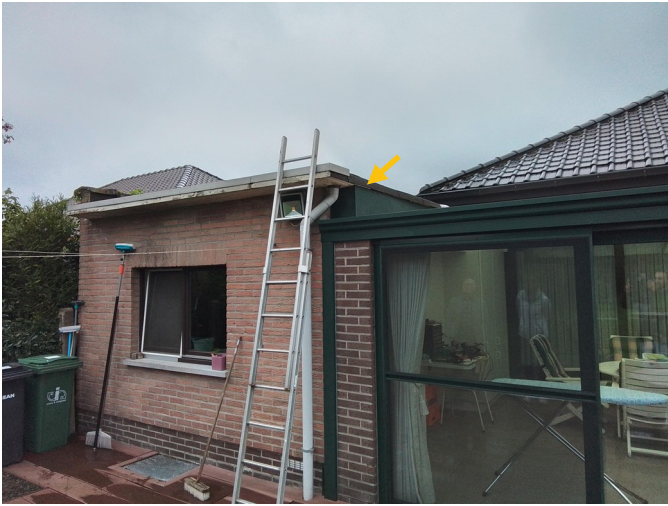
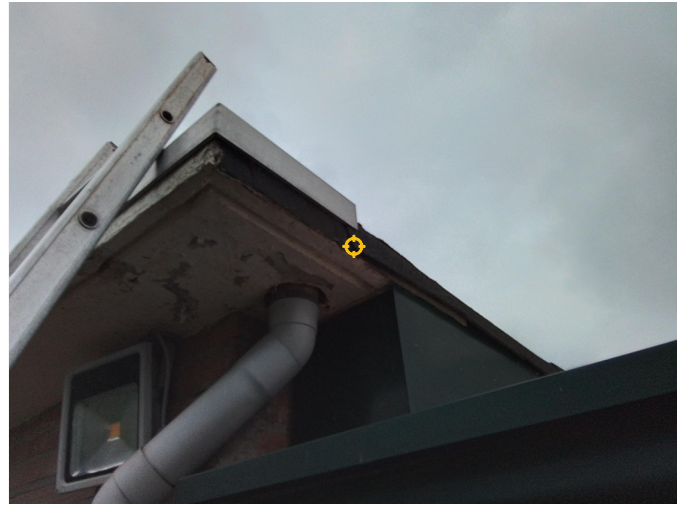
Fiche 3: Roofing garage

Geen asbest

Beschrijving	Roofing garage
Omgeving	Buiten
Primaire drager	Plat dak
Bindmiddel van materiaal	Bitumen (roofing, teer, asfalt)

Gebondenheid op basis van bindmiddel	Hecht
Hoeveelheid (oppervlakte - aantal)	• 25,00 m ² - 1 stuk
Totale oppervlakte	25,00 m ²
Identificatiemethode	Vaststelling met monstername
Destructieve handeling voor identificatie	Nee
