# Asbestinventarisatetest

Hazeschransstraat 44/2, 2650 Edegem

Attestnummer : 20230113-000523.000

Uitgegeven op : 13.01.2023

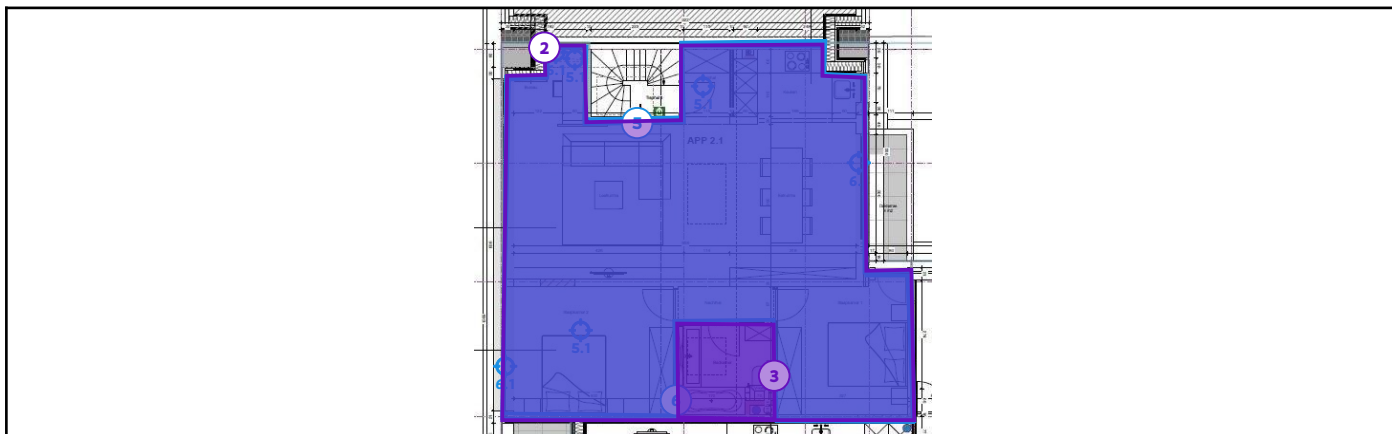
## Plan 1.1: 44 2e

Beschrijving	Type	Actie
2. Lijmresten tegels (vloer)	Advies	-
3. Lijmresten tegels (muur)	Advies	-
5. pleisterwerk plafond	Geen asbest	-
5.1 Code: 2	Mengmonster	-
6. pleisterwerk muur	Geen asbest	-
6.1 Code: 1	Mengmonster	-

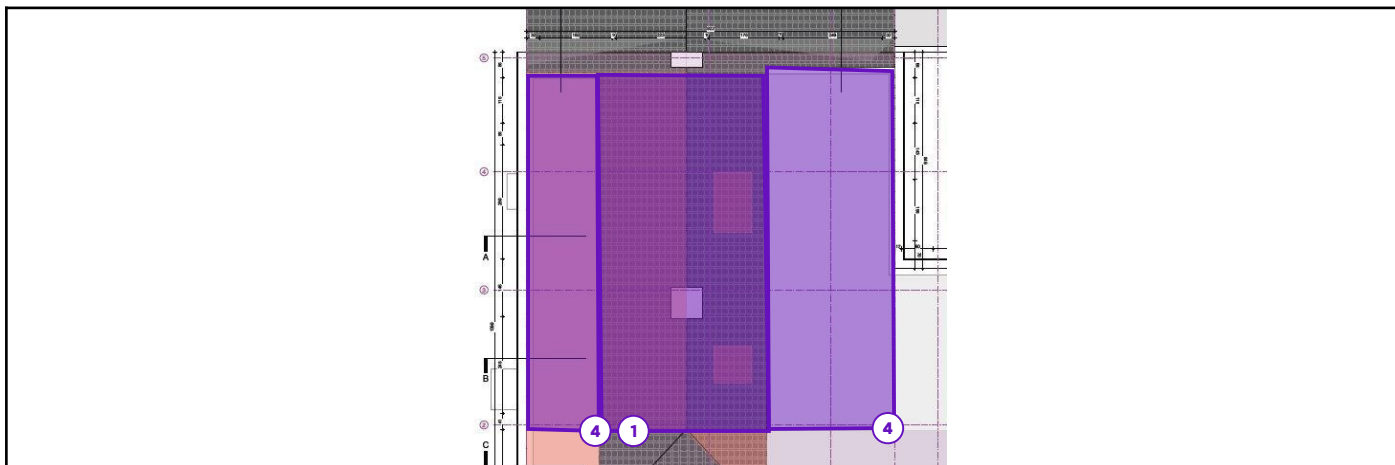
## Plan 1.2: dakenplan 44

Beschrijving	Type	Actie
1. onderdak = niet-asbesthoudend = doek	Advies	-
4. roofing plat dak	Advies	-

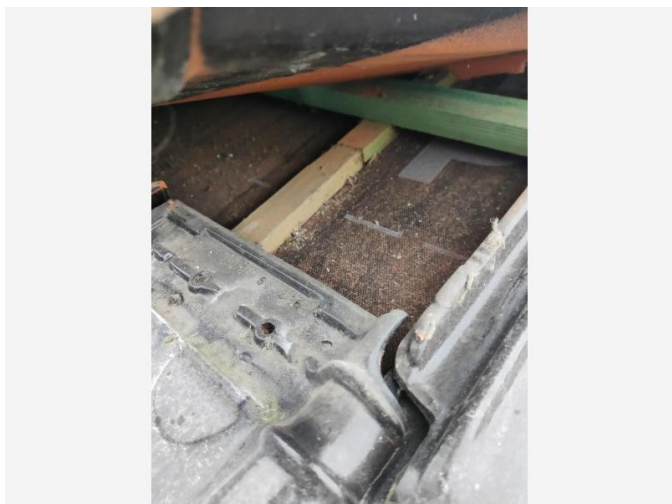
Vrije foto

onderdak = niet asbesthoudend = doek

Onderdak: onder pannen kunnen vaststellen dat dit niet asbesthoudend is. Onderdak is doek.

Identificatiemethode	Vaststelling & expertise (niet-asbestverdacht)
Primaire drager	Schuin dak

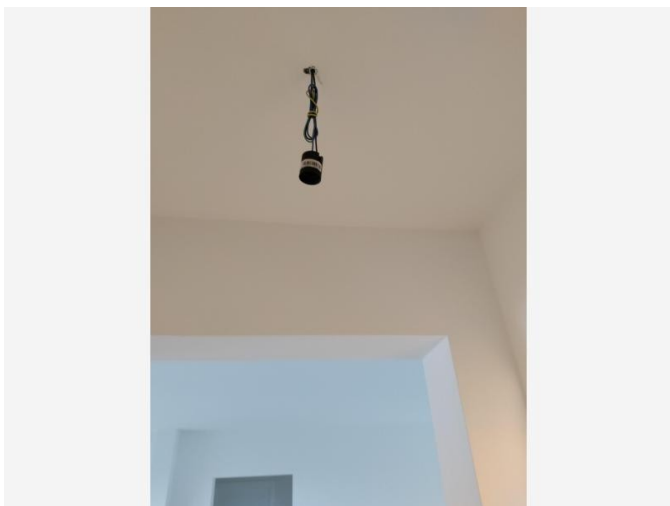
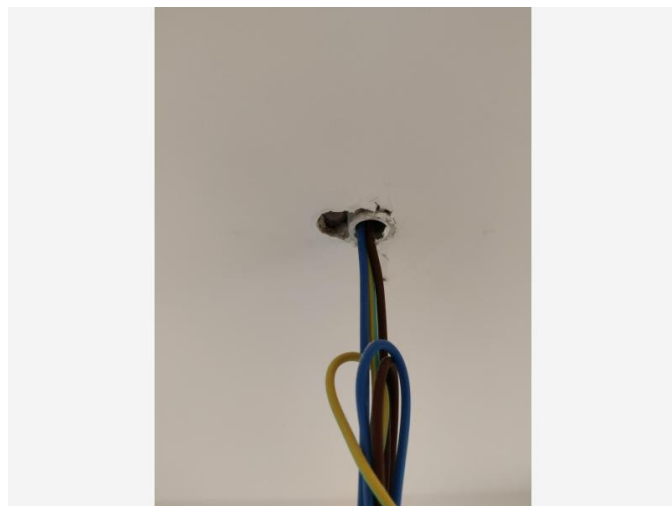
Geen asbest

Overzichtsfoto

Detailfoto

#	Type	Referentie	Resultaat
5.1	Mengmonster	2	Geen asbest

Beschrijving	pleisterwerk plafond
Omgeving	Binnen
Primaire drager	Plafond
Bindmiddel van materiaal	Gips - kalk

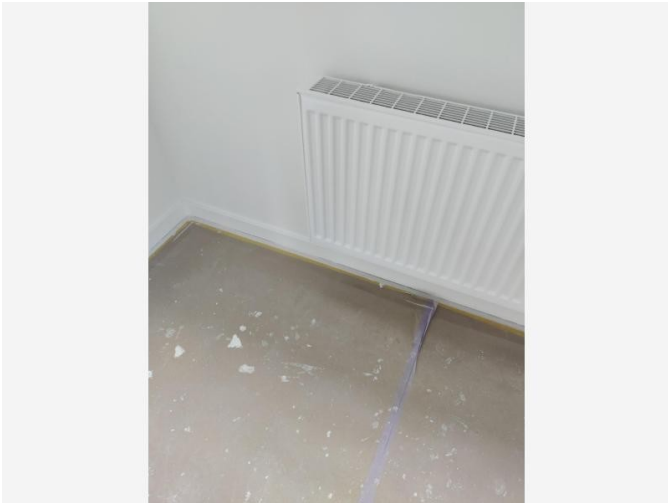
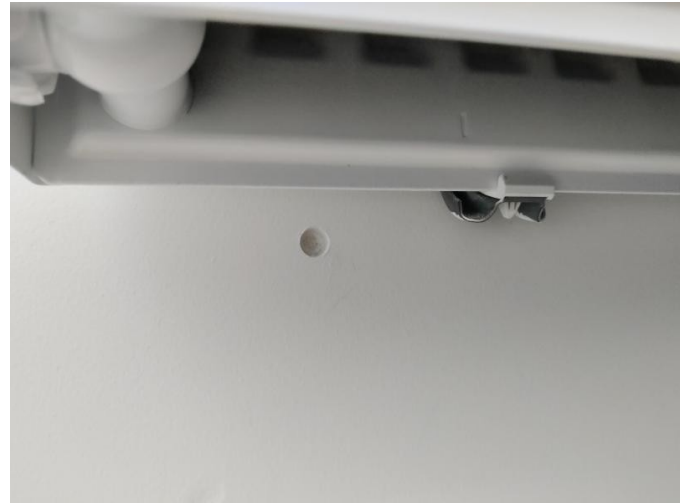
## Fiche 6: pleisterwerk muur

Geen asbest

Overzichtsfoto

Detailfoto

#	Type	Referentie	Resultaat
6.1	Mengmonster	1	Geen asbest

Beschrijving	pleisterwerk muur
Omgeving	Binnen
Primaire drager	Binnenwand
Bindmiddel van materiaal	Gips - kalk
