Asbestinventarisatetest

De Linden 97, 2240 Zandhoven

Attestnummer : 20230823-000342.000

Uitgegeven op : 23.08.2023

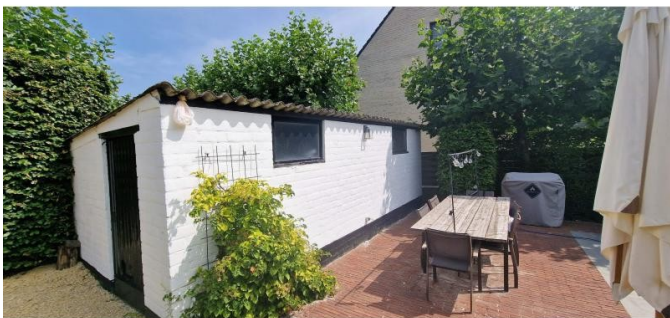
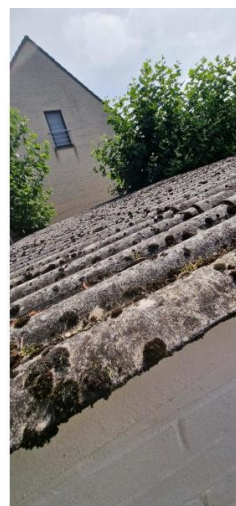
Overzichtsfoto

Conclusie

Het asbestmateriaal valt onder de mijlpaal van 2034.

Eindbeoordeling materiaalrisico	Verhoogd materiaalrisico en/of verhoogde kans op vezelvrijgave
---------------------------------	--

Gebondenheid	Categorie 1: hechtgebonden in oorsprong
Asbestsoort (vezeltype)	Crocidoliet aanwezig
Asbestconcentratie	Laag (< 50%)
Afschermingsgraad van het gehele materiaal	Geheel of deels vrij aan de buitenlucht
Toestand van het materiaal	Matig beschadigd, matig verweerd

Beschrijving	Golfplaten tuinhuis
Omgeving	Buiten
Primaire drager	Plat dak
Asbestmateriaal	Dak- en gevelbekleding - Golfplaat
Bindmiddel van asbestmateriaal	Cement
Gebondenheid op basis van bindmiddel	Hecht
Hoeveelheid (oppervlakte - aantal)	<ul style="list-style-type: none">• 25,00 m² - 1 stuk
Totale oppervlakte	25,00 m ²
Eenvoudig bereikbaar	Ja
Bevestigingswijze	<ul style="list-style-type: none">• Geschroefd
Identificatiemethode	Vaststelling zonder monsternamen

- Zorg voor een veilig beheer. Vermijd het beschadigen van het asbestmateriaal. Controleer de toestand jaarlijks op wijzigingen.
- Verwijder dit asbestmateriaal zo snel mogelijk. Volg de toestand goed op.

- Eenvoudige handelingen: mag via doe-het-zelf of door werknemer(s) met opleidingsattest eenvoudige handelingen
Hechtgebonden asbest zonder wijziging toestand

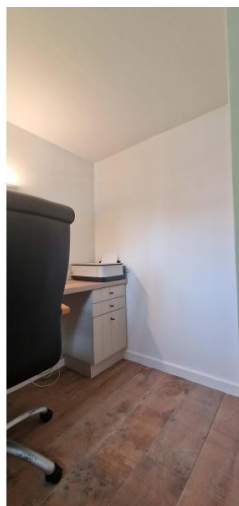
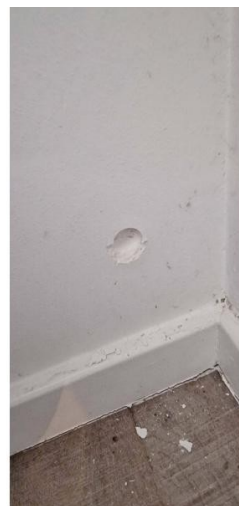
Fiche 2: Pleister muur

Geen asbest

#	Type	Referentie	Resultaat
2.1	Mengmonster	230724_1	Geen asbest

Beschrijving	Pleister muur
Omgeving	Binnen
Primaire drager	Binnenwand
Bindmiddel van materiaal	Gips - kalk

Gebondenheid op basis van bindmiddel	Niet-hechtgebonden
Hoeveelheid (oppervlakte - dikte - aantal)	• 300,00 m ² - 1,00 cm - 1 stuk
Totaal volume	3,00 m ³
Identificatiemethode	Vaststelling met monstername
Destructieve handeling voor identificatie	Nee
