# Asbestinventarisatetest

Gustaaf Peetersstraat 14, 2520 Ranst

Attestnummer : **20241002-000121.000**

Uitgegeven op : **02.10.2024**

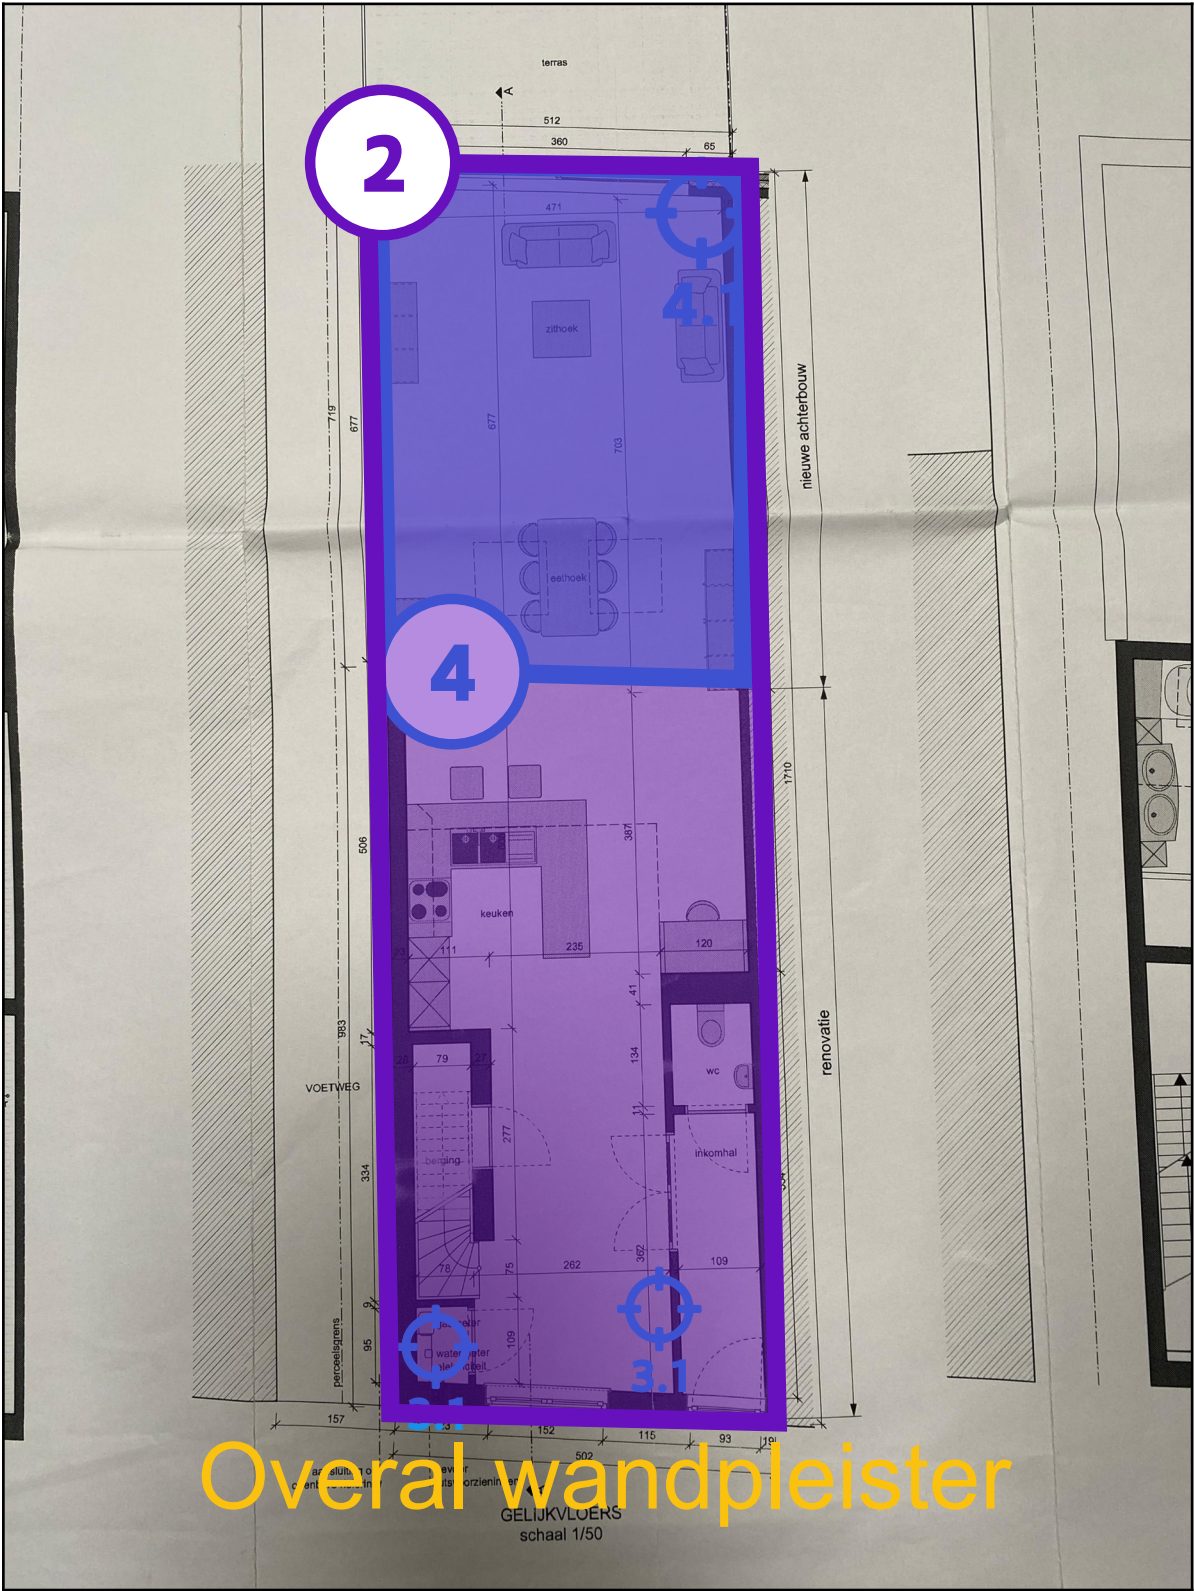
# Plan 1.1: Gelijkvloers plan

| Beschrijving | Type | Actie |

| 2. Niet-asbestverdacht | Advies | - |
| 3. Wandpleister | Geen asbest | - |
| 3.1 Code: 1 | Mengmonster | - |
| 4. Roofing platte daken | Geen asbest | - |
| 4.1 Code: 2 | Mengmonster | - |

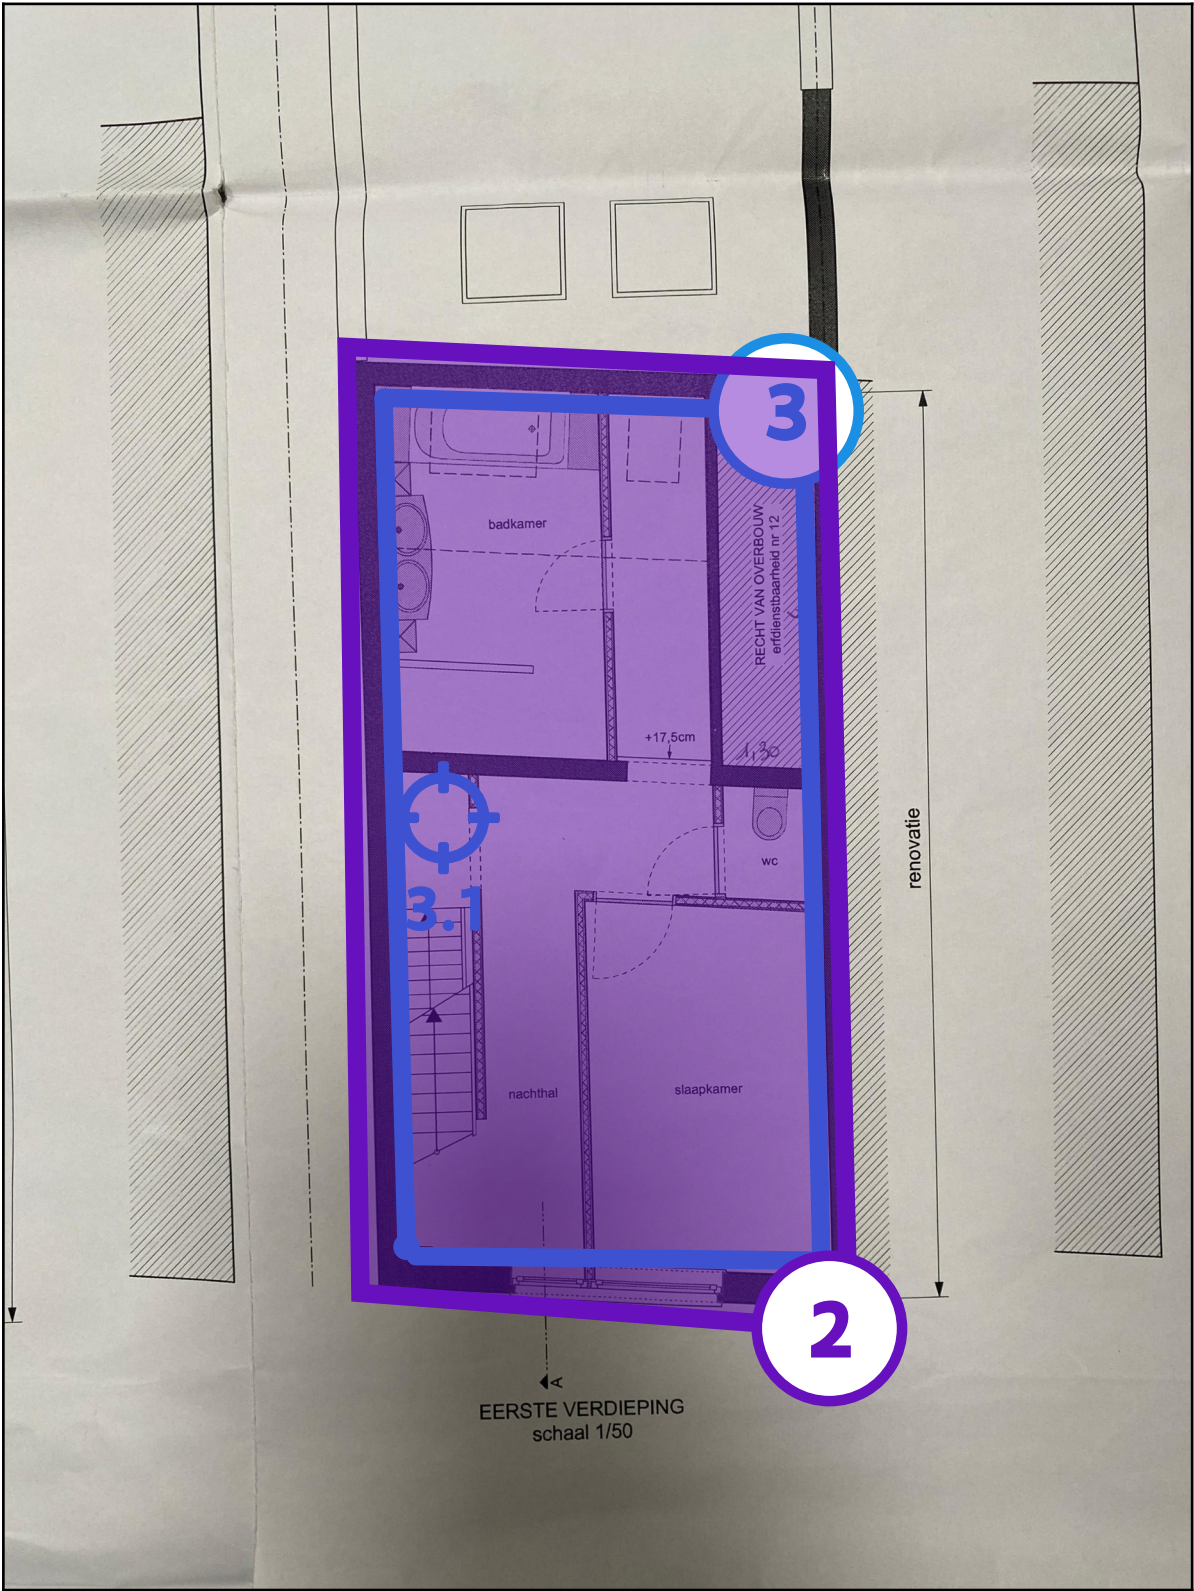
Plan 1.2: V1 plan

| Beschrijving | Type | Actie |

| 2. Niet-asbestverdacht | Advies | - |
| 3. Wandpleister | Geen asbest | - |
| 3.1 Code: 1 | Mengmonster | - |

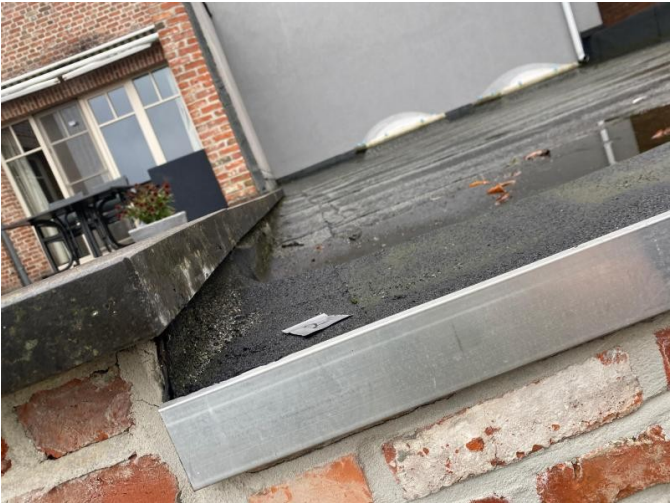
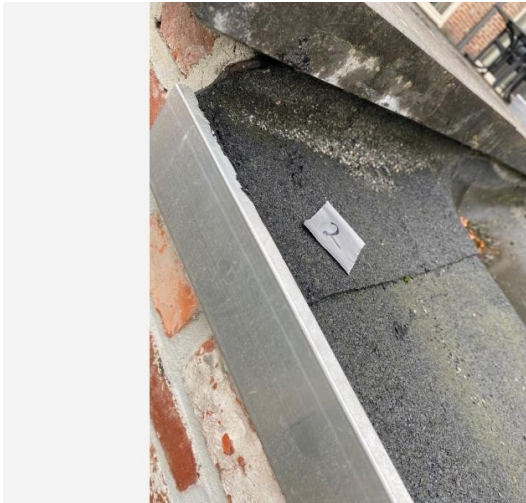
# Fiche 4: Roofing platte daken

Geen asbest

| # | Type | Referentie | Resultaat |
|---|---|---|---|
| 4.1 | Mengmonster | 2 | Geen asbest |

| Beschrijving | Roofing platte daken |
| Bindmiddel van materiaal | Bitumen (roofing, teer, asfalt) |
| Hoeveelheid (oppervlakte - aantal) | • 35,00 m <sup>2</sup> - 1 stuk |
| Opmerking | Beide in dezelfde toestand. |
