# Asbestinventarisatetest

Lindenlaan 11/1, 2520 Ranst

Attestnummer : 20231002-000405.000

Uitgegeven op : 02.10.2023

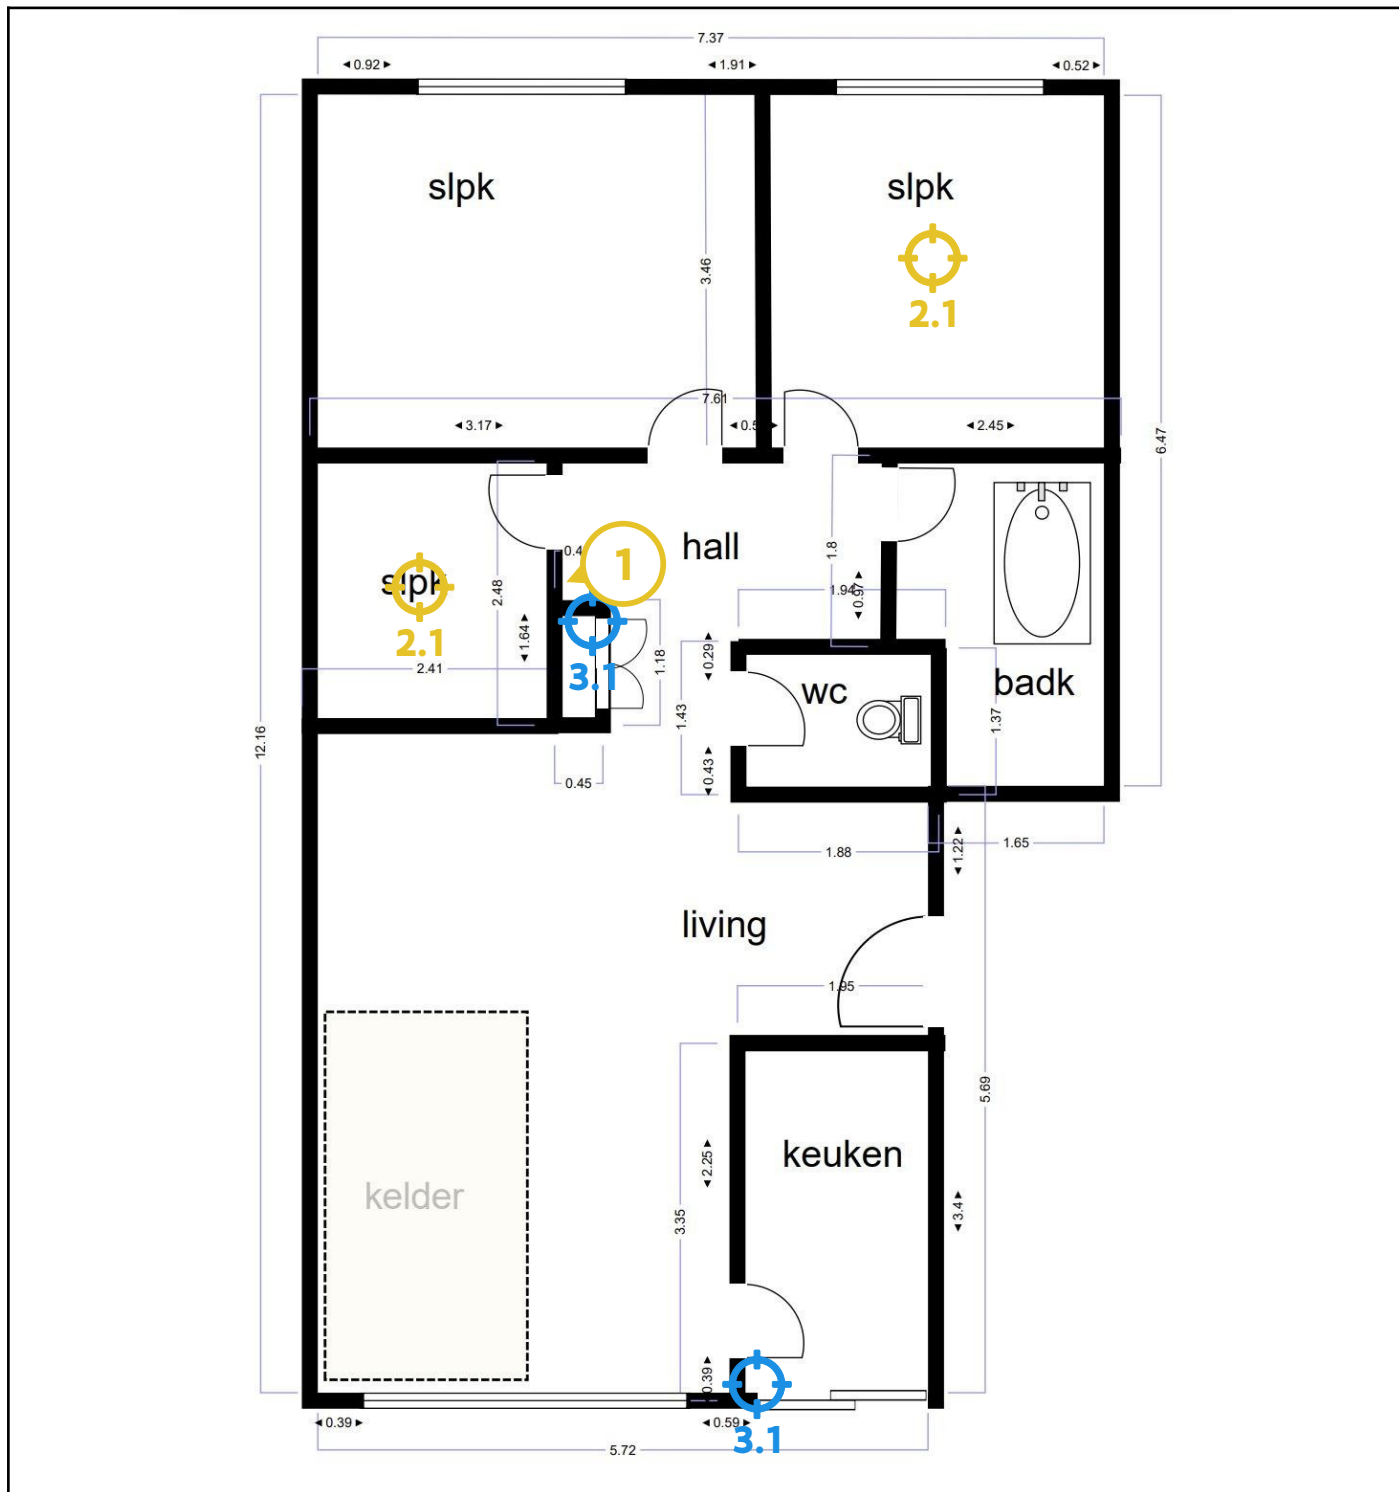
## Plan 1.1: grondplan appartement

| Beschrijving | Type | Actie |
|---|---|---|
| 1. Bakeliet schakelaar in gang | Asbestmateriaal | Zorgvuldig beheren |

| 2. pleisterwerk plafonds | Asbestmateriaal | Zorgvuldig beheren |
| 3. pleisterwerk muren | Geen asbest | - |

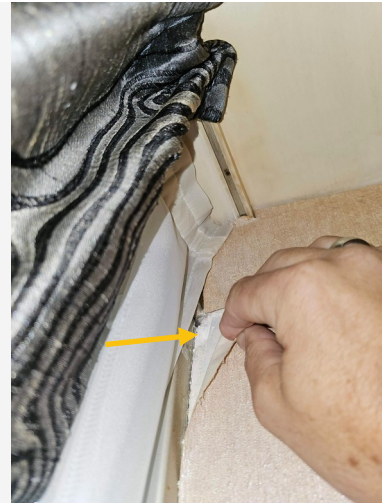
## Fiche 3: pleisterwerk muren

Geen asbest

Overzichtsfoto

Detailfoto

| # | Type | Referentie | Resultaat |
|---|---|---|---|
| 3.1 | Mengmonster | MM001 | Geen asbest |

| Beschrijving | pleisterwerk muren |

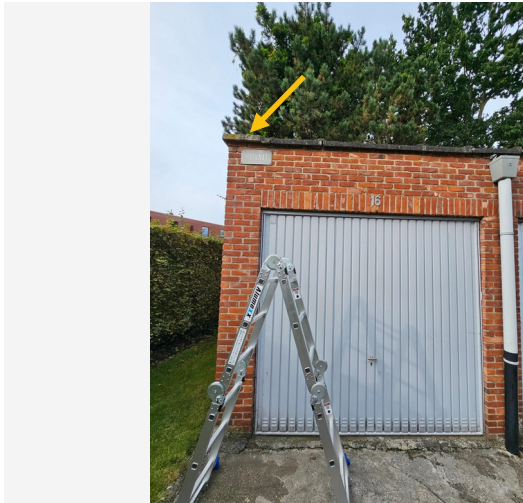
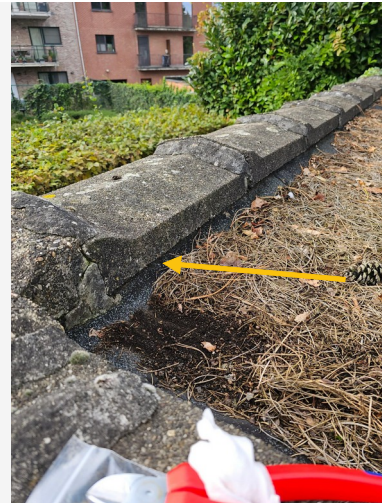
## Fiche 4: roofing plat dak garage

Geen asbest

Overzichtsfoto

Detailfoto

| # | Type | Referentie | Resultaat |
|---|---|---|---|
| 4.1 | Puntmonster | MM003 | Geen asbest |

| Beschrijving | roofing plat dak garage |
