# Asbestinventarisatetest

Venstraat 3, 2240 Zandhoven

Attestnummer : 20240223-000011.000

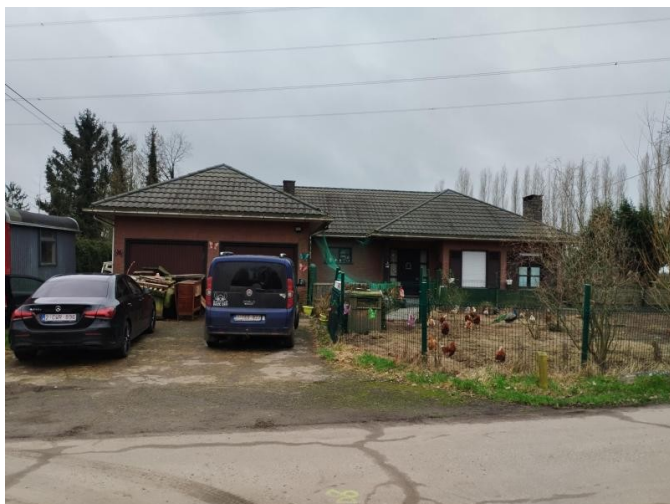
Situeringfoto

**Reden:** Er is geen volledige risicobeoordeling mogelijk

**Uitleg van de asbestdeskundige:** Aangezien de woonst vol met materiaal stond en er zeer veel huisdieren in het pand aanwezig waren kon hier geen goede en duidelijke inspectie gebeuren van de totale woonst. Het gaat hier om een openbare verkoop via de notaris (ook aanwezig tijdens de inspectie) De notaris is reeds ingelicht van de beperkte inspectie van het pand.

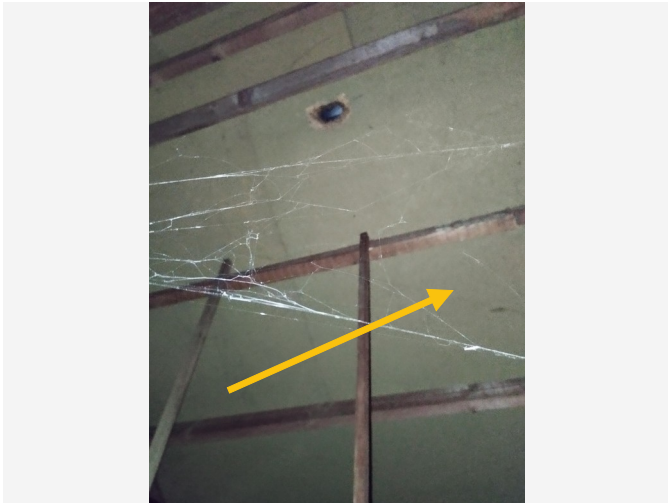
Situeringsfoto

**Reden:** Er is geen volledige risicobeoordeling mogelijk

**Uitleg van de asbestdeskundige:** Aanwezigheid onderdak kon niet vastgesteld worden: vezelplaten aan de binnenkant / niet mogelijk adv opheffen dakpan (metalen imitatiepannen), geen dakraam aanwezig. Het toegangsluik naar de zolder is een inspectieluik. Niet fysiek toegankelijk.

Bij werken kan een stelling geplaatst worden om veilig te inspecteren

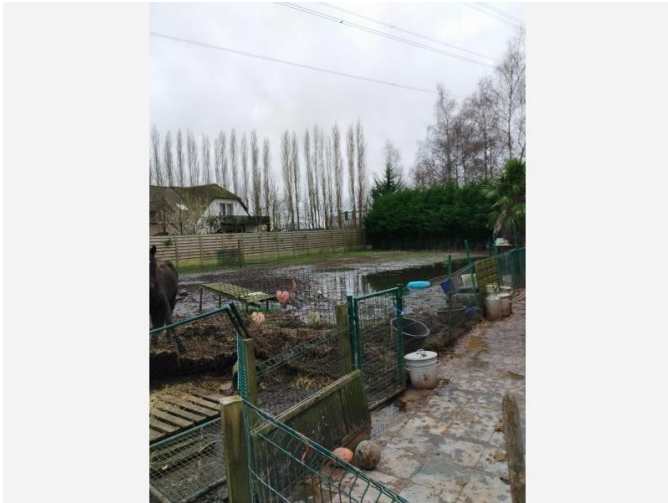
Situeringsfoto

**Reden:** Er is geen volledige risicobeoordeling mogelijk

**Uitleg van de asbestdeskundige:** De tuin en het tuinhuis zijn niet volledig inspecteerbaar. De tuin bestaat uit een weide waar een paard in staat en het tuinhuis is bewoond door een hangbuikzwijn. De toegang is momenteel niet mogelijk doordat de volledige oppervlakte bestaat uit een zeer dikke laag uitwerpselen van de dieren. Wanneer dit gereinigd is kan er een doorgedreven inspectie van deze delen van het perceel gedaan worden.

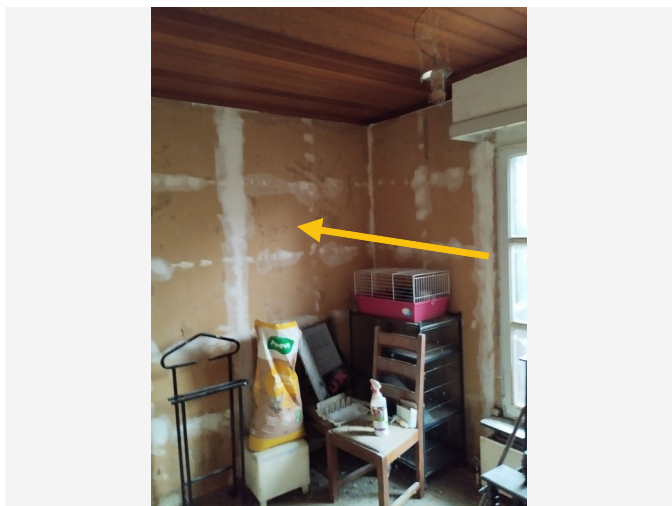
Vrije foto

Alle binnenwanden zijn afgewerkt met valse wanden. Het is niet duidelijk of er pleisterwerk aanwezig is achter deze valse wanden, het is aangewezen om bijkomend onderzoek uit te voeren bij werken.

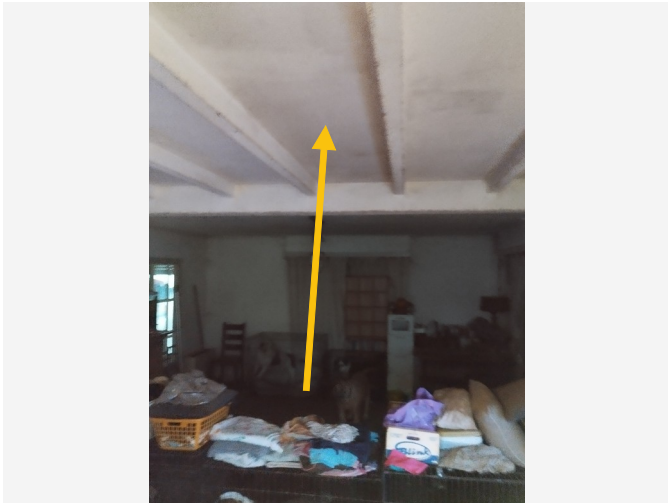
Vrije foto

Alle plafonds zijn afgewerkt met valse plafonds in plaatmateriaal. Het is niet duidelijk of er pleisterwerk aanwezig is achter deze valse plafonds, het is aangewezen om bijkomend onderzoek uit te voeren bij werken.

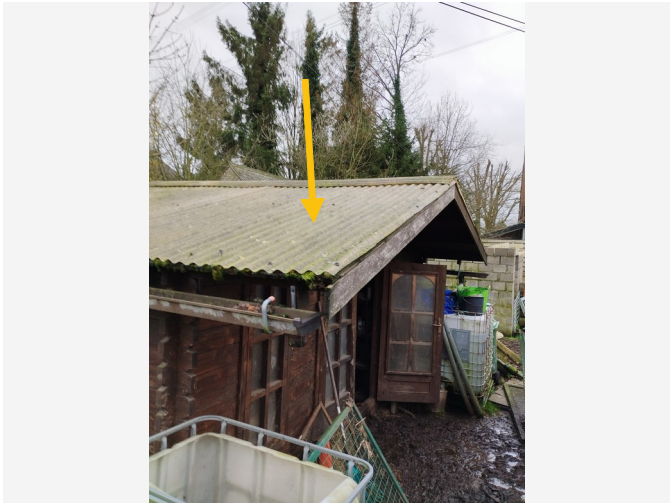
Vrije foto

De golfplaten op het dak van het tuinhuis/stal bestaat uit kunststoffen golfplaten. Deze golfplaten zijn niet asbestverdacht.

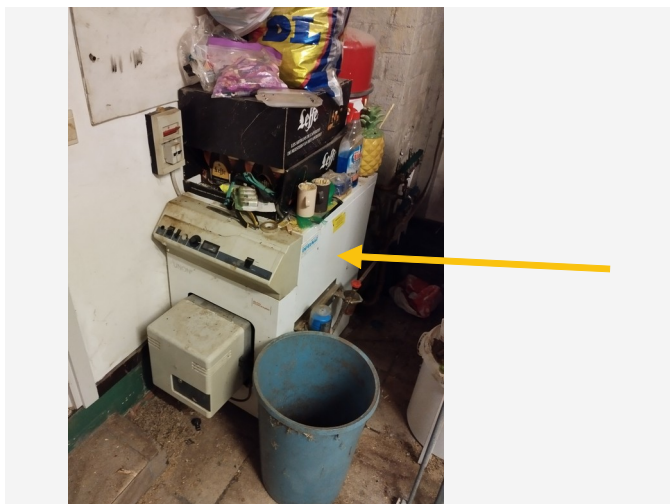
Vrije foto

Het bouwjaar is niet teruggevonden en het exact gebruik van asbesthoudend materiaal is niet gekend . Laat de ketel controleren door een opgeleid techniker (basis 8 u asbest) tijdens het onderhoud
