# Asbestinventarisatetest

De Linden 57, 2240 Zandhoven

Attestnummer : **20241127-000187.000**

Uitgegeven op : **27.11.2024**

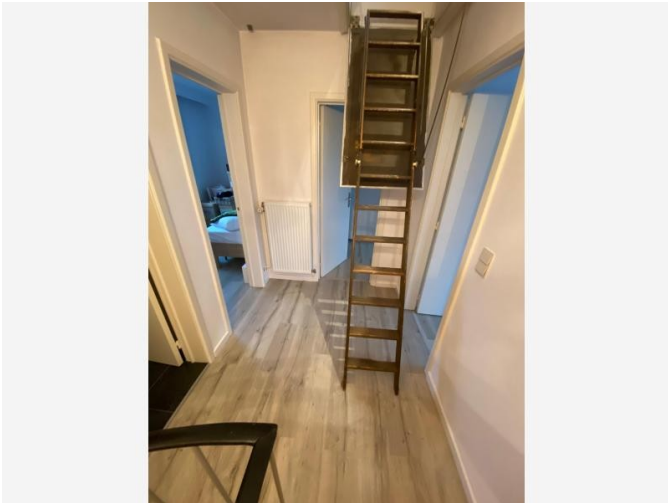
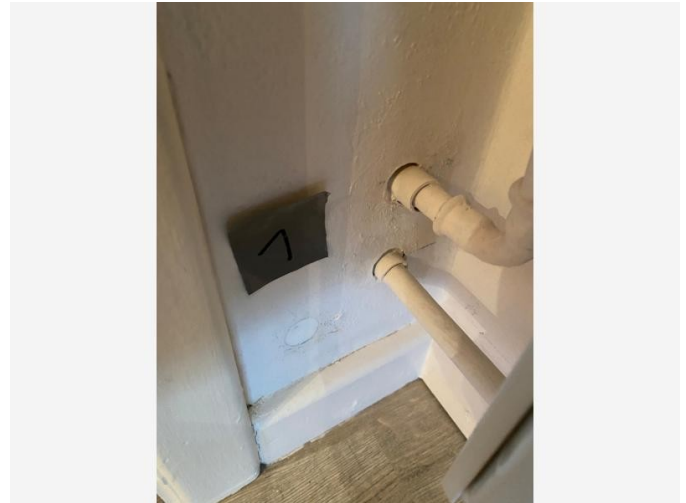
## Fiche 4: Wandpleister

### Conclusie

Geen asbest

| # | Type | Referentie | Resultaat |
|---|---|---|---|
| 4.1 | Mengmonster | 1 | Geen asbest |

| Opmerking | Stalen genomen in traphal, keuken en slaapkamer. Stookplaats zonder pleisterwerk. |

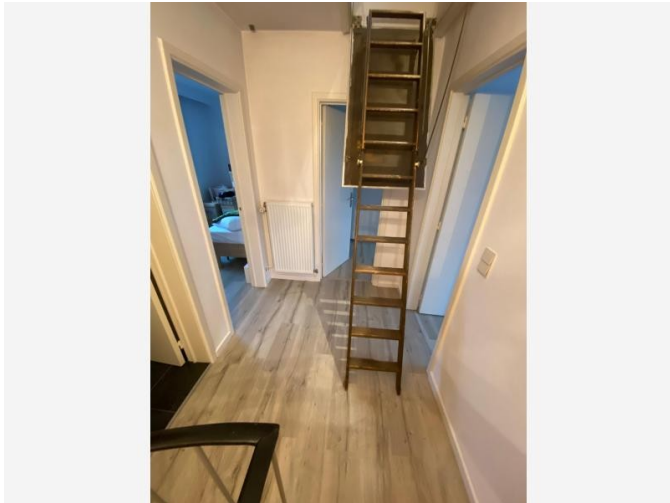
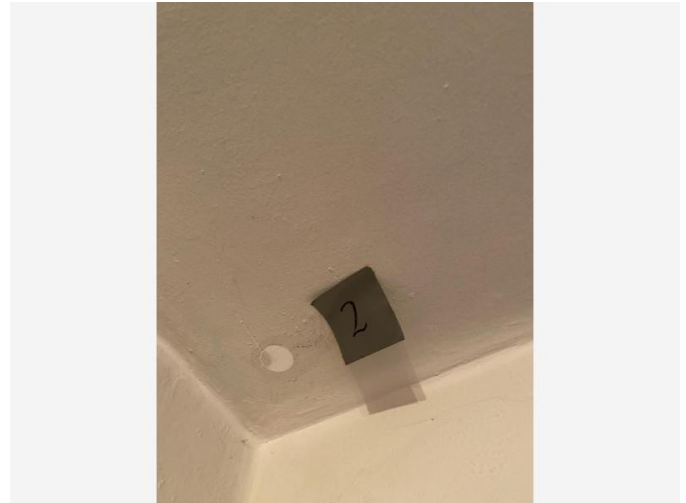
## Fiche 5: Plafondpleister

### Conclusie

Geen asbest

| # | Type | Referentie | Resultaat |
|---|---|---|---|
| 5.1 | Mengmonster | 2 | Geen asbest |

| Opmerking | Stalen genomen in traphal, keuken en slaapkamer. Stookplaats zonder pleisterwerk. |
