# Asbestinventarisatetest

Boudewijnlaan 7, 2243 Zandhoven

Attestnummer : 20250417-000167.000

Uitgegeven op : 17.04.2025

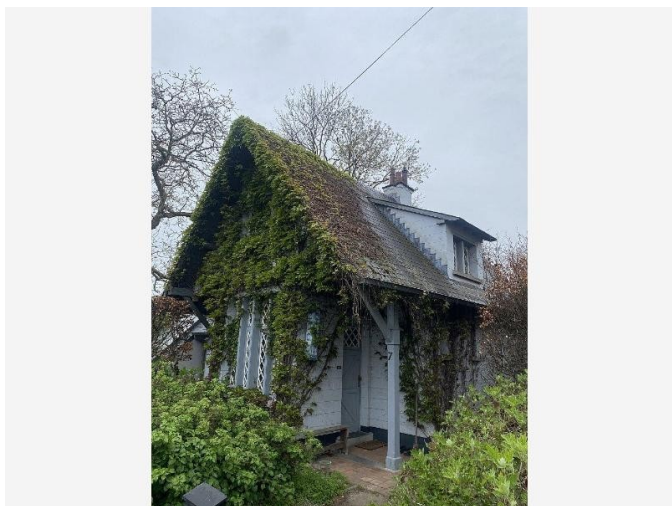
*Situeringsfoto*

### Tijdelijke beperking

**Reden:** Het te onderzoeken materiaal situeert zich hoger dan 3,50 m te rekenen vanaf een veilige ondergrond

**Uitleg van de asbestdeskundige:** Er is geen volledige inspectie mogelijk, enkel bij werken of reiniging met een veilige stelling of hoogtewerker.

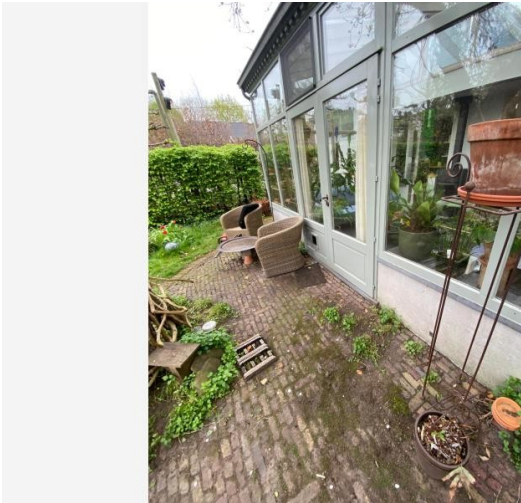
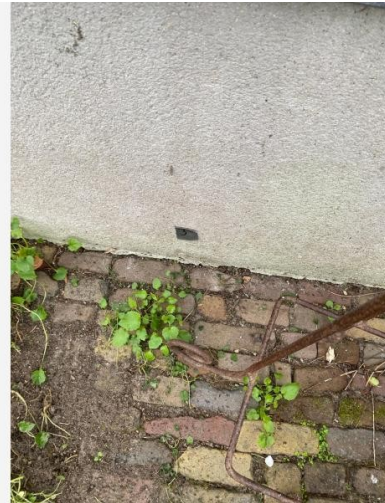
## Fiche 5: Crepi buitengevel

Geen asbest

| # | Type | Referentie | Resultaat |
|---|---|---|---|
| 5.1 | Puntmonster | 3 | Geen asbest |

| Beschrijving | Crepi buitengevel |
| Bindmiddel van materiaal | Gips - kalk |
| Gebondenheid op basis van bindmiddel | Niet-hechtgebonden |
| Hoeveelheid (oppervlakte - dikte - aantal) | • 80,00 m <sup>2</sup> - 1,00 cm - 1 stuk |
