Verlag huishoudelijke elektrische installatie op laagspanning en zeer lage spanning

Referentie: 006-20260302-01	Datum controle: 02/03/2026
Keurder: 006

Eigenaar: Onbekend	EAN-code: 541448820050040153
Adres installatie: Kerkstraat 20, 2240 - Massenhoven	Nummer teller(s): 1sag3100652962
Distributienetbeheerder installatie: Fluvius	
Datum uitvoering installatie:	<input checked="" type="checkbox"/> Vóór 01/10/1981 <input type="checkbox"/> Tussen 01/10/1981 en 01/06/2020 <input type="checkbox"/> Vanaf 01/06/2020
Type:	<input checked="" type="checkbox"/> Wooneenheid <input type="checkbox"/> Niet-huishoudelijk <input type="checkbox"/> PV <input type="checkbox"/> Batterij <input type="checkbox"/> Laadpaal

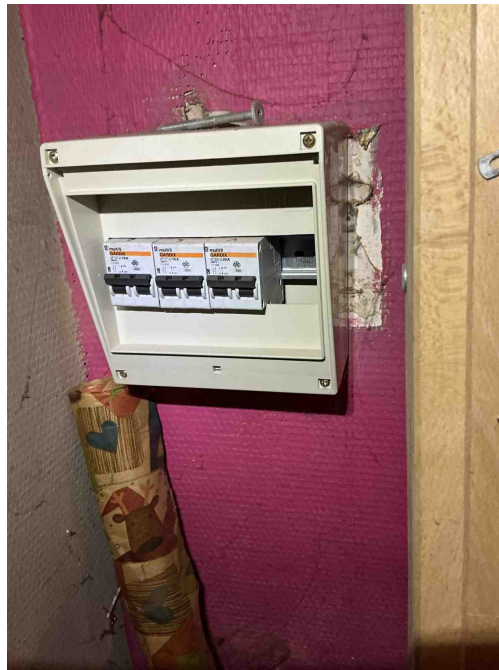
- B06** - Het elektrisch verdeelbord heeft niet de minimale beschermingsgraad IPXX-B in een gewone ruimte (Boek 1: 4.2.2.3).
Opmerking: Bord1, bord2
- B17** - De voedingsspanning is niet op elk bord vermeld (Boek 1: 3.1.3.3).
Opmerking: Bord1, bord2
- B29** - Het elektrisch verdeelbord in een huishoudelijke ruimte is niet voorzien van een deur (Boek1: 5.3.5.1).
Opmerking: Bord2

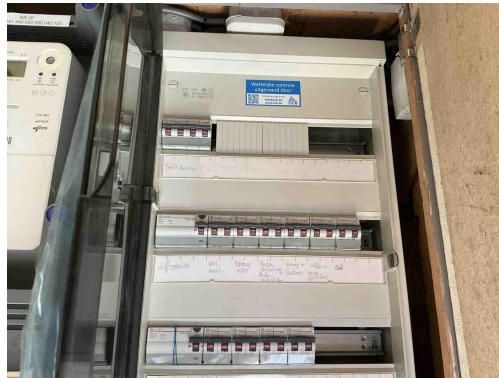
B06 - Het elektrisch verdeelbord heeft niet de minimale beschermingsgraad IPXX-B in een gewone ruimte (Boek 1: 4.2.2.3).
Opmerking: Bord1, bord2

B17 - De voedingsspanning is niet op elk bord vermeld (Boek 1: 3.1.3.3).
Opmerking: Bord1, bord2

B18 - Het volgnummer is niet op elk bord vermeld (Boek 1: 3.1.3.3).
Opmerking: Bord1, bord2

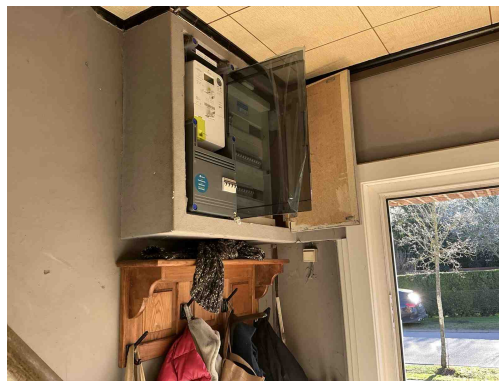
B26 - Het elektrisch bord kon niet gedemonteerd worden (Boek 1: 5.3.5.1).
Opmerking: Bord1 te hoog.

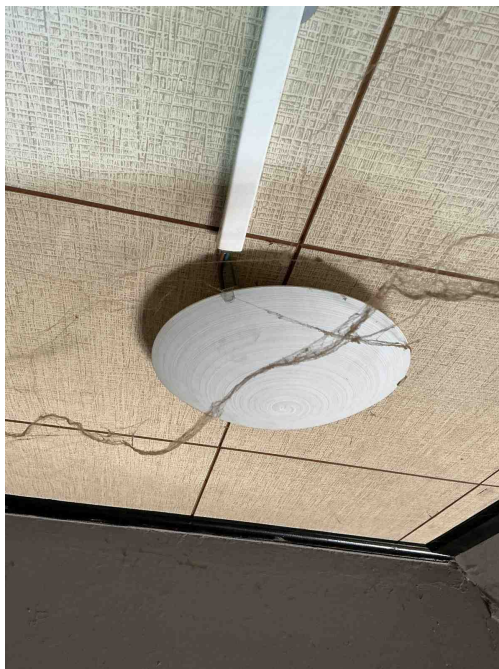
C21 - Het gebruik van geleiders van het type VOB, zonder bijkomende afscherming is niet toegestaan (Boek 1: 5.2.9.6).
Opmerking: Bij Beltransfo, overloop v1, slaapkamer 4

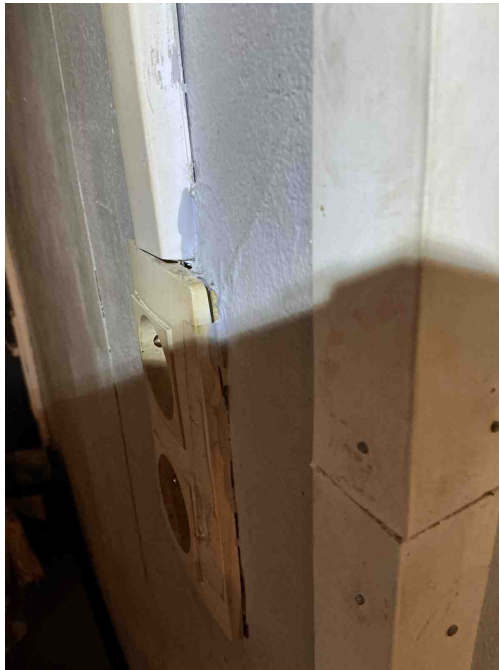
T21 - Het elektrisch materieel is niet geplaatst volgens de voorschriften van de fabrikant/ regels van goed vakmanschap . (Boek 1: 1.4.1.3)

Opmerking: Stopcontacten, schroeven bord2, lamp gang, lamp slaapkamer 2

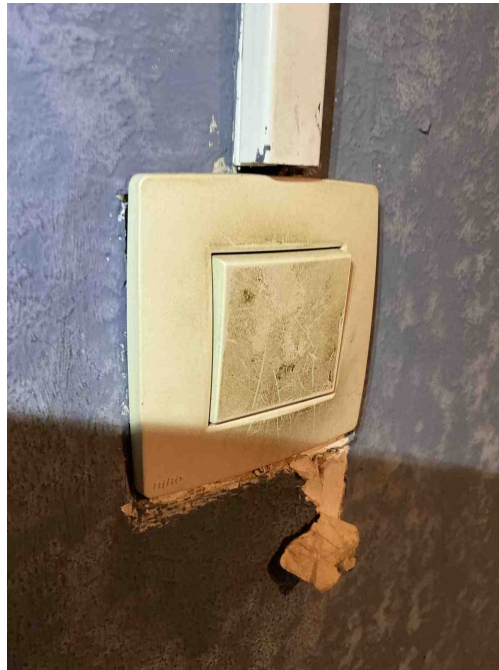
T21 - Het elektrisch materieel is niet geplaatst volgens de voorschriften van de fabrikant/ regels van goed vakmanschap . (Boek 1: 1.4.1.3)

Opmerking: Stopcontacten, schroeven bord2, lamp gang, lamp slaapkamer 2

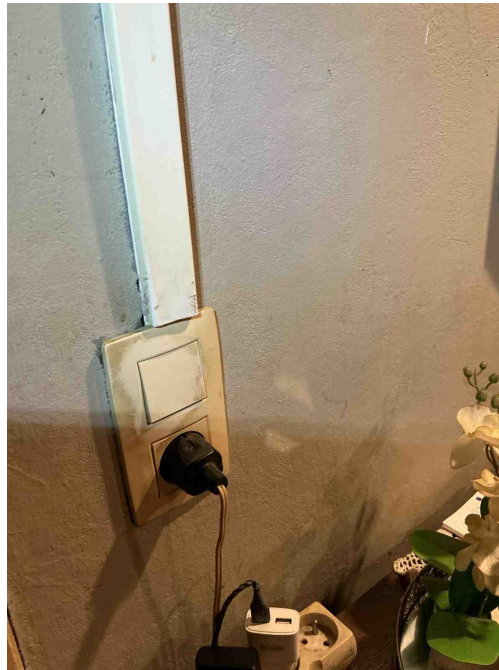
T21 - Het elektrisch materieel is niet geplaatst volgens de voorschriften van de fabrikant/ regels van goed vakmanschap . (Boek 1: 1.4.1.3)

Opmerking: Stopcontacten, schroeven bord2, lamp gang, lamp slaapkamer 2

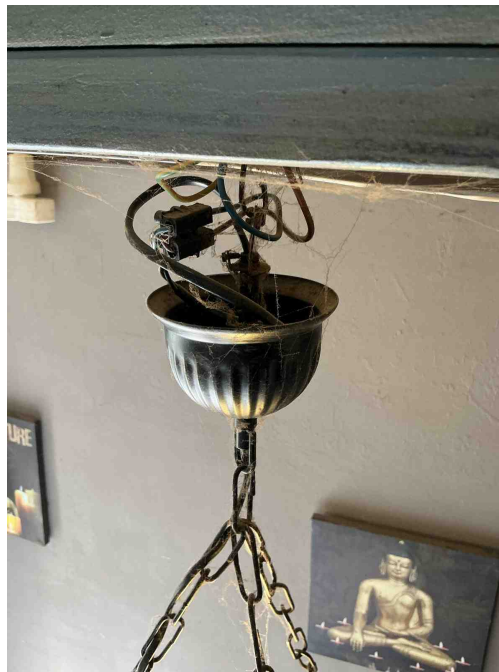
C35 - Er zijn doorverbindingen gemaakt met lusterklemmen; er kon niet aangetoond worden dat deze klemmen geschikt zijn voor de aanwezige spanning, stroom en draadsectie en dat ze "CE" zijn (Boek 1: 1.4.2.1.).

Opmerking: Lamp gang
