**Verslag huishoudelijke elektrische installatie op laagspanning en zeer lage spanning****Algemeen:**

Referentie: 010-20260409-03	Datum controle: 09/04/2026
Keurder: 010

Eigenaar: Onbekend	EAN-code: 541448820050042423
Adres installatie: Koolmeeslaan 21, 2243 - Pulle	Nummer teller(s): 1SAG1100538878
	Distributienetbeheerder installatie: Fluvius
Datum uitvoering installatie:	<input type="checkbox"/> Vóór 01/10/1981 <input checked="" type="checkbox"/> Tussen 01/10/1981 en 01/06/2020 <input type="checkbox"/> Vanaf 01/06/2020
Type:	<input checked="" type="checkbox"/> Woonenheid <input type="checkbox"/> Niet-huishoudelijk <input type="checkbox"/> PV <input type="checkbox"/> Batterij <input type="checkbox"/> Laadpaal

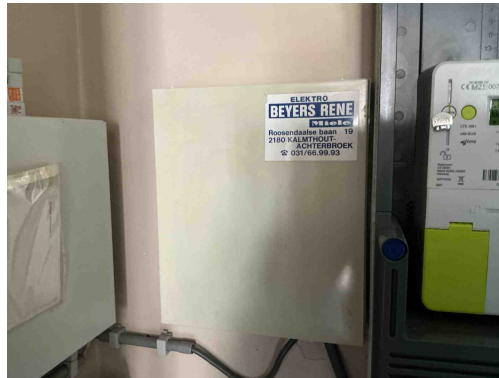
B17 - De voedingsspanning is niet op elk bord vermeld (Boek 1: 3.1.3.3).
Opmerking: Oa schakelbord, bord 1,2,.....

B18 - Het volgnummer is niet op elk bord vermeld (Boek 1: 3.1.3.3).
Opmerking: Oa schakelbord, bord 1,2,3,.....

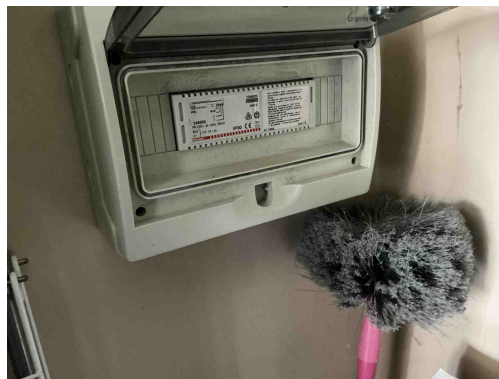
B17 - De voedingsspanning is niet op elk bord vermeld (Boek 1: 3.1.3.3).
Opmerking: Oa schakelbord, bord 1,2,.....

B18 - Het volgnummer is niet op elk bord vermeld (Boek 1: 3.1.3.3).
Opmerking: Oa schakelbord, bord 1,2,3,.....

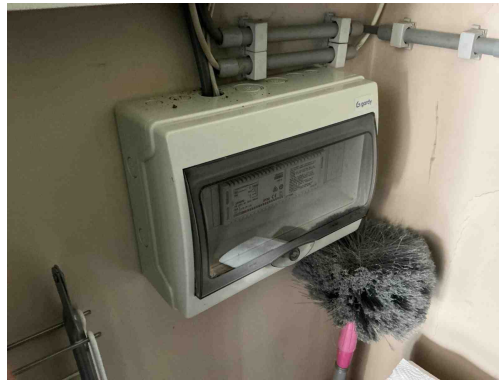
B17 - De voedingsspanning is niet op elk bord vermeld (Boek 1: 3.1.3.3).
Opmerking: Oa schakelbord, bord 1,2,.....

B18 - Het volgnummer is niet op elk bord vermeld (Boek 1: 3.1.3.3).
Opmerking: Oa schakelbord, bord 1,2,3,.....

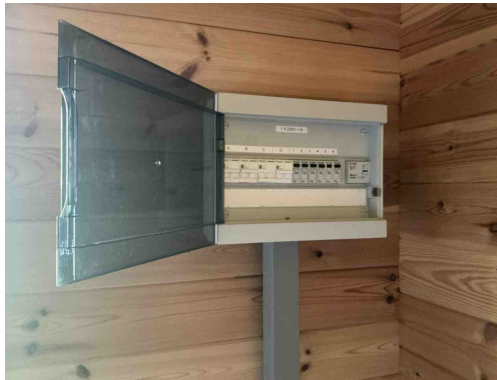
B18 - Het volgnummer is niet op elk bord vermeld (Boek 1: 3.1.3.3).
Opmerking: Oa schakelbord, bord 1,2,3,.....

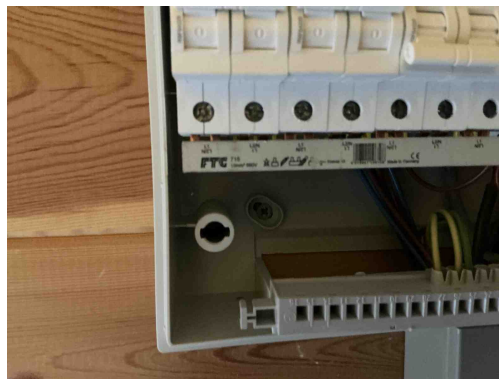
T21 - Het elektrisch materieel is niet geplaatst volgens de voorschriften van de fabrikant/ regels van goed vakmanschap . (Boek 1: 1.4.1.3)

Opmerking: Oa bord 3 vijzen van de ophanging niet afgedekt

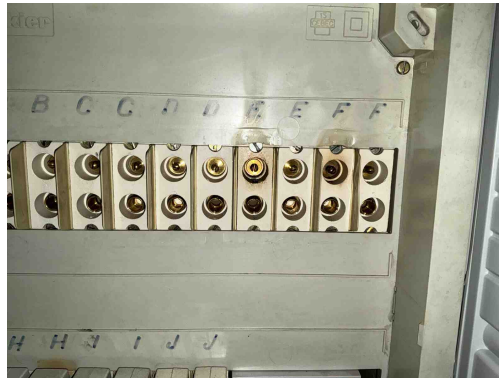
B14 - Abnormale opwarming van de beveiligingen, schakelapparatuur, aansluitklemmen (Boek 1: 4.4.1.1).
Opmerking: Oa bord 1

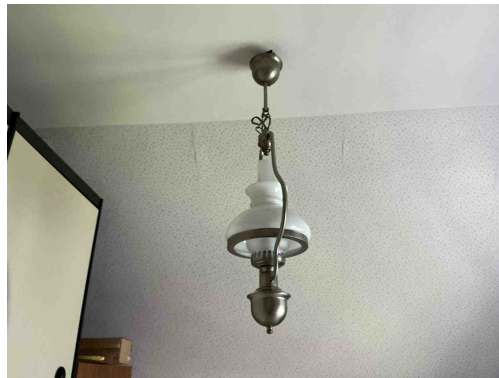
Klasse 0 armatuur
Opmerking: Oa living, gang, eetplaats,.....

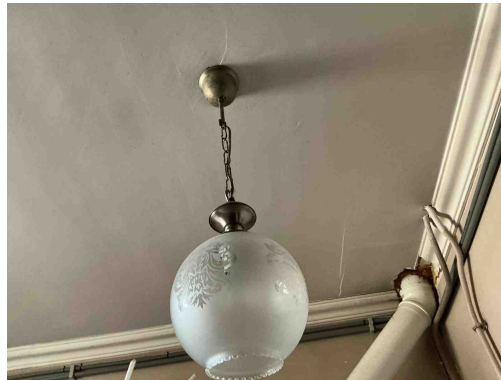
Klasse 0 armatuur

Opmerking: Oa living, gang, eetplaats,.....

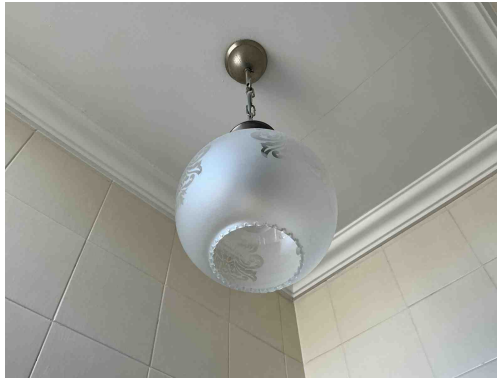
Klasse 0 armatuur

Opmerking: Oa living, gang, eetplaats,.....

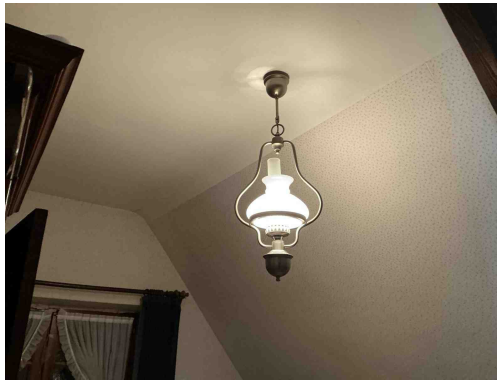
Klasse 0 armatuur

Opmerking: Oa living, gang, eetplaats,.....
