**Verslag huishoudelijke elektrische installatie op laagspanning en zeer lage spanning****Algemeen:**

Referentie: 012-20260420-01	Datum controle: 20/04/2026
Keurder: 012

Eigenaar: Onbekend	EAN-code: 541448820046146128
Adres installatie: Antwerpsesteenweg 524, 2390 - Malle	Nummer teller(s): 1SAG3100089843
Distributienetbeheerder installatie: Fluvius	
Datum uitvoering installatie:	<input checked="" type="checkbox"/> Vóór 01/10/1981 <input type="checkbox"/> Tussen 01/10/1981 en 01/06/2020 <input type="checkbox"/> Vanaf 01/06/2020
Type:	<input checked="" type="checkbox"/> Wooneenheid <input type="checkbox"/> Niet-huishoudelijk <input type="checkbox"/> PV <input type="checkbox"/> Batterij <input type="checkbox"/> Laadpaal

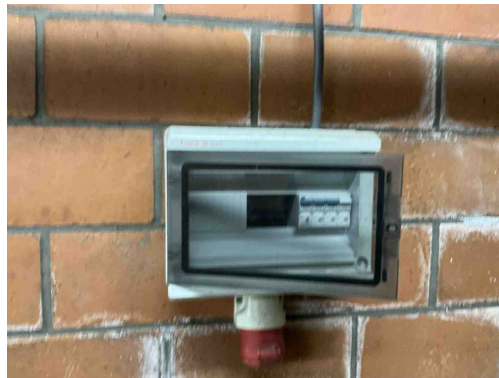
B17 - De voedingsspanning is niet op elk bord vermeld (Boek 1: 3.1.3.3).
Opmerking: Oa bord 1 ,2 ,3,4

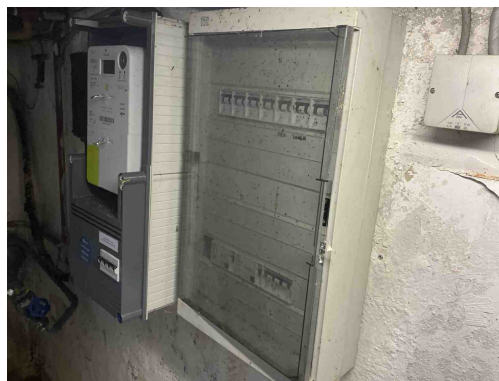
B17 - De voedingsspanning is niet op elk bord vermeld (Boek 1: 3.1.3.3).
Opmerking: Oa bord 1 ,2 ,3,4

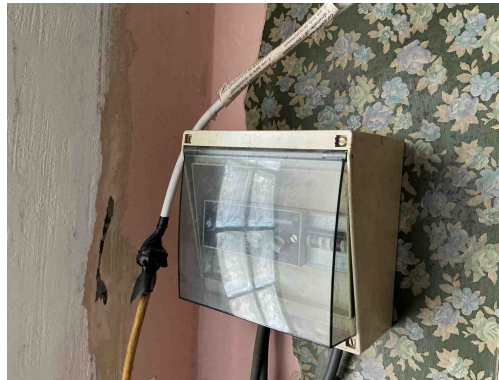
B17 - De voedingsspanning is niet op elk bord vermeld (Boek 1: 3.1.3.3).
Opmerking: Oa bord 1 ,2 ,3,4

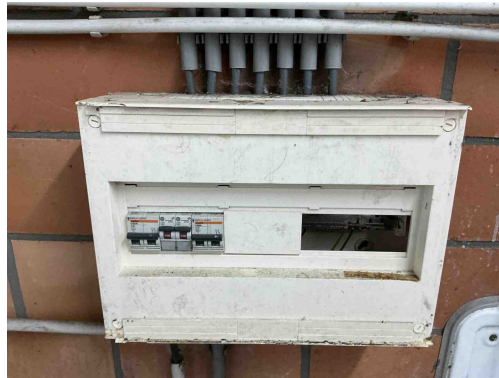
B17 - De voedingsspanning is niet op elk bord vermeld (Boek 1: 3.1.3.3).
Opmerking: Oa bord 1 ,2 ,3,4

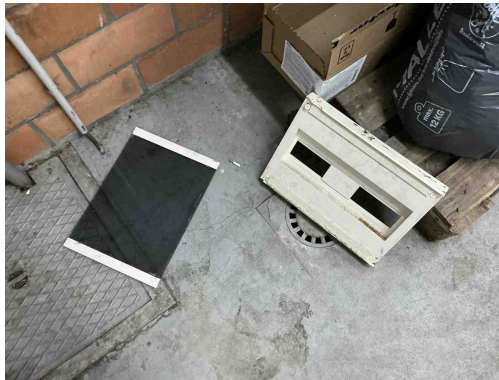
B06 - Het elektrisch verdeelbord heeft niet de minimale beschermingsgraad IPXX-B in een gewone ruimte (Boek 1: 4.2.2.3).
Opmerking: Oa afdekplaatjes bord1,2,3 ,bord 3 beschadigd

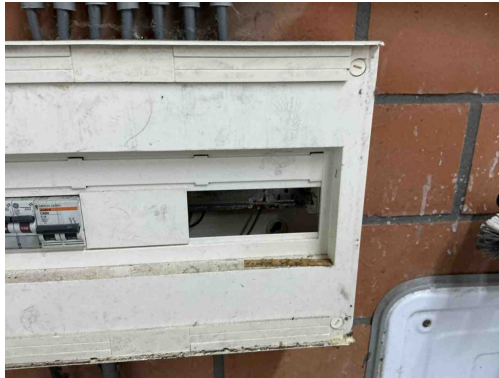
B06 - Het elektrisch verdeelbord heeft niet de minimale beschermingsgraad IPXX-B in een gewone ruimte (Boek 1: 4.2.2.3).
Opmerking: Oa afdekplaatjes bord1,2,3 ,bord 3 beschadigd

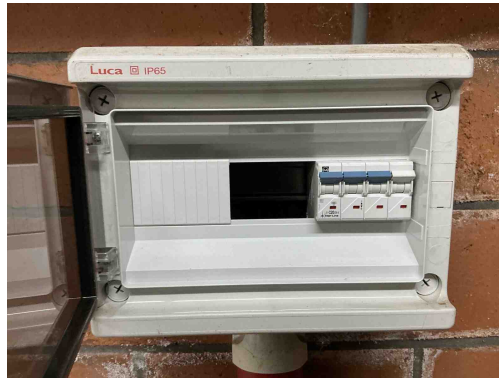
B06 - Het elektrisch verdeelbord heeft niet de minimale beschermingsgraad IPXX-B in een gewone ruimte (Boek 1: 4.2.2.3).
Opmerking: Oa afdekplaatjes bord1,2,3 ,bord 3 beschadigd

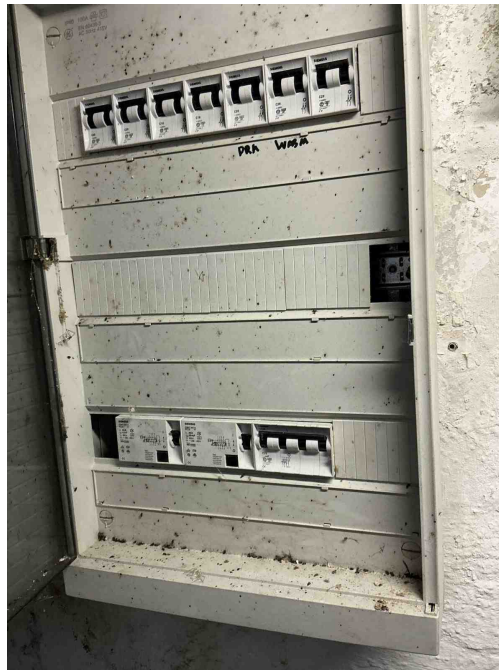
B06 - Het elektrisch verdeelbord heeft niet de minimale beschermingsgraad IPXX-B in een gewone ruimte (Boek 1: 4.2.2.3).
Opmerking: Oa afdekplaatjes bord1,2,3 ,bord 3 beschadigd

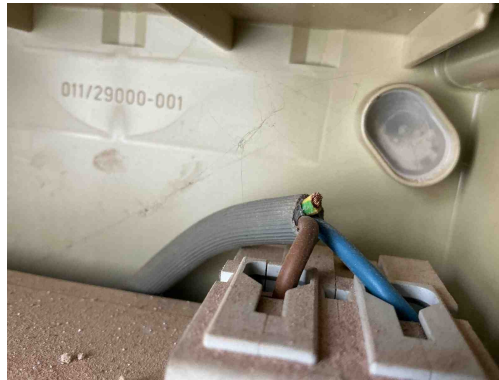
T21 - Het elektrisch materieel is niet geplaatst volgens de voorschriften van de fabrikant/ regels van goed vakmanschap . (Boek 1: 1.4.1.3)

Opmerking: Oa bord 1 ,2 ,3 vijzen niet afgedekt ,kabels vast gemaakt aan gasleiding kelder, drie geleiders in één klem bord 3,geleiders niet afgedekt of aangesloten bord 4

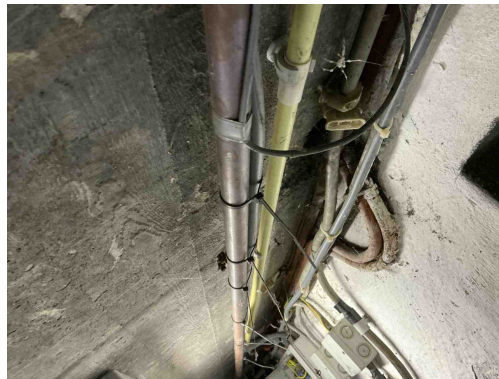
T21 - Het elektrisch materieel is niet geplaatst volgens de voorschriften van de fabrikant/ regels van goed vakmanschap . (Boek 1: 1.4.1.3)

Opmerking: Oa bord 1 ,2 ,3 vijzen niet afgedekt ,kabels vast gemaakt aan gasleiding kelder, drie geleiders in één klem bord 3,geleiders niet afgedekt of aangesloten bord 4

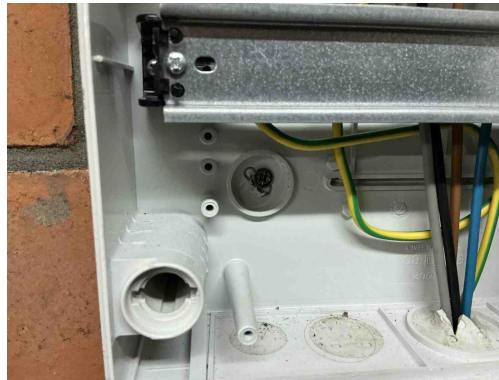
T21 - Het elektrisch materieel is niet geplaatst volgens de voorschriften van de fabrikant/ regels van goed vakmanschap . (Boek 1: 1.4.1.3)

Opmerking: Oa bord 1 ,2 ,3 vijzen niet afgedekt ,kabels vast gemaakt aan gasleiding kelder, drie geleiders in één klem bord 3,geleiders niet afgedekt of aangesloten bord 4

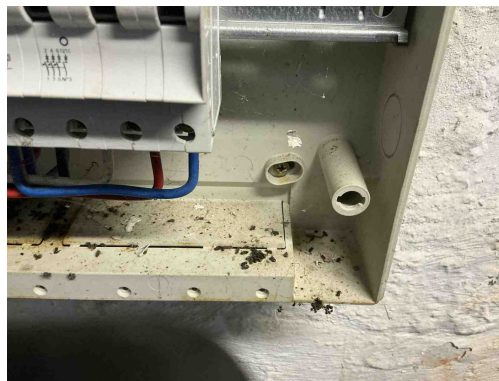
T21 - Het elektrisch materieel is niet geplaatst volgens de voorschriften van de fabrikant/ regels van goed vakmanschap . (Boek 1: 1.4.1.3)

Opmerking: Oa bord 1 ,2 ,3 vijzen niet afgedekt ,kabels vast gemaakt aan gasleiding kelder, drie geleiders in één klem bord 3,geleiders niet afgedekt of aangesloten bord 4

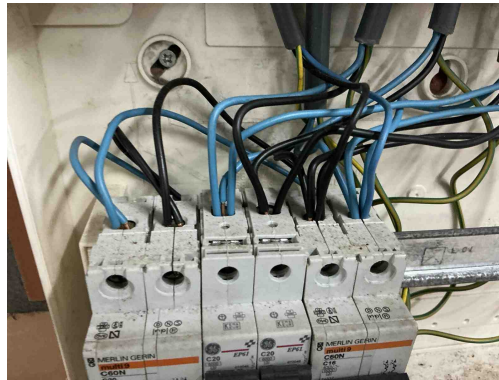
T21 - Het elektrisch materieel is niet geplaatst volgens de voorschriften van de fabrikant/ regels van goed vakmanschap . (Boek 1: 1.4.1.3)

Opmerking: Oa bord 1 ,2 ,3 vijzen niet afgedekt ,kabels vast gemaakt aan gasleiding kelder, drie geleiders in één klem bord 3,geleiders niet afgedekt of aangesloten bord 4

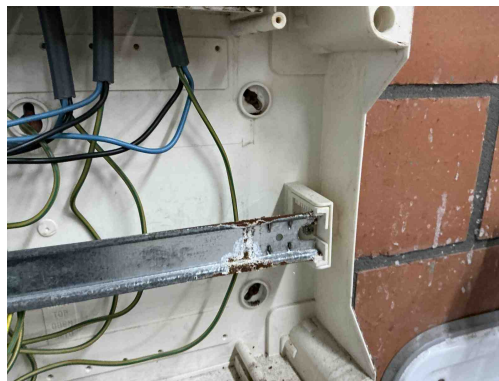
T21 - Het elektrisch materieel is niet geplaatst volgens de voorschriften van de fabrikant/ regels van goed vakmanschap . (Boek 1: 1.4.1.3)

Opmerking: Oa bord 1 ,2 ,3 vijzen niet afgedekt ,kabels vast gemaakt aan gasleiding kelder, drie geleiders in één klem bord 3,geleiders niet afgedekt of aangesloten bord 4

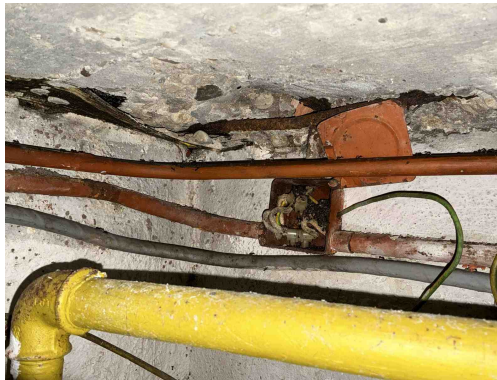
C31 - De deksels van de aftakdoos/aftakdozen sluiten onvoldoende af (Boek 1: 4.2.2.1, 5.2.6.1).
Opmerking: Oa kelder

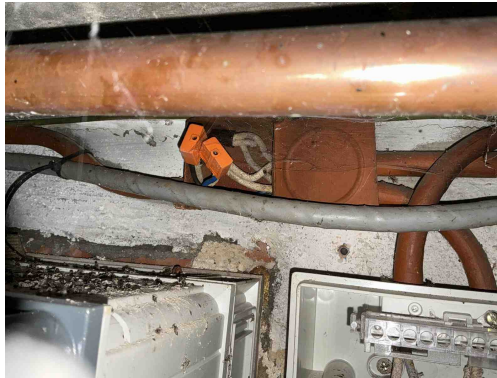
C31 - De deksels van de aftakdoos/aftakdozen sluiten onvoldoende af (Boek 1: 4.2.2.1, 5.2.6.1).
Opmerking: Oa kelder

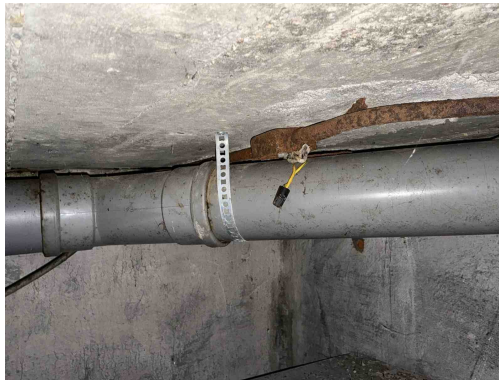
C31 - De deksels van de aftakdoos/aftakdozen sluiten onvoldoende af (Boek 1: 4.2.2.1, 5.2.6.1).
Opmerking: Oa kelder

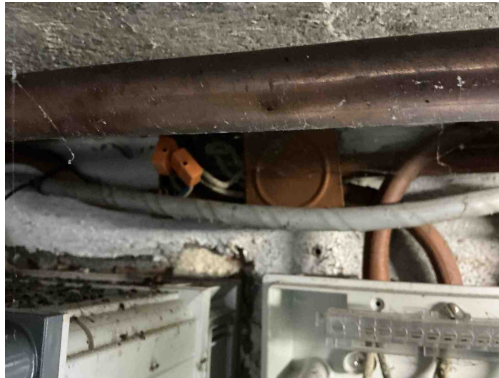
C21 - Het gebruik van geleiders van het type VOB, zonder bijkomende afscherming is niet toegestaan (Boek 1: 5.2.9.6).
Opmerking: Oa kelder

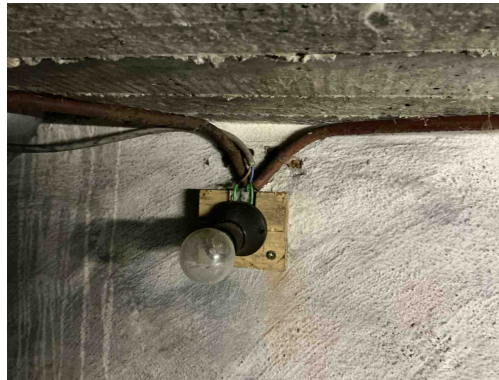
C21 - Het gebruik van geleiders van het type VOB, zonder bijkomende afscherming is niet toegestaan (Boek 1: 5.2.9.6).
Opmerking: Oa kelder

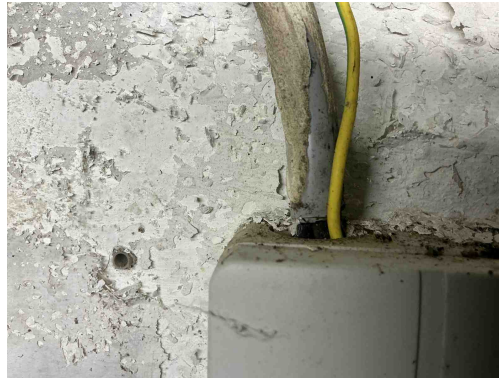
C21 - Het gebruik van geleiders van het type VOB, zonder bijkomende afscherming is niet toegestaan (Boek 1: 5.2.9.6).
Opmerking: Oa kelder

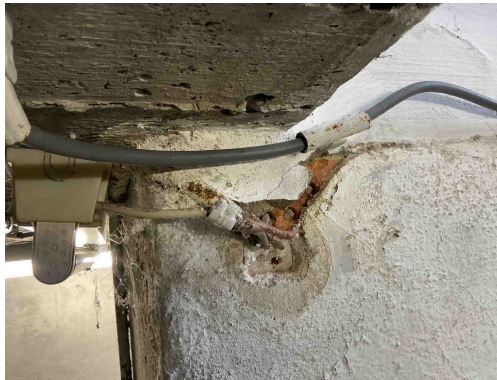
C21 - Het gebruik van geleiders van het type VOB, zonder bijkomende afscherming is niet toegestaan (Boek 1: 5.2.9.6).
Opmerking: Oa kelder

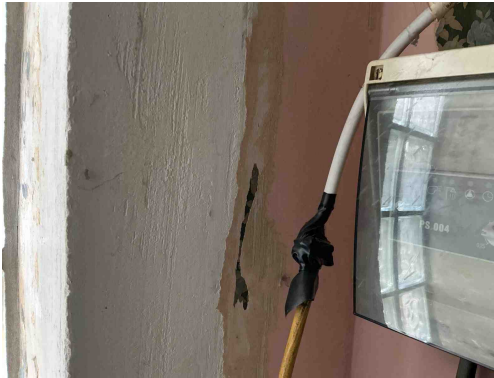
C35 - Er zijn doorverbindingen gemaakt met lusterklemmen; er kon niet aangetoond worden dat deze klemmen geschikt zijn voor de aanwezige spanning, stroom en draadsectie en dat ze "CE" zijn (Boek 1: 1.4.2.1.).
Opmerking: Oa kelder ,cv kamer

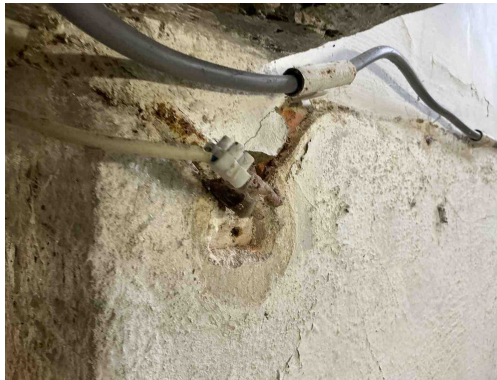
C35 - Er zijn doorverbindingen gemaakt met lusterklemmen; er kon niet aangetoond worden dat deze klemmen geschikt zijn voor de aanwezige spanning, stroom en draadsectie en dat ze "CE" zijn (Boek 1: 1.4.2.1.).

Opmerking: Oa kelder ,cv kamer

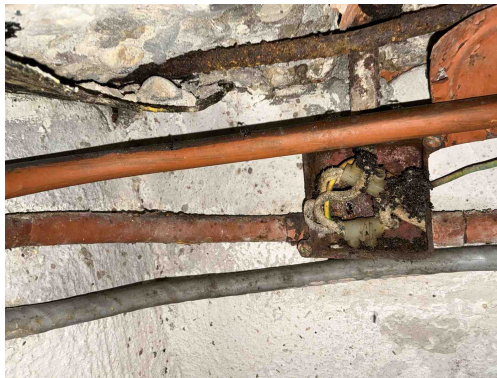
C35 - Er zijn doorverbindingen gemaakt met lusterklemmen; er kon niet aangetoond worden dat deze klemmen geschikt zijn voor de aanwezige spanning, stroom en draadsectie en dat ze "CE" zijn (Boek 1: 1.4.2.1.).

Opmerking: Oa kelder ,cv kamer

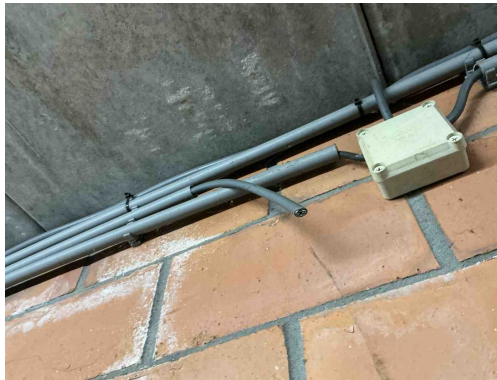
C28 - Niet gebruikte leidingen onder spanning zijn niet op een degelijke manier geïsoleerd of verwijderd (Boek 1: 4.2.1.1).
Opmerking: Oa kelder ,garage

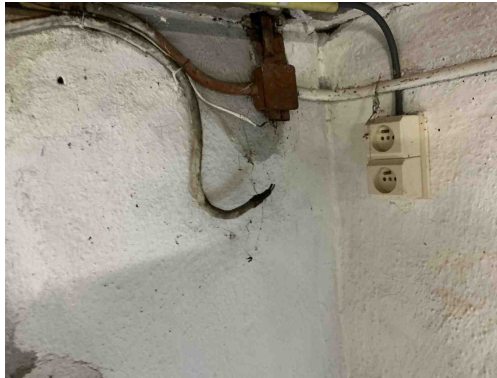
C28 - Niet gebruikte leidingen onder spanning zijn niet op een degelijke manier geïsoleerd of verwijderd (Boek 1: 4.2.1.1).
Opmerking: Oa kelder ,garage

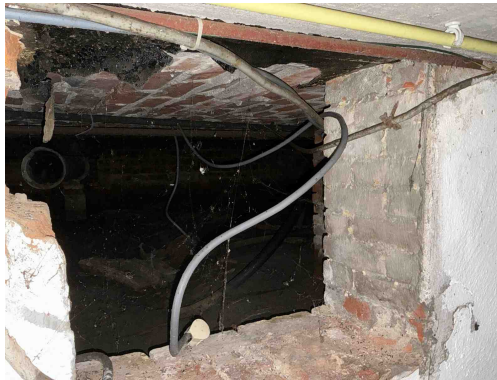
C13 - Onvoldoende bevestiging van de leiding(en) (Boek 1: 5.2.9.5).
Opmerking: Oa kelder ,cv kamer

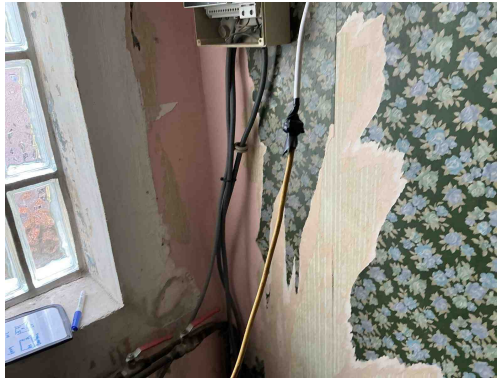
C13 - Onvoldoende bevestiging van de leiding(en) (Boek 1: 5.2.9.5).
Opmerking: Oa kelder ,cv kamer

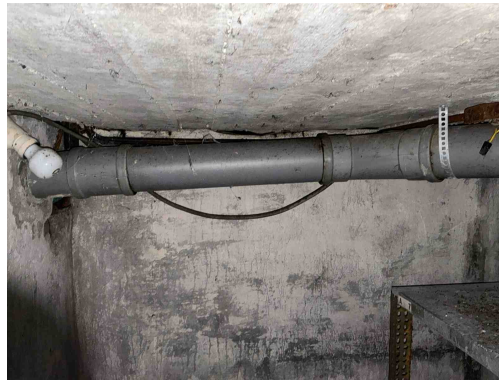
C13 - Onvoldoende bevestiging van de leiding(en) (Boek 1: 5.2.9.5).
Opmerking: Oa kelder ,cv kamer

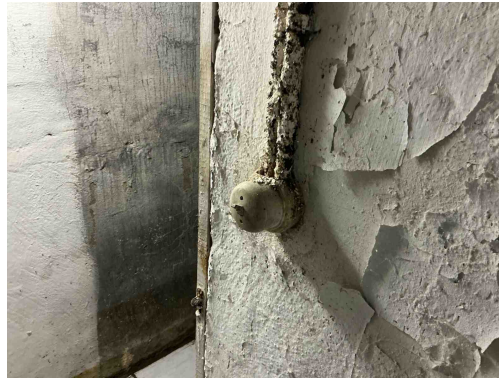
T13 - Opbouwcontactdozen en/of -schakelaars zonder achterplaatje mogen niet rechtstreeks op een brandbare ondergrond bevestigd worden (Boek 1: 4.3.3.5).
Opmerking: Oa kelder

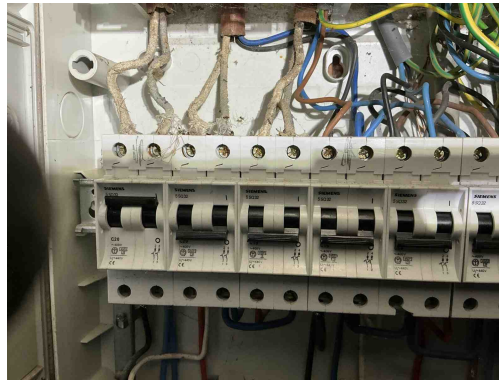
I01 - De waarde van de isolatieweerstand per kring dient tenminste 0,50 Mohm (1000 x Utest) te zijn (Boek 1: 6.4.5.1).
Opmerking: Oa automaat 1 en 4

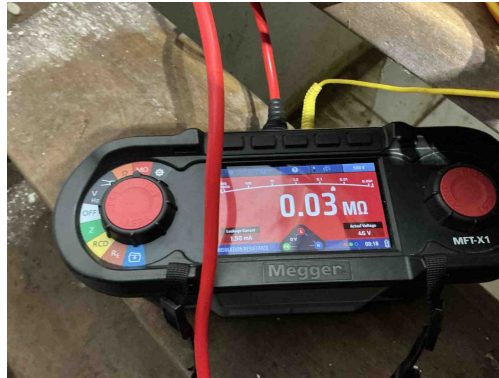
I01 - De waarde van de isolatieweerstand per kring dient tenminste 0,50 Mohm (1000 x Utest) te zijn (Boek 1: 6.4.5.1).
Opmerking: Oa automaat 1 en 4

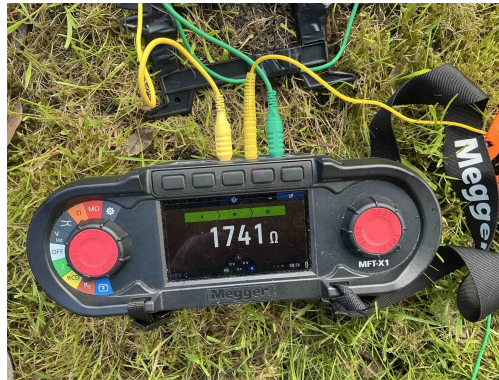
A05 - De waarde van de spreidingsweerstand van de aardverbinding is te hoog (Boek 1: 5.4.2).
Opmerking: Oa 1741 ohm

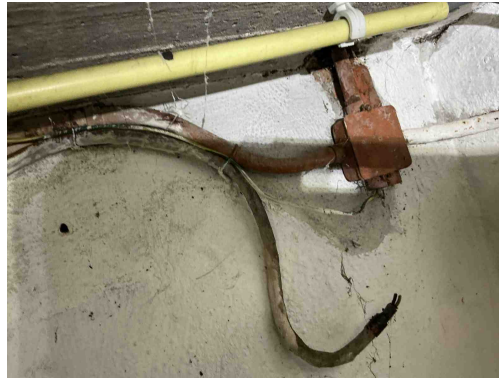
A01 - Een aardverbinding overeenkomstig de voorschriften ontbreekt (Boek 1: 5.4.2.1).
Opmerking: Oa overschilderd

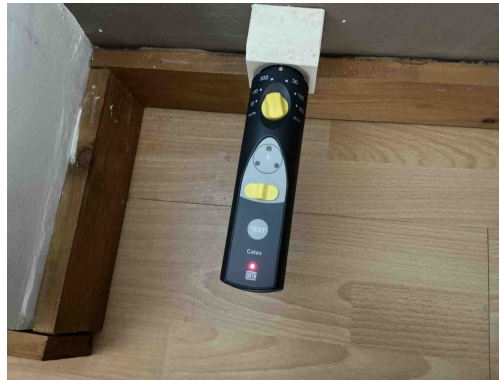
A13 - De continuïteit van de beschermingsgeleider met de aardingsinstallatie is niet gerealiseerd (Boek 1: 5.4.3).
Opmerking: Oa living ,kamer I ,kamer II

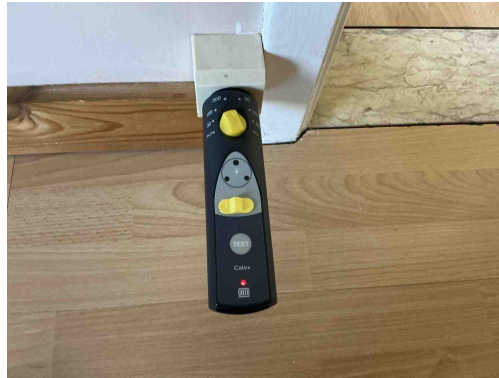
A13 - De continuïteit van de beschermingsgeleider met de aardingsinstallatie is niet gerealiseerd (Boek 1: 5.4.3).
Opmerking: Oa living ,kamer I ,kamer II

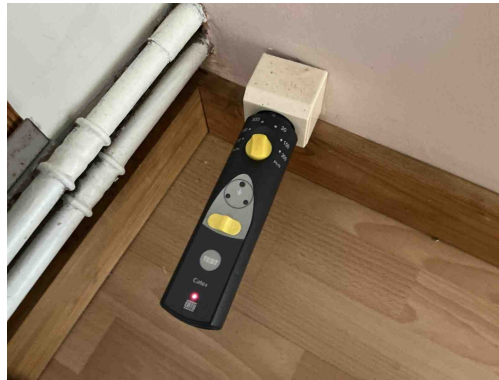
A13 - De continuïteit van de beschermingsgeleider met de aardingsinstallatie is niet gerealiseerd (Boek 1: 5.4.3).
Opmerking: Oa living ,kamer I ,kamer II

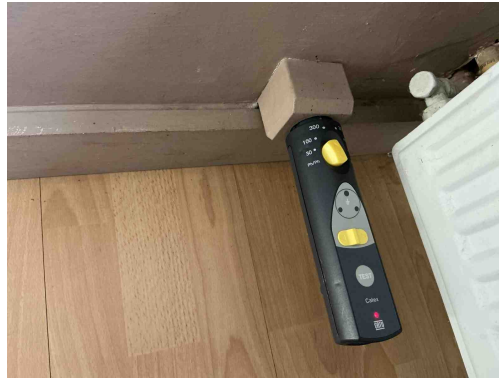
A13 - De continuïteit van de beschermingsgeleider met de aardingsinstallatie is niet gerealiseerd (Boek 1: 5.4.3).
Opmerking: Oa living ,kamer I ,kamer II

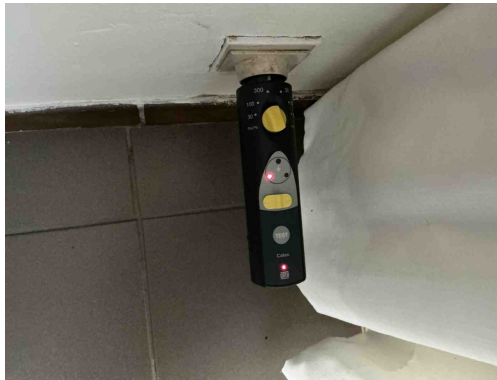
A13 - De continuïteit van de beschermingsgeleider met de aardingsinstallatie is niet gerealiseerd (Boek 1: 5.4.3).
Opmerking: Oa living ,kamer I ,kamer II

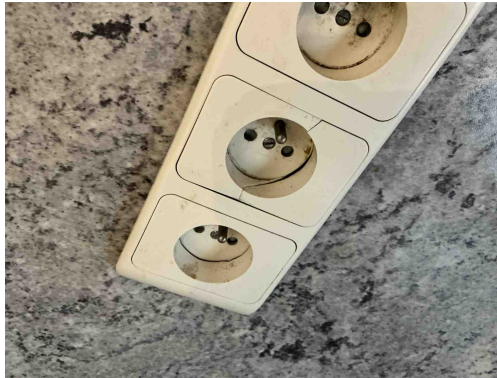
T09 - Bepaalde contactdozen en/of schakelaars zijn beschadigd (Boek 1: 1.4.1.3).
Opmerking: Oa keuken ,badkamer ,kamer III

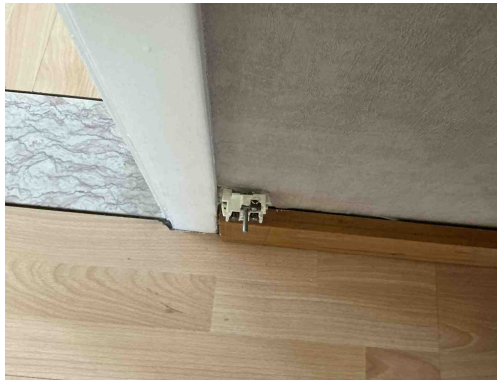
T09 - Bepaalde contactdozen en/of schakelaars zijn beschadigd (Boek 1: 1.4.1.3).
Opmerking: Oa keuken ,badkamer ,kamer III

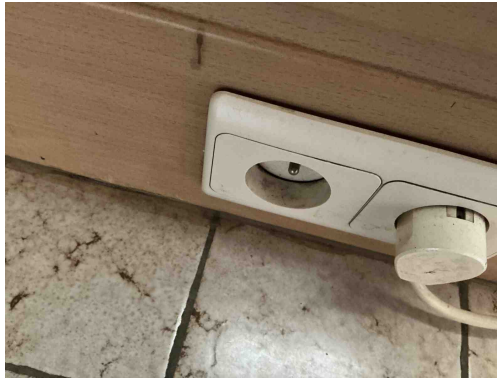
T09 - Bepaalde contactdozen en/of schakelaars zijn beschadigd (Boek 1: 1.4.1.3).
Opmerking: Oa keuken ,badkamer ,kamer III

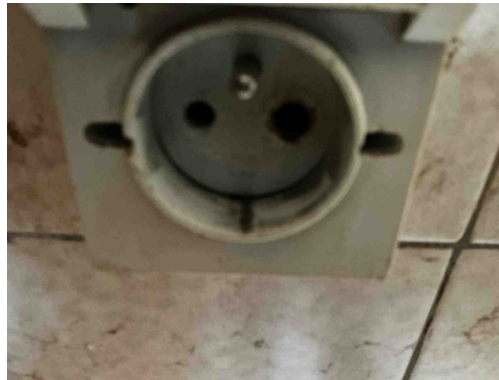
T11 - De contactdozen waarvan de toegekende stroomsterkte maximaal 16A en de toegekende spanning maximaal 250V bedraagt en niet bedoeld zijn voor de voeding van een of meerdere verbruikstoestellen voor een specifiek doel en niet geplaatst zijn in of op schakel- en verdeelborden, beschikken niet of IPXX-D (incl. gemeenschappelijke delen residentieel geheel) (Boek 1: 4.2.2.3/5.3.5.2).

Opmerking: Oa kinderbeveiliging keuken ,badkamer

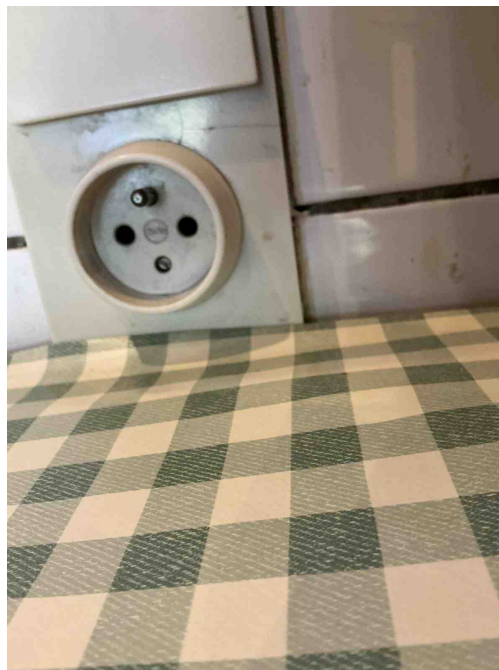
T11 - De contactdozen waarvan de toegekende stroomsterkte maximaal 16A en de toegekende spanning maximaal 250V bedraagt en niet bedoeld zijn voor de voeding van een of meerdere verbruikstoestellen voor een specifiek doel en niet geplaatst zijn in of op schakel- en verdeelborden, beschikken niet of IPXX-D (incl. gemeenschappelijke delen residentieel geheel) (Boek 1: 4.2.2.3/5.3.5.2).

Opmerking: Oa kinderbeveiliging keuken ,badkamer

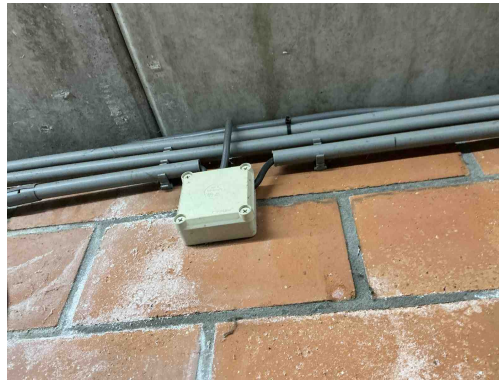
C38 - Het gebruikte kabeltype (snoerkabel) voldoet niet aan de specificaties die van toepassing zijn op voedingsleidingen voor vaste installatie (Boek 1: 1.4.2.1, 5.2.6.2).

Opmerking: Oa terras ,garage ,bord 4

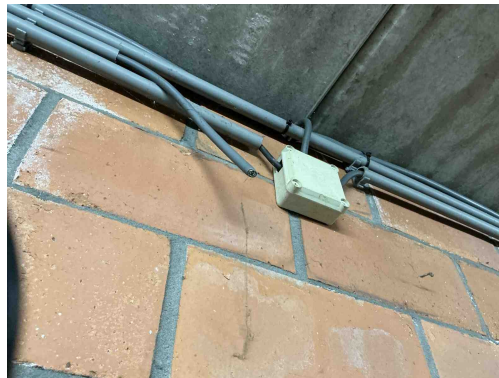
C38 - Het gebruikte kabeltype (snoerkabel) voldoet niet aan de specificaties die van toepassing zijn op voedingsleidingen voor vaste installatie (Boek 1: 1.4.2.1, 5.2.6.2).

Opmerking: Oa terras ,garage ,bord 4

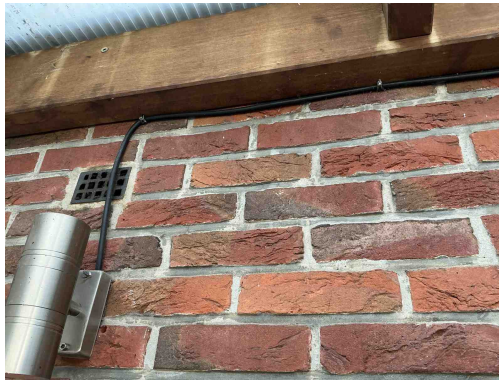
C38 - Het gebruikte kabeltype (snoerkabel) voldoet niet aan de specificaties die van toepassing zijn op voedingsleidingen voor vaste installatie (Boek 1: 1.4.2.1, 5.2.6.2).

Opmerking: Oa terras ,garage ,bord 4

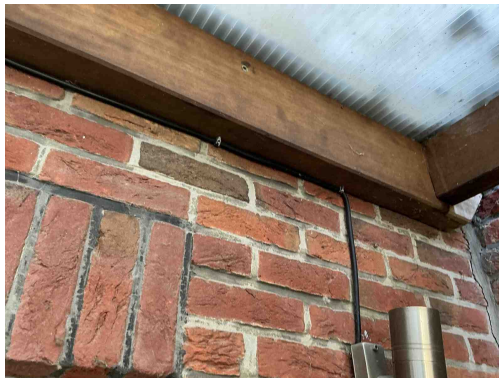
C38 - Het gebruikte kabeltype (snoerkabel) voldoet niet aan de specificaties die van toepassing zijn op voedingsleidingen voor vaste installatie (Boek 1: 1.4.2.1, 5.2.6.2).

Opmerking: Oa terras ,garage ,bord 4

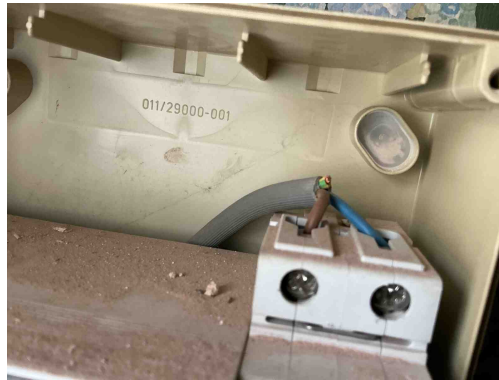
C38 - Het gebruikte kabeltype (snoerkabel) voldoet niet aan de specificaties die van toepassing zijn op voedingsleidingen voor vaste installatie (Boek 1: 1.4.2.1, 5.2.6.2).

Opmerking: Oa terras ,garage ,bord 4

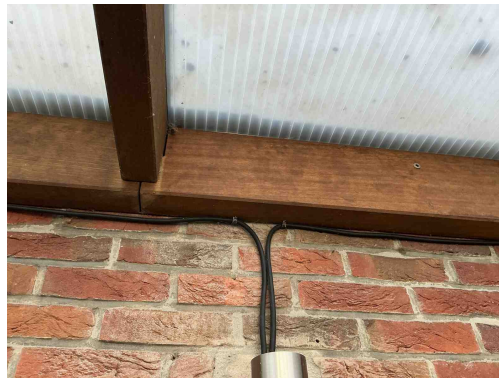
C38 - Het gebruikte kabeltype (snoerkabel) voldoet niet aan de specificaties die van toepassing zijn op voedingsleidingen voor vaste installatie (Boek 1: 1.4.2.1, 5.2.6.2).

Opmerking: Oa terras ,garage ,bord 4

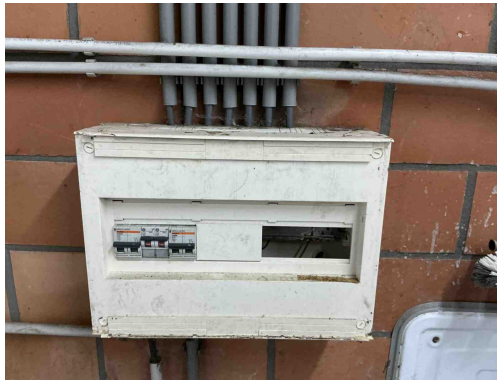
B29 - Het elektrisch verdeelbord in een huishoudelijke ruimte is niet voorzien van een deur (Boek1: 5.3.5.1).
Opmerking: Oa bord 3

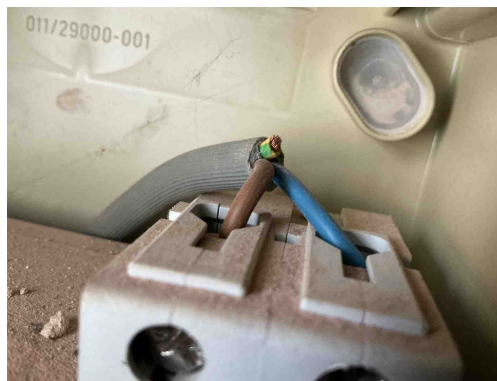
B16 - De interne soepele geleiders zijn niet aan beide uiteinden voorzien van samenknijpende hulzen of evenwaardig (Boek 1: 5.3.5.5).
Opmerking: Oa bord 4

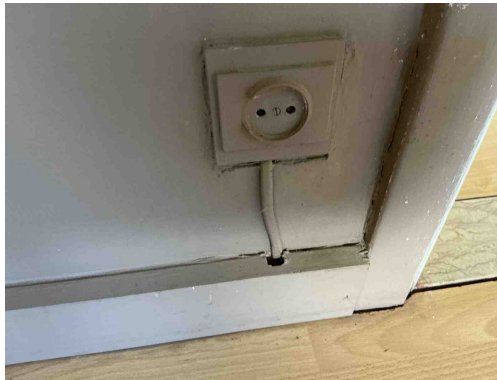
C27 - Het gebruik van geleiders van het type VTLMB (côte-à-côte) is niet toegestaan (Boek 1: 1.4.2.1).
Opmerking: Oa kamer I

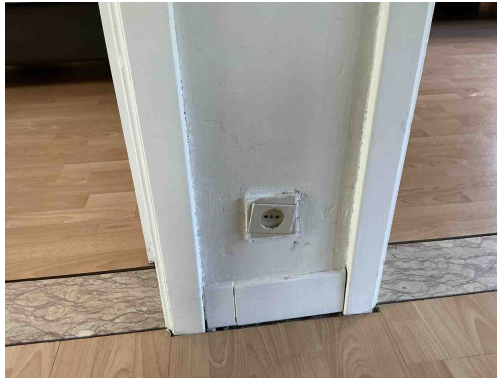
T10 - Bepaalde contactdozen en/of schakelaars zijn niet degelijk bevestigd (Boek 1: 1.4.1.3).
Opmerking: Oa kamer II gang

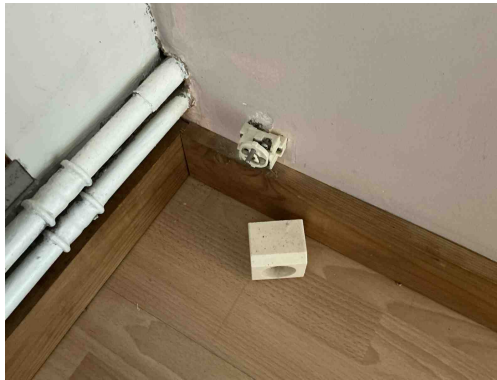
T10 - Bepaalde contactdozen en/of schakelaars zijn niet degelijk bevestigd (Boek 1: 1.4.1.3).
Opmerking: Oa kamer II gang

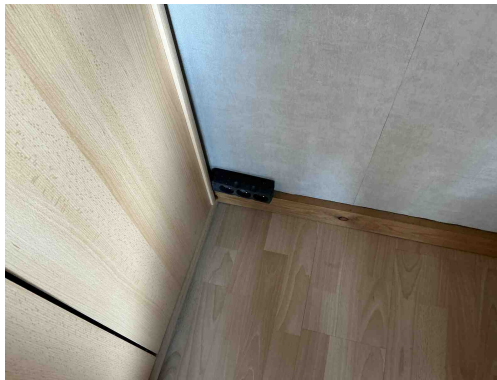
Elektrisch materieel niet geschikt voor toepassing
Opmerking: Oa slaapkamer III
