**Verslag huishoudelijke elektrische installatie op laagspanning en zeer lage spanning****Algemeen:**

| Referentie: <b>010-20260703-06</b> | Datum controle: <b>03/07/2026</b> |

| Adres installatie: | <b>Fatimalaan 81, 2248 - Pulle</b> | Nummer teller(s): | <b>1SAG3200178470</b> |

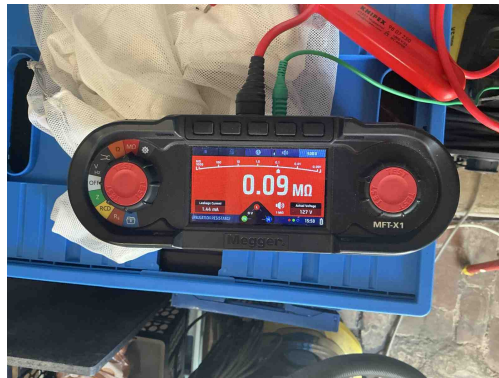
- I01** - De waarde van de isolatieweerstand per kring dient tenminste 0,50 Mohm (1000 x Utest) te zijn (Boek 1: 6.4.5.1).  
*Opmerking: Algemeen*

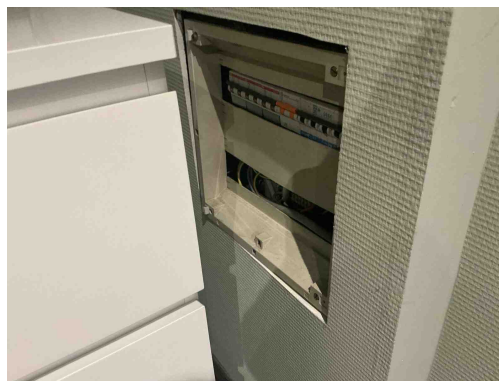
- B02** - Het elektrisch verdeelbord is onvoldoende bereikbaar (Boek 1: 5.3.5.1).  
*Opmerking: Oa bord 3*
- B26** - Het elektrisch bord kon niet gedemonteerd worden (Boek 1: 5.3.5.1).  
*Opmerking: Oa bord 3*
- B06** - Het elektrisch verdeelbord heeft niet de minimale beschermingsgraad IPXX-B in een gewone ruimte (Boek 1: 4.2.2.3).  
*Opmerking: Oa bord 2 en 3*
- B17** - De voedingsspanning is niet op elk bord vermeld (Boek 1: 3.1.3.3).  
*Opmerking: Oa bord 1,2,3,....*
- B18** - Het volgnummer is niet op elk bord vermeld (Boek 1: 3.1.3.3).  
*Opmerking: Oa bord 1,2,3,....*
- B29** - Het elektrisch verdeelbord in een huishoudelijke ruimte is niet voorzien van een deur (Boek1: 5.3.5.1).  
*Opmerking: Oa bord 3*

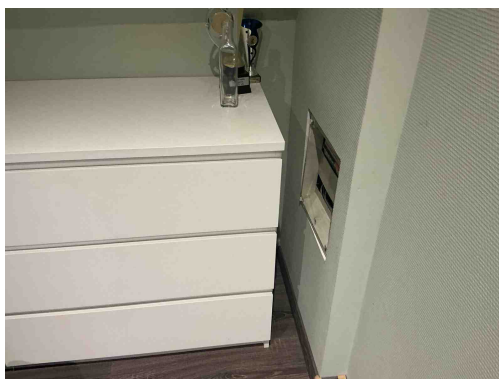
**B02** - Het elektrisch verdeelbord is onvoldoende bereikbaar (Boek 1: 5.3.5.1).

*Opmerking: Oa bord 3*

**B26** - Het elektrisch bord kon niet gedemonteerd worden (Boek 1: 5.3.5.1).

**B29** - Het elektrisch verdeelbord in een huishoudelijke ruimte is niet voorzien van een deur (Boek1: 5.3.5.1).

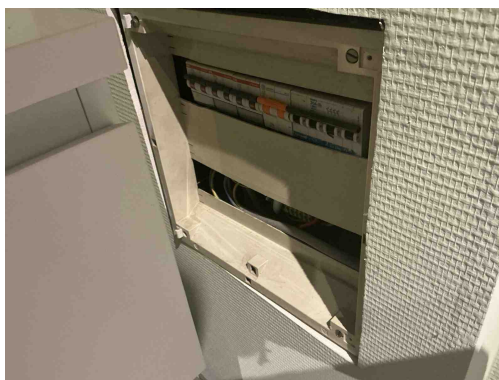
**B02** - Het elektrisch verdeelbord is onvoldoende bereikbaar (Boek 1: 5.3.5.1).

*Opmerking: Oa bord 3*

**B26** - Het elektrisch bord kon niet gedemonteerd worden (Boek 1: 5.3.5.1).

**B06** - Het elektrisch verdeelbord heeft niet de minimale beschermingsgraad IPXX-B in een gewone ruimte (Boek 1: 4.2.2.3).

*Opmerking: Oa bord 2 en 3*

**B17** - De voedingsspanning is niet op elk bord vermeld (Boek 1: 3.1.3.3).

*Opmerking: Oa bord 1,2,3,....*

**B18** - Het volgnummer is niet op elk bord vermeld (Boek 1: 3.1.3.3).

**B29** - Het elektrisch verdeelbord in een huishoudelijke ruimte is niet voorzien van een deur (Boek1: 5.3.5.1).

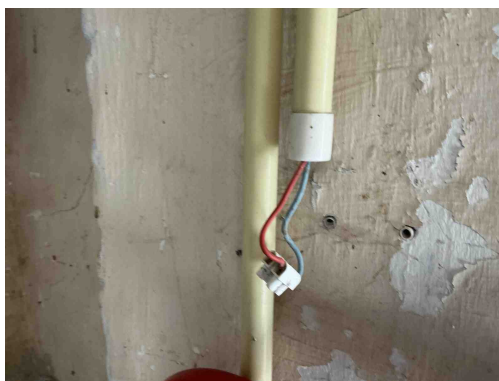
**C21** - Het gebruik van geleiders van het type VOB, zonder bijkomende afscherming is niet toegestaan (Boek 1: 5.2.9.6).  
*Opmerking: Oa garage en gang 1 ste verdiep*

**C26** - De verbindingen zijn niet gebeurd in borden, in aftakdozen, aan de klemmen van contactdozen, schakelaars of in de verlichtingstoestellen (Boek 1: 5.2.6.1).  
*Opmerking: Oa garage*

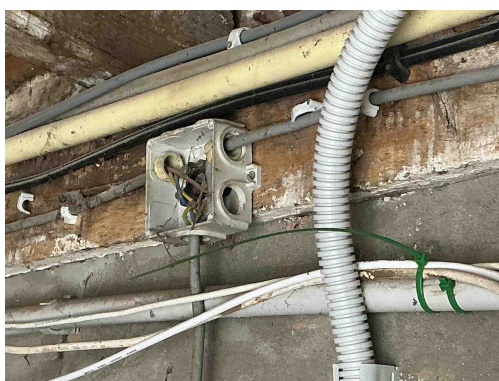
**C21** - Het gebruik van geleiders van het type VOB, zonder bijkomende afscherming is niet toegestaan (Boek 1: 5.2.9.6).  
*Opmerking: Oa garage en gang 1 ste verdiep*

**C30** - De deksels van de aftakdoos/aftakdozen ontbreken (Boek 1: 4.2.2.1, 5.2.6.1).  
*Opmerking: Oa garage*

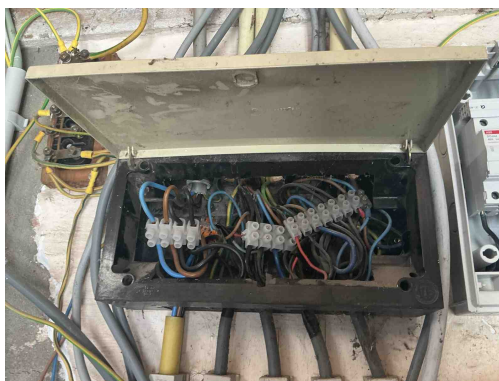
**C21** - Het gebruik van geleiders van het type VOB, zonder bijkomende afscherming is niet toegestaan (Boek 1: 5.2.9.6).

*Opmerking: Oa garage en gang 1 ste verdiep*

**C26** - De verbindingen zijn niet gebeurd in borden, in aftakdozen, aan de klemmen van contactdozen, schakelaars of in de verlichtingstoestellen (Boek 1: 5.2.6.1).

*Opmerking: Oa garage*

**C28** - Niet gebruikte leidingen onder spanning zijn niet op een degelijke manier geïsoleerd of verwijderd (Boek 1: 4.2.1.1).

*Opmerking: Oa bord 1 en boven bord 1*

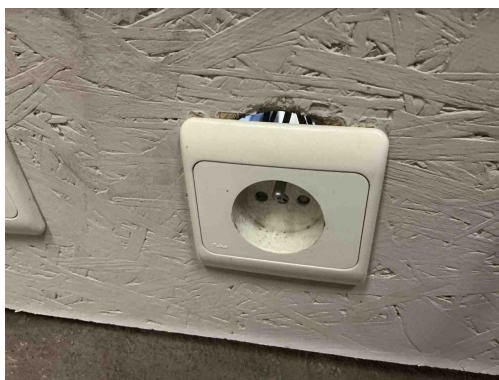
**C21** - Het gebruik van geleiders van het type VOB, zonder bijkomende afscherming is niet toegestaan (Boek 1: 5.2.9.6).

*Opmerking: Oa garage en gang 1 ste verdiep*

**T10** - Bepaalde contactdozen en/of schakelaars zijn niet degelijk bevestigd (Boek 1: 1.4.1.3).

*Opmerking: Oa gang ,slaapkamer , living ,....*

**T07** - Inbouwcontactdozen en/of -schakelaars zijn niet voorzien van aangepaste inwerkdozen (Boek 1: 5.3.5.2/5.3.5.4).

*Opmerking: Oa garage*

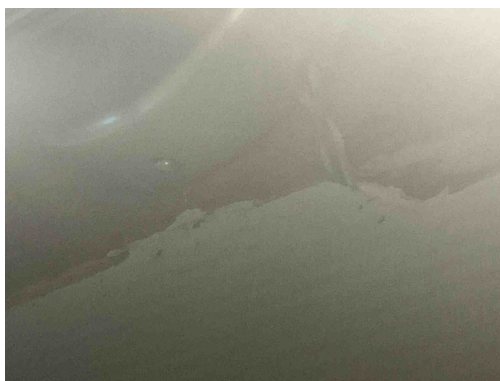
**C21** - Het gebruik van geleiders van het type VOB, zonder bijkomende afscherming is niet toegestaan (Boek 1: 5.2.9.6).  
*Opmerking: Oa garage en gang 1 ste verdiep*

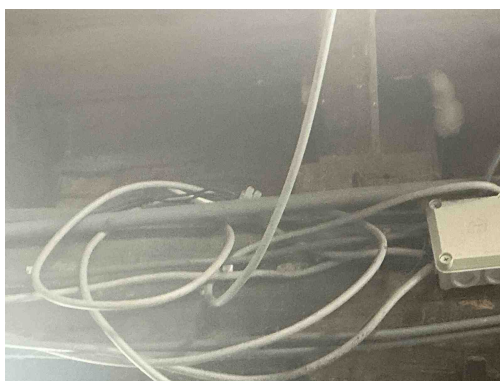
**C26** - De verbindingen zijn niet gebeurd in borden, in aftakdozen, aan de klemmen van contactdozen, schakelaars of in de verlichtingstoestellen (Boek 1: 5.2.6.1).  
*Opmerking: Oa garage*

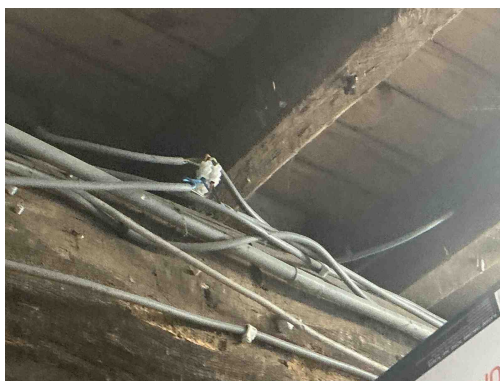
**C26** - De verbindingen zijn niet gebeurd in borden, in aftakdozen, aan de klemmen van contactdozen, schakelaars of in de verlichtingstoestellen (Boek 1: 5.2.6.1).

*Opmerking: Oa garage*

**C13** - Onvoldoende bevestiging van de leiding(en) (Boek 1: 5.2.9.5).

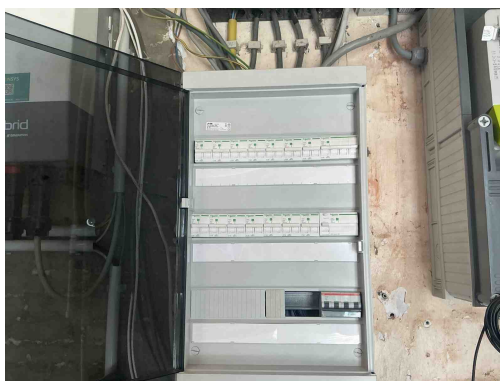
**B06** - Het elektrisch verdeelbord heeft niet de minimale beschermingsgraad IPXX-B in een gewone ruimte (Boek 1: 4.2.2.3).

*Opmerking: Oa bord 2 en 3*

**B17** - De voedingsspanning is niet op elk bord vermeld (Boek 1: 3.1.3.3).

*Opmerking: Oa bord 1,2,3,....*

**B18** - Het volgnummer is niet op elk bord vermeld (Boek 1: 3.1.3.3).

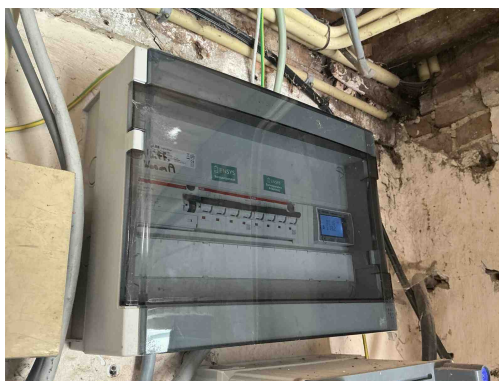
**B17** - De voedingsspanning is niet op elk bord vermeld (Boek 1: 3.1.3.3).  
*Opmerking: Oa bord 1,2,3,....*

**B18** - Het volgnummer is niet op elk bord vermeld (Boek 1: 3.1.3.3).  
*Opmerking: Oa bord 1,2,3,....*

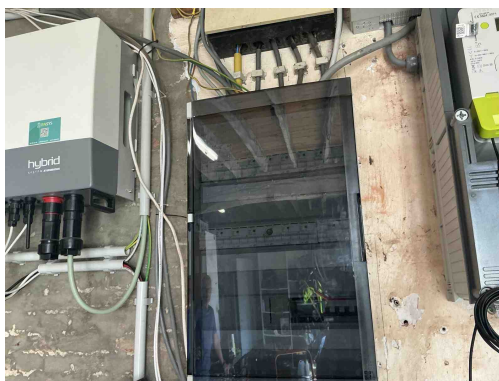
**B17** - De voedingsspanning is niet op elk bord vermeld (Boek 1: 3.1.3.3).  
*Opmerking: Oa bord 1,2,3,....*

**B18** - Het volgnummer is niet op elk bord vermeld (Boek 1: 3.1.3.3).  
*Opmerking: Oa bord 1,2,3,....*

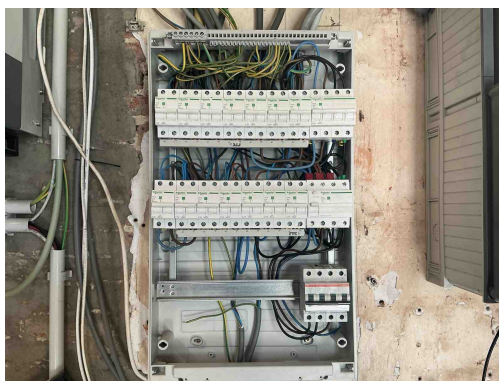
**C28** - Niet gebruikte leidingen onder spanning zijn niet op een degelijke manier geïsoleerd of verwijderd (Boek 1: 4.2.1.1).  
*Opmerking: Oa bord 1 en boven bord 1*

**T21** - Het elektrisch materieel is niet geplaatst volgens de voorschriften van de fabrikant/ regels van goed vakmanschap . (Boek 1: 1.4.1.3)

*Opmerking: Oa bord 1 en 2 vijzen van de ophanging zijn niet afgedekt*

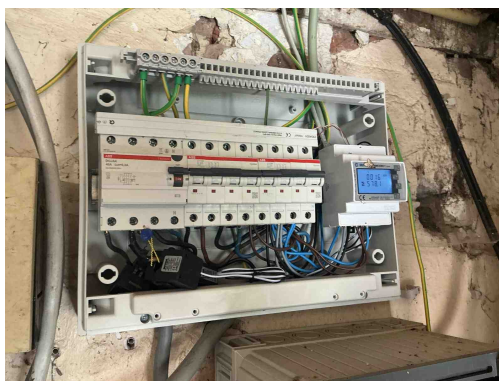
**T21** - Het elektrisch materieel is niet geplaatst volgens de voorschriften van de fabrikant/ regels van goed vakmanschap . (Boek 1: 1.4.1.3)

*Opmerking: Oa bord 1 en 2 vijzen van de ophanging zijn niet afgedekt*

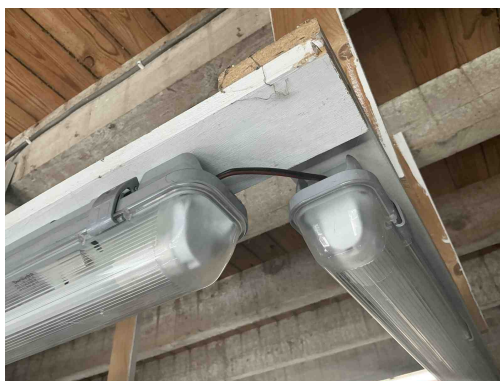
**C27** - Het gebruik van geleiders van het type VTLMb (côte-à-côte) is niet toegestaan (Boek 1: 1.4.2.1).  
*Opmerking: Algemeen de woning*

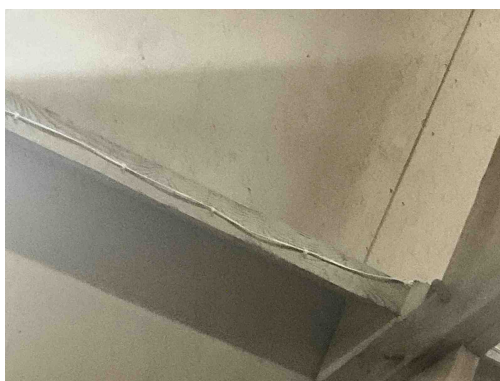
**C27** - Het gebruik van geleiders van het type VTLMb (côte-à-côte) is niet toegestaan (Boek 1: 1.4.2.1).  
*Opmerking: Algemeen de woning*

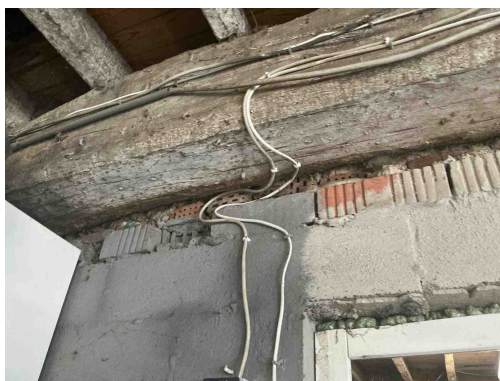
**C27** - Het gebruik van geleiders van het type VTLMb (côte-à-côte) is niet toegestaan (Boek 1: 1.4.2.1).  
*Opmerking: Algemeen de woning*

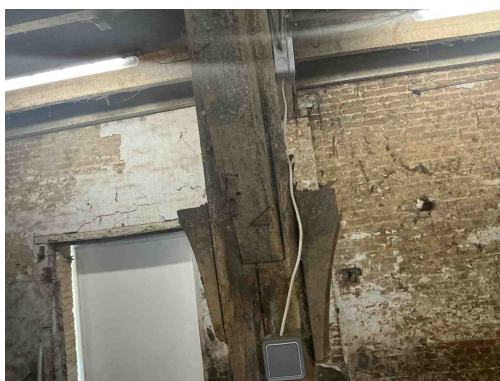
**C27** - Het gebruik van geleiders van het type VTLMb (côte-à-côte) is niet toegestaan (Boek 1: 1.4.2.1).  
*Opmerking: Algemeen de woning*

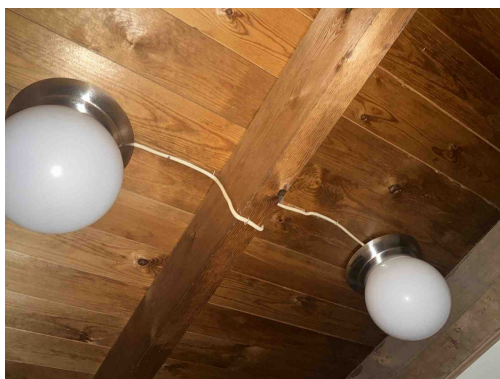
**C27** - Het gebruik van geleiders van het type VTLmB (côte-à-côte) is niet toegestaan (Boek 1: 1.4.2.1).  
*Opmerking: Algemeen de woning*

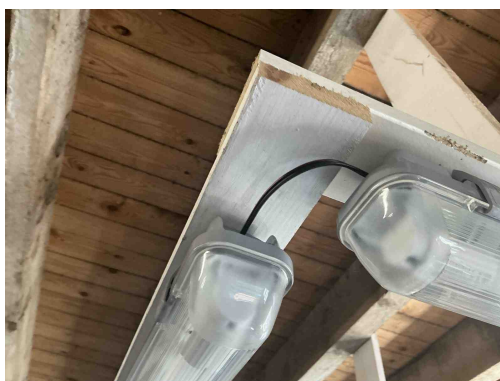
**C27** - Het gebruik van geleiders van het type VTLmB (côte-à-côte) is niet toegestaan (Boek 1: 1.4.2.1).  
*Opmerking: Algemeen de woning*

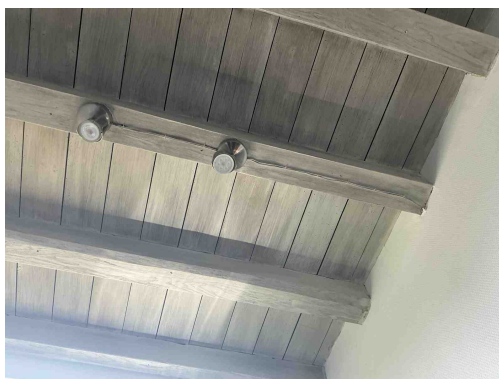
**C27** - Het gebruik van geleiders van het type VTLMB (côte-à-côte) is niet toegestaan (Boek 1: 1.4.2.1).  
*Opmerking: Algemeen de woning*

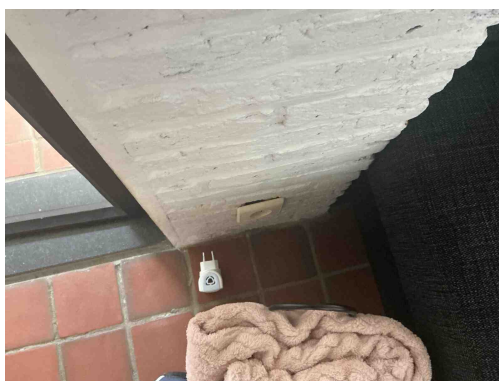
**T10** - Bepaalde contactdozen en/of schakelaars zijn niet degelijk bevestigd (Boek 1: 1.4.1.3).  
*Opmerking: Oa gang ,slaapkamer , living ,....*

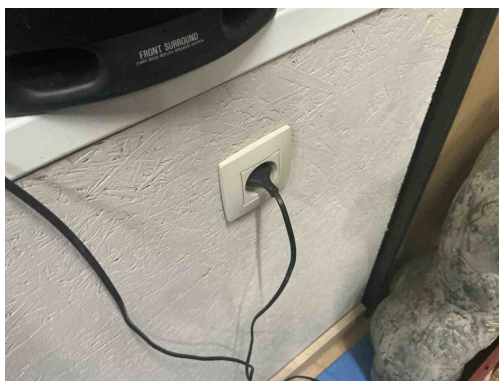
**T10** - Bepaalde contactdozen en/of schakelaars zijn niet degelijk bevestigd (Boek 1: 1.4.1.3).  
*Opmerking: Oa gang ,slaapkamer , living ,....*

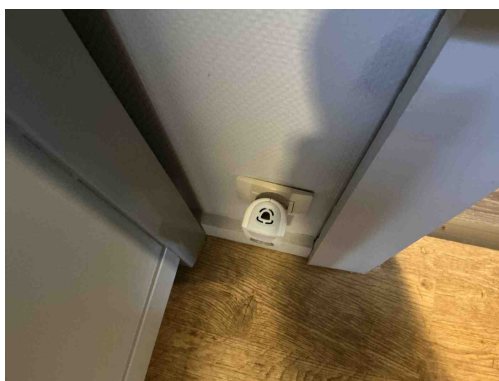
**T10** - Bepaalde contactdozen en/of schakelaars zijn niet degelijk bevestigd (Boek 1: 1.4.1.3).  
*Opmerking: Oa gang ,slaapkamer , living ,....*

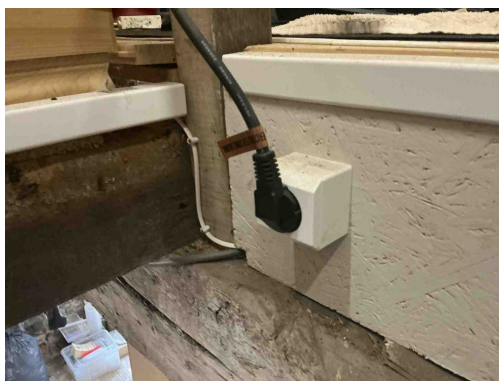
**T13** - Opbouwcontactdozen en/of -schakelaars zonder achterplaatje mogen niet rechtstreeks op een brandbare ondergrond bevestigd worden (Boek 1: 4.3.3.5).

*Opmerking: Oa garage*

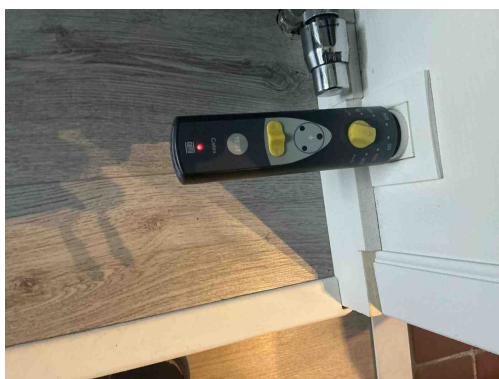
**A16** - Er is geen continuïteit van de beschermingsgeleider van de contactdoos (Boek 1: 5.4.3.4).

*Opmerking: Oa slaapkamer , gang ,badkamer,....*

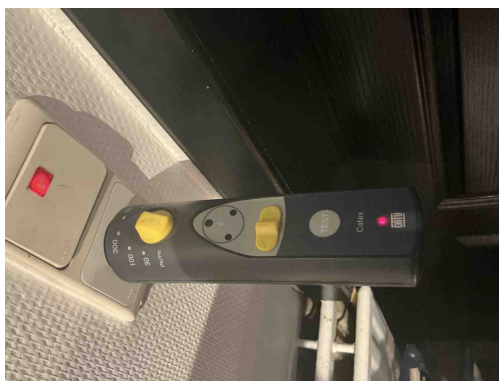
**A16** - Er is geen continuïteit van de beschermingsgeleider van de contactdoos (Boek 1: 5.4.3.4).  
*Opmerking: Oa slaapkamer , gang ,badkamer,....*

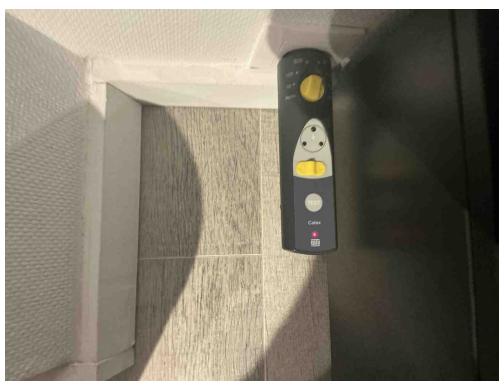
**A16** - Er is geen continuïteit van de beschermingsgeleider van de contactdoos (Boek 1: 5.4.3.4).  
*Opmerking: Oa slaapkamer , gang ,badkamer,....*

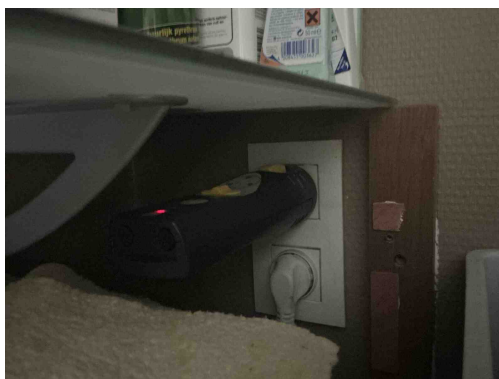
**A16** - Er is geen continuïteit van de beschermingsgeleider van de contactdoos (Boek 1: 5.4.3.4).  
*Opmerking: Oa slaapkamer , gang ,badkamer,....*

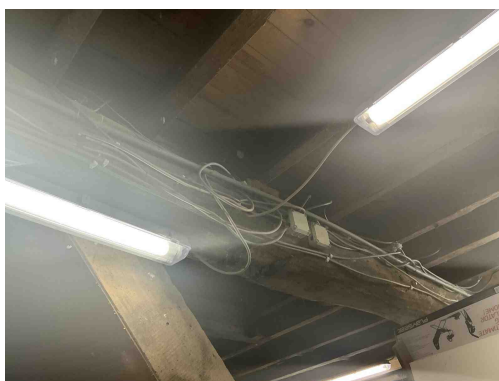
**C13** - Onvoldoende bevestiging van de leiding(en) (Boek 1: 5.2.9.5).  
*Opmerking: Oa garage*
