**Verslag huishoudelijke elektrische installatie op laagspanning en zeer lage spanning****Algemeen:**

| Referentie: <b>010-20260708-03</b> | Datum controle: <b>08/07/2026</b> |

| Adres installatie: <b>Nieuwstraat 3, 2280 - Grobbendonk</b> | Nummer teller(s): <b>1SAG1100591922</b> |

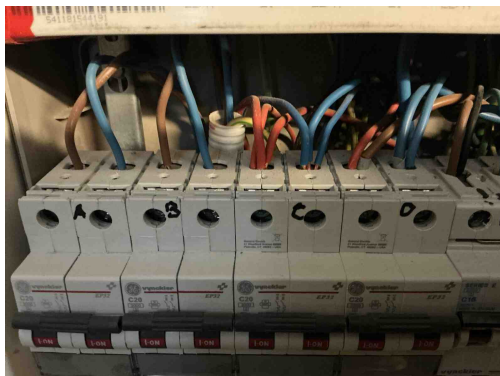
**T21** - Het elektrisch materieel is niet geplaatst volgens de voorschriften van de fabrikant/ regels van goed vakmanschap . (Boek 1: 1.4.1.3)

*Opmerking: Oa vijzen van de ophanging niet afgedekt bord 2,3,4,... en teveel draden in een automaat bord 1 en 4 ,...*

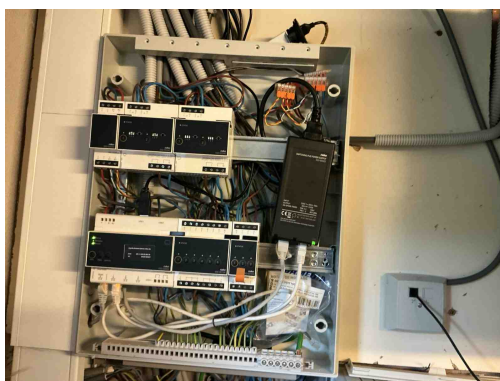
**T21** - Het elektrisch materieel is niet geplaatst volgens de voorschriften van de fabrikant/ regels van goed vakmanschap . (Boek 1: 1.4.1.3)

*Opmerking: Oa vijzen van de ophanging niet afgedekt bord 2,3,4,... en teveel draden in een automaat bord 1 en 4 ,...*

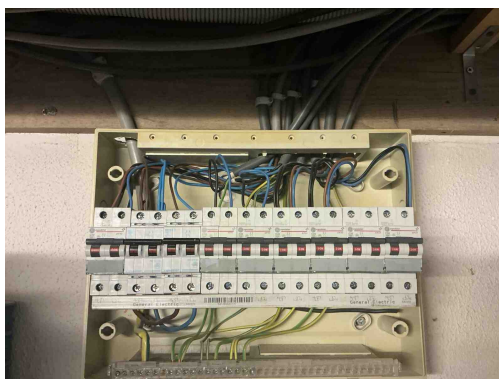
**T21** - Het elektrisch materieel is niet geplaatst volgens de voorschriften van de fabrikant/ regels van goed vakmanschap . (Boek 1: 1.4.1.3)

*Opmerking: Oa vijzen van de ophanging niet afgedekt bord 2,3,4,... en teveel draden in een automaat bord 1 en 4 ,...*

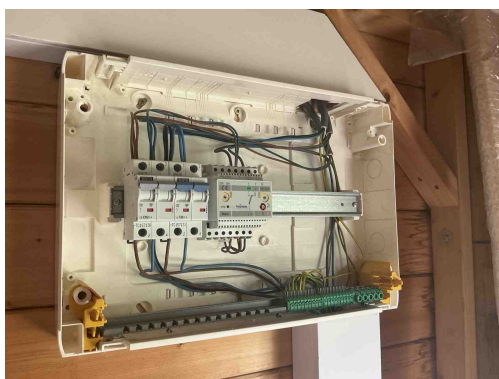
**T21** - Het elektrisch materieel is niet geplaatst volgens de voorschriften van de fabrikant/ regels van goed vakmanschap . (Boek 1: 1.4.1.3)

*Opmerking: Oa vijzen van de ophanging niet afgedekt bord 2,3,4,... en teveel draden in een automaat bord 1 en 4 ,...*

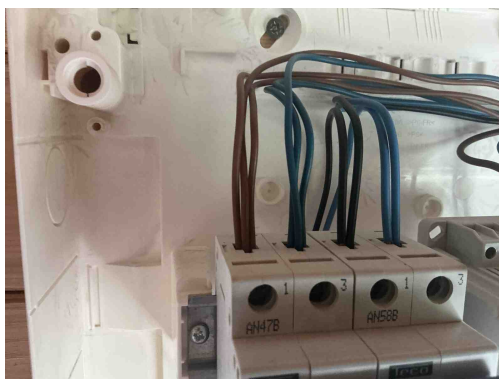
**T21** - Het elektrisch materieel is niet geplaatst volgens de voorschriften van de fabrikant/ regels van goed vakmanschap . (Boek 1: 1.4.1.3)

*Opmerking: Oa vijzen van de ophanging niet afgedekt bord 2,3,4,... en teveel draden in een automaat bord 1 en 4 ,...*

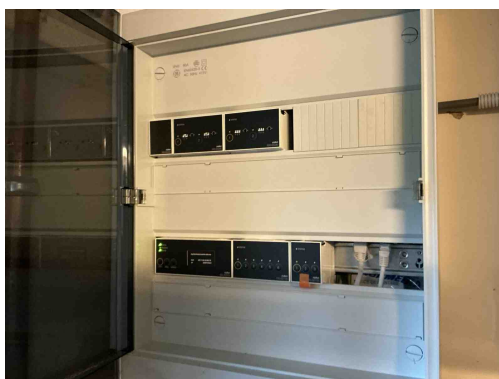
**B17** - De voedingsspanning is niet op elk bord vermeld (Boek 1: 3.1.3.3).

*Opmerking: Oa bord 2,3,4,.....*

**B18** - Het volgnummer is niet op elk bord vermeld (Boek 1: 3.1.3.3).

**B06** - Het elektrisch verdeelbord heeft niet de minimale beschermingsgraad IPXX-B in een gewone ruimte (Boek 1: 4.2.2.3).

*Opmerking: Oa bord 2 en 4*

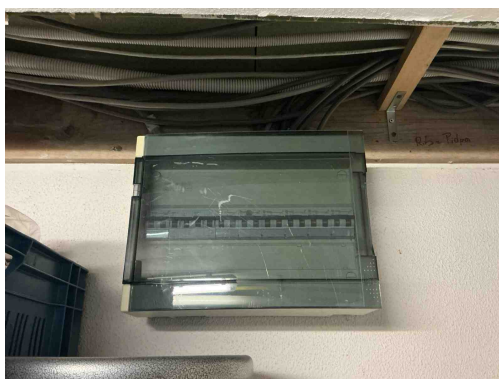
**B17** - De voedingsspanning is niet op elk bord vermeld (Boek 1: 3.1.3.3).  
*Opmerking: Oa bord 2,3,4,,....*

**B18** - Het volgnummer is niet op elk bord vermeld (Boek 1: 3.1.3.3).  
*Opmerking: Oa bord 2,3,4,,....*

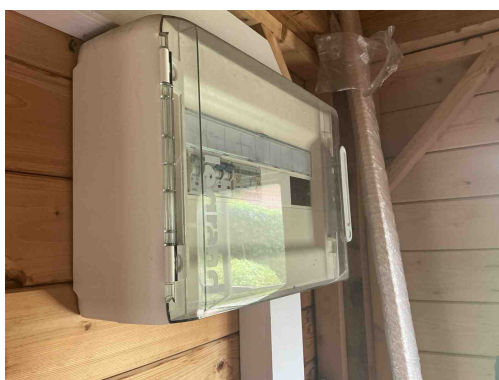
**B17** - De voedingsspanning is niet op elk bord vermeld (Boek 1: 3.1.3.3).  
*Opmerking: Oa bord 2,3,4,,....*

**B18** - Het volgnummer is niet op elk bord vermeld (Boek 1: 3.1.3.3).  
*Opmerking: Oa bord 2,3,4,,....*

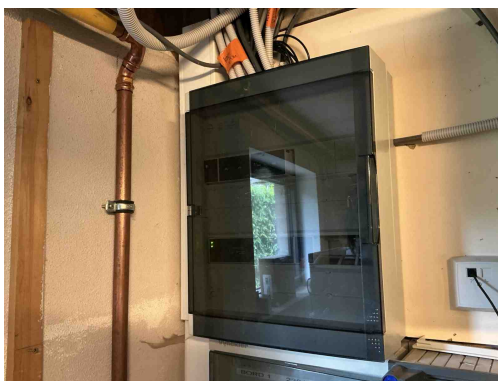
**B17** - De voedingsspanning is niet op elk bord vermeld (Boek 1: 3.1.3.3).  
*Opmerking: Oa bord 2,3,4,,....*

**B18** - Het volgnummer is niet op elk bord vermeld (Boek 1: 3.1.3.3).  
*Opmerking: Oa bord 2,3,4,,....*

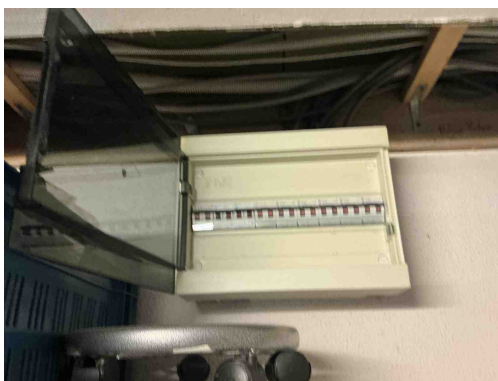
**B17** - De voedingsspanning is niet op elk bord vermeld (Boek 1: 3.1.3.3).  
*Opmerking: Oa bord 2,3,4,,....*

**B18** - Het volgnummer is niet op elk bord vermeld (Boek 1: 3.1.3.3).  
*Opmerking: Oa bord 2,3,4,,....*

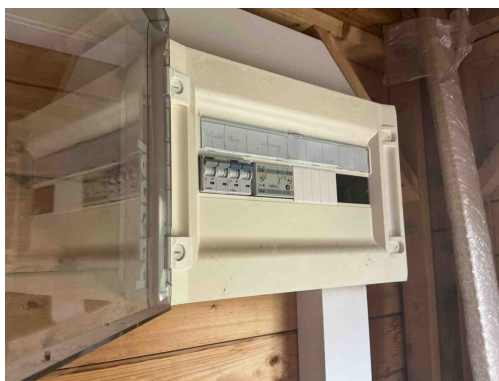
**B17** - De voedingsspanning is niet op elk bord vermeld (Boek 1: 3.1.3.3).  
*Opmerking: Oa bord 2,3,4,,,...*

**B18** - Het volgnummer is niet op elk bord vermeld (Boek 1: 3.1.3.3).  
*Opmerking: Oa bord 2,3,4,,,...*

**B06** - Het elektrisch verdeelbord heeft niet de minimale beschermingsgraad IPXX-B in een gewone ruimte (Boek 1: 4.2.2.3).  
*Opmerking: Oa bord 2 en 4*

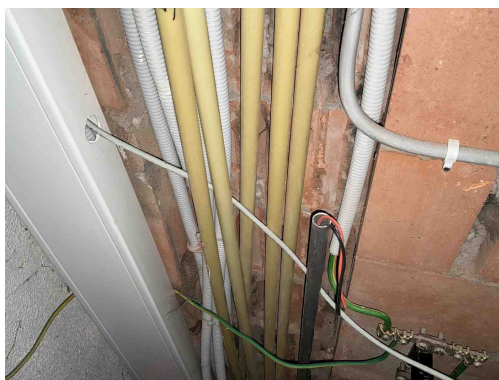
**C21** - Het gebruik van geleiders van het type VOB, zonder bijkomende afscherming is niet toegestaan (Boek 1: 5.2.9.6).  
*Opmerking: Oa buiten en aan bord 1*

**C28** - Niet gebruikte leidingen onder spanning zijn niet op een degelijke manier geïsoleerd of verwijderd (Boek 1: 4.2.1.1).  
*Opmerking: Oa garage*

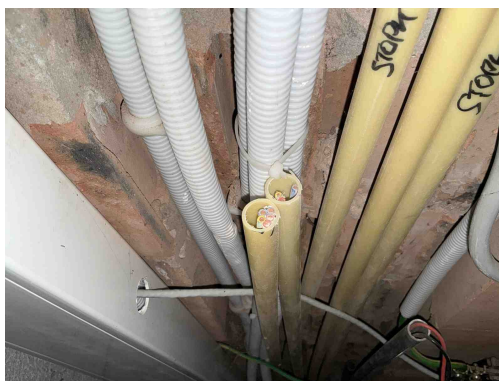
**C21** - Het gebruik van geleiders van het type VOB, zonder bijkomende afscherming is niet toegestaan (Boek 1: 5.2.9.6).  
*Opmerking: Oa buiten en aan bord 1*

**C28** - Niet gebruikte leidingen onder spanning zijn niet op een degelijke manier geïsoleerd of verwijderd (Boek 1: 4.2.1.1).  
*Opmerking: Oa garage*

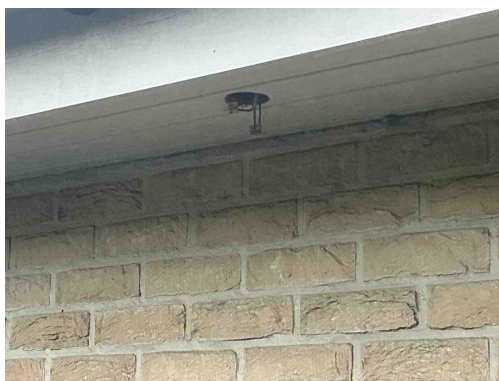
**C21** - Het gebruik van geleiders van het type VOB, zonder bijkomende afscherming is niet toegestaan (Boek 1: 5.2.9.6).  
*Opmerking: Oa buiten en aan bord 1*

**C26** - De verbindingen zijn niet gebeurd in borden, in aftakdozen, aan de klemmen van contactdozen, schakelaars of in de verlichtingstoestellen (Boek 1: 5.2.6.1).  
*Opmerking: Oa buiten en slaapkamer*

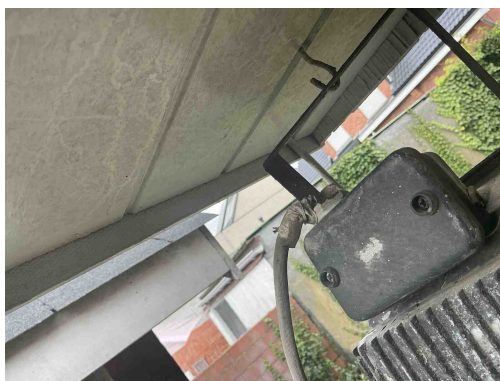
**C21** - Het gebruik van geleiders van het type VOB, zonder bijkomende afscherming is niet toegestaan (Boek 1: 5.2.9.6).  
*Opmerking: Oa buiten en aan bord 1*

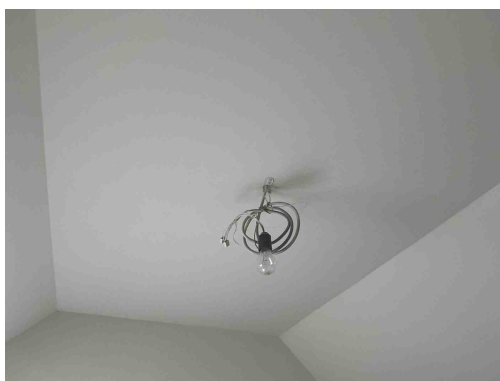
**C26** - De verbindingen zijn niet gebeurd in borden, in aftakdozen, aan de klemmen van contactdozen, schakelaars of in de verlichtingstoestellen (Boek 1: 5.2.6.1).  
*Opmerking: Oa buiten en slaapkamer*

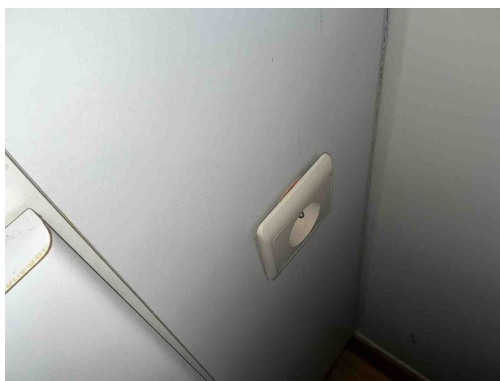
**T10** - Bepaalde contactdozen en/of schakelaars zijn niet degelijk bevestigd (Boek 1: 1.4.1.3).  
*Opmerking: Oa slaapkamer*

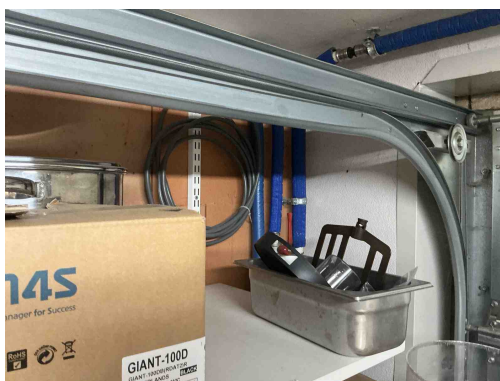
**C28** - Niet gebruikte leidingen onder spanning zijn niet op een degelijke manier geïsoleerd of verwijderd (Boek 1: 4.2.1.1).  
*Opmerking: Oa garage*

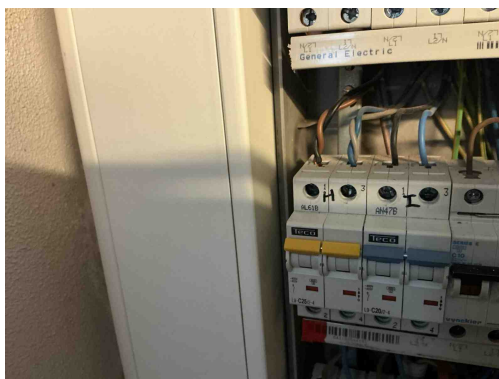
**C29** - De waarde van de beveiliging tegen kortsluiting is niet in overeenstemming met de stroomafwaarts geplaatste leiding (Boek 1: 4.4.1.1).

*Opmerking: Oa bord 1*

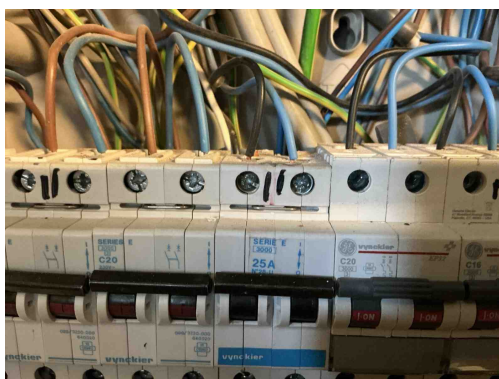
**C29** - De waarde van de beveiliging tegen kortsluiting is niet in overeenstemming met de stroomafwaarts geplaatste leiding (Boek 1: 4.4.1.1).

*Opmerking: Oa bord 1*
