Asbestinventarisatetest

Clemenceaustraat 259/1, 2860 Sint-Katelijne-Waver

Attestnummer : 20221210-000106.000

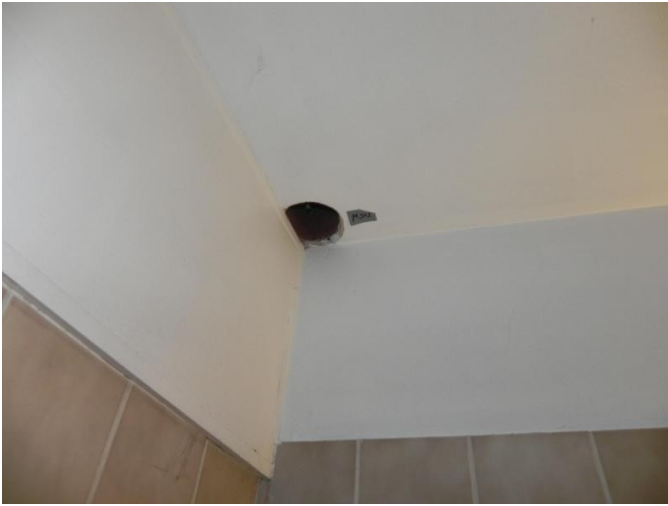
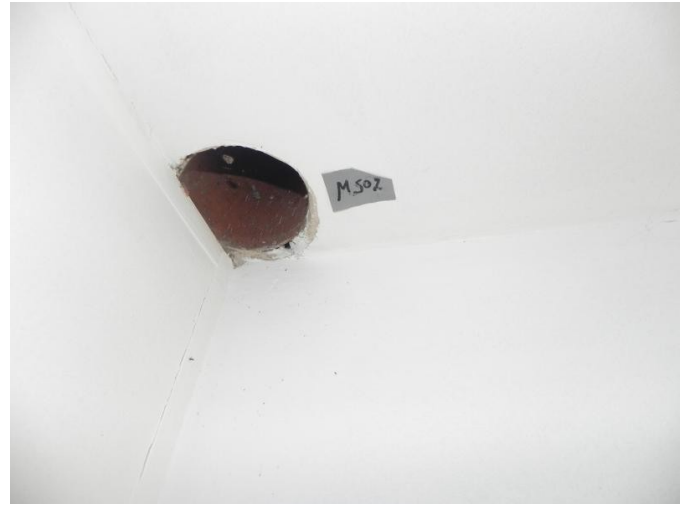
Fiche 2: pleisterwerk aan plafonds

Geen asbest

#	Type	Referentie	Resultaat
2.1	Mengmonster	MS04	Geen asbest

Beschrijving	pleisterwerk aan plafonds
Omgeving	Binnen
Primaire drager	Plafond
Bindmiddel van materiaal	Gips - kalk

Gebondenheid op basis van bindmiddel	Niet-hechtgebonden
Hoeveelheid (oppervlakte - dikte - aantal)	• 0,01 m ² - 0,01 cm - 1 stuk
Totaal volume	< 0,001 m ³
Identificatiemethode	Vaststelling met monstername
Destructieve handeling voor identificatie	Nee
Opmerking	Aangezien er geen asbest werd aangetroffen in deze toepassing werd er geen berekening gemaakt van de totale oppervlakte.

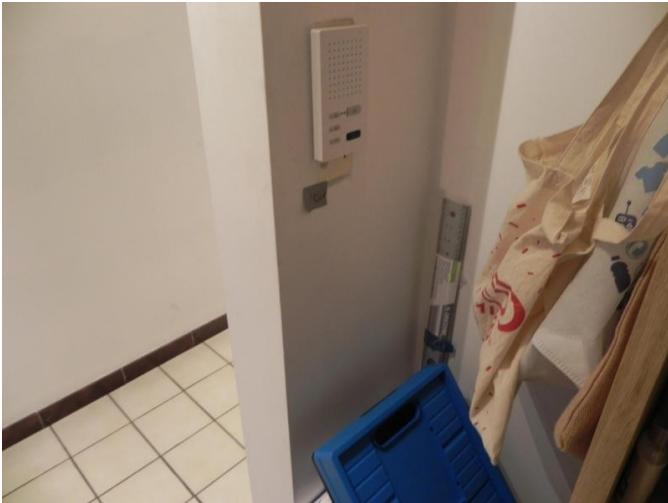
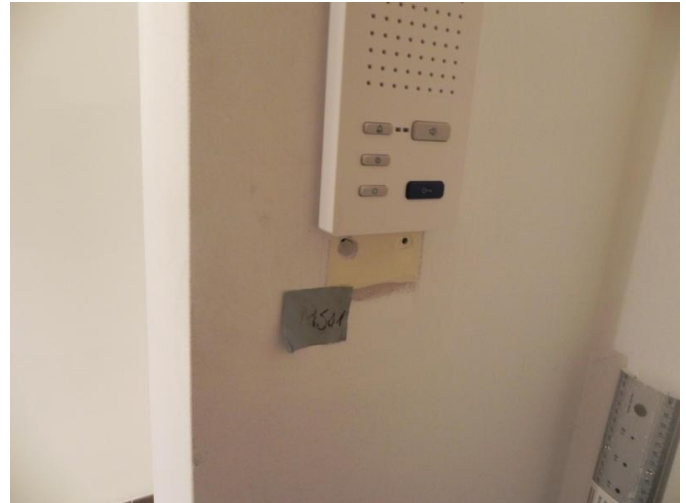
Fiche 3: pleisterwerk aan muren

Geen asbest

#	Type	Referentie	Resultaat
3.1	Mengmonster	MS03	Geen asbest

Beschrijving	pleisterwerk aan muren
Omgeving	Binnen
Primaire drager	Binnenwand
Bindmiddel van materiaal	Gips - kalk

Gebondenheid op basis van bindmiddel	Niet-hechtgebonden
Hoeveelheid (oppervlakte - dikte - aantal)	• 0,01 m ² - 0,01 cm - 1 stuk
Totaal volume	< 0,001 m ³
Identificatiemethode	Vaststelling met monstername
Destructieve handeling voor identificatie	Nee
Opmerking	Aangezien er geen asbest werd aangetroffen in deze toepassing werd er geen berekening gemaakt van de totale oppervlakte.
