Asbestinventarisatetest

Clemenceaustraat 259/2, 2860 Sint-Katelijne-Waver

Attestnummer : 20221210-000108.000

Zone 1: Hoofdgebouw

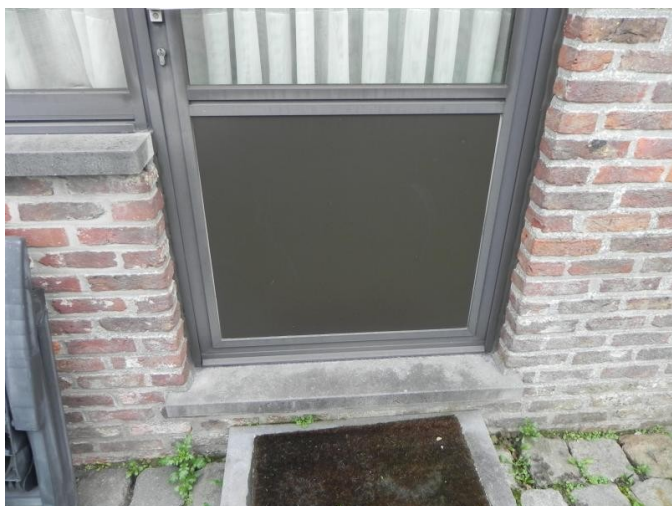
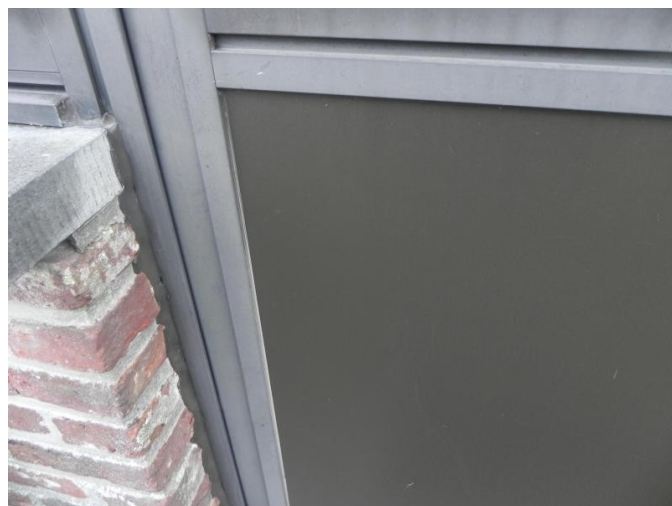
Het asbestmateriaal valt onder de mijlpaal van 2040.

Eindbeoordeling materiaalrisico	Laag materiaalrisico en/of verlaagde kans op vezelvrijgave
---------------------------------	--

Gebondenheid	Categorie 1: hechtgebonden in oorsprong
Asbestsoort (vezeltype)	Crocidoliet aanwezig
Asbestconcentratie	Laag (< 50%)
Afschermingsgraad van het gehele materiaal	Geheel of deels (ook) vrij aan binnenluchtstromen
Toestand van het materiaal	Onbeschadigd, niet verweerd

Beschrijving	plaat in buitendeur
Omgeving	Grenst aan binnen- en buitenlucht
Primaire drager	Wandopening verticaal (raam, deur, ...)
Asbestmateriaal	Plaat, paneel, tablet - Geëmailleerd, type Glasal
Bindmiddel van asbestmateriaal	Cement
Gebondenheid op basis van bindmiddel	Hecht
Hoeveelheid (oppervlakte - dikte - aantal)	• 0,50 m ² - 0,32 cm - 1 stuk
Totaal volume	0,002 m ³
Eenvoudig bereikbaar	Ja
Bevestigingswijze	• Geklemd
Identificatiemethode	Vaststelling zonder monsternamen

- Zorg voor een veilig beheer. Vermijd het beschadigen van het asbestmateriaal. Controleer de toestand jaarlijks op wijzigingen.

- Eenvoudige handelingen: mag via doe-het-zelf of door werknemer(s) met opleidingsattest eenvoudige handelingen
Hechtgebonden toepassing. Vermijd beschadigingen bij het verwijderen.

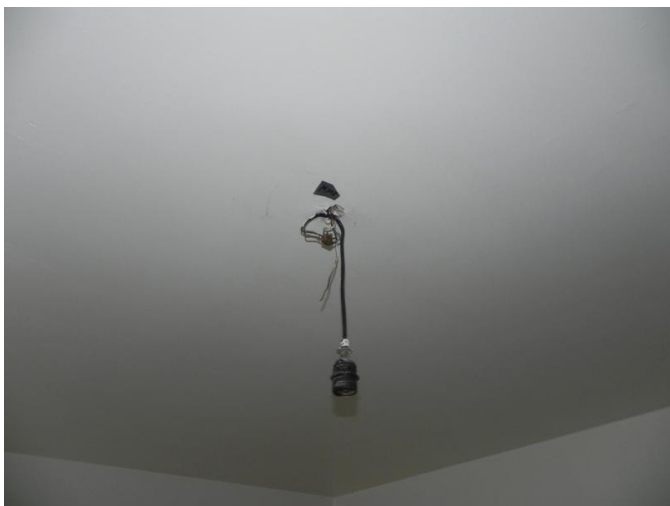
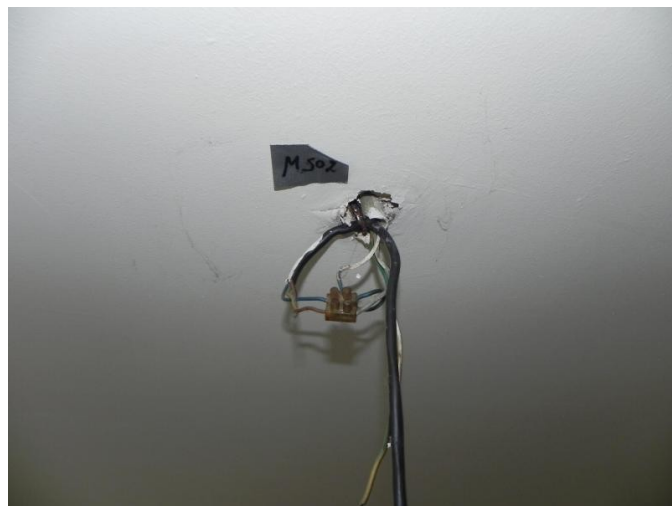
Fiche 2: pleisterwerk aan plafonds

Geen asbest

#	Type	Referentie	Resultaat
2.1	Mengmonster	MS02	Geen asbest

Beschrijving	pleisterwerk aan plafonds
Omgeving	Binnen
Primaire drager	Plafond
Bindmiddel van materiaal	Gips - kalk

Gebondenheid op basis van bindmiddel	Niet-hechtgebonden
Hoeveelheid (oppervlakte - dikte - aantal)	• 0,01 m ² - 0,01 cm - 1 stuk
Totaal volume	< 0,001 m ³
Identificatiemethode	Vaststelling met monstername
Destructieve handeling voor identificatie	Nee
Opmerking	Aangezien er geen asbest werd aangetroffen in deze toepassing werd er geen berekening gemaakt van de totale oppervlakte.

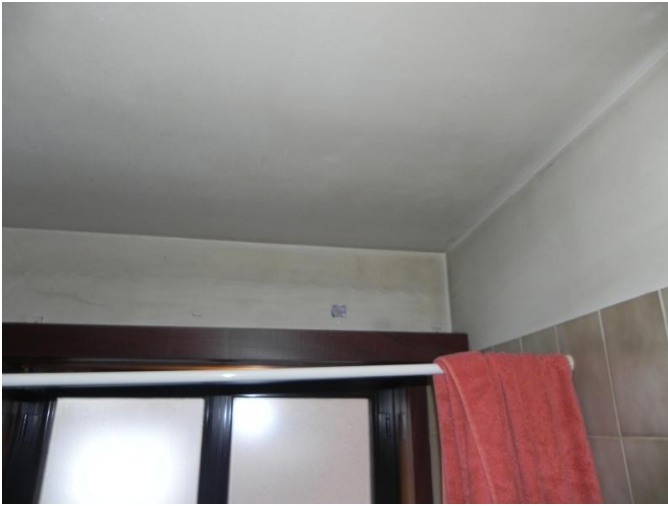
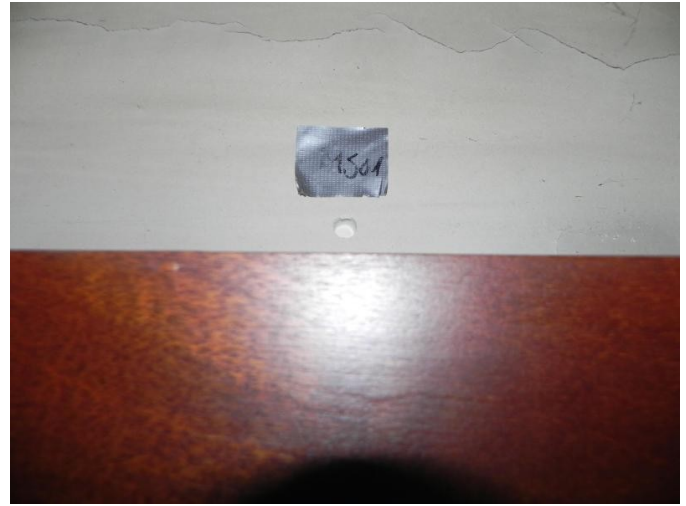
Fiche 3: pleisterwerk aan muren

Geen asbest

#	Type	Referentie	Resultaat
3.1	Mengmonster	MS01	Geen asbest

Beschrijving	pleisterwerk aan muren
Omgeving	Binnen
Primaire drager	Binnenwand
Bindmiddel van materiaal	Gips - kalk

Gebondenheid op basis van bindmiddel	Niet-hechtgebonden
Hoeveelheid (oppervlakte - dikte - aantal)	• 0,01 m ² - 0,01 cm - 1 stuk
Totaal volume	< 0,001 m ³
Identificatiemethode	Vaststelling met monstername
Destructieve handeling voor identificatie	Nee
Opmerking	Aangezien er geen asbest werd aangetroffen in deze toepassing werd er geen berekening gemaakt van de totale oppervlakte.
