Asbestinventarisatetest

Clemenceaustraat 259/3, 2860 Sint-Katelijne-Waver

Attestnummer : 20221210-000109.000

Uitgegeven op : 10.12.2022

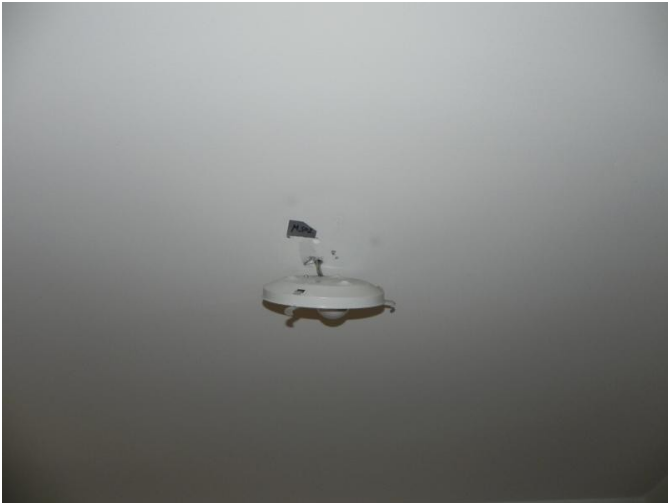
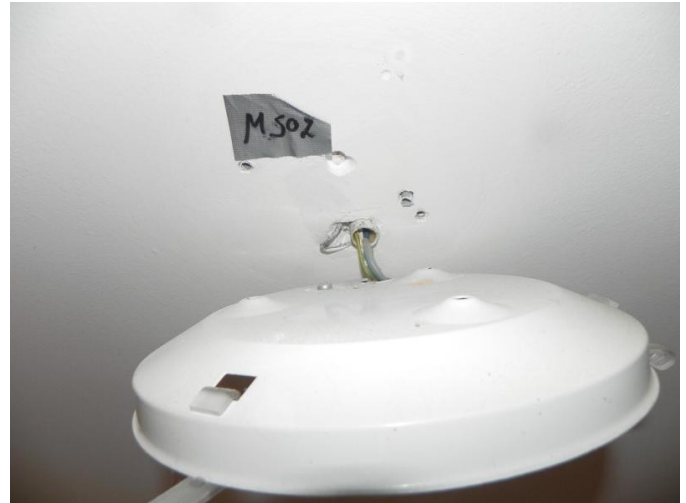
Fiche 3: pleisterwerk aan plafonds

Geen asbest

#	Type	Referentie	Resultaat
3.1	Mengmonster	MS02	Geen asbest

Beschrijving	pleisterwerk aan plafonds
Omgeving	Binnen
Primaire drager	Plafond
Bindmiddel van materiaal	Gips - kalk

Gebondenheid op basis van bindmiddel	Niet-hechtgebonden
Hoeveelheid (oppervlakte - dikte - aantal)	• 0,01 m ² - 0,01 cm - 1 stuk
Totaal volume	< 0,001 m ³
Identificatiemethode	Vaststelling met monstername
Destructieve handeling voor identificatie	Nee
Opmerking	Aangezien er geen asbest werd aangetroffen in deze toepassing werd er geen berekening gemaakt van de totale oppervlakte.
