Asbestinventarisatetest

Clemenceaustraat 259/4, 2860 Sint-Katelijne-Waver

Attestnummer : 20221210-000110.000

Uitgegeven op : 10.12.2022

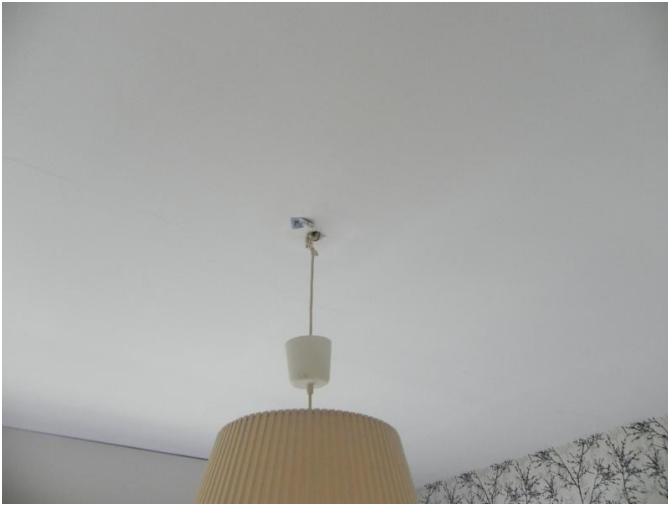
Fiche 2: pleisterwerk aan plafonds

Overzichtsfoto

Detailfoto

Geen asbest

#	Type	Referentie	Resultaat
2.1	Mengmonster	MS02	Geen asbest

Beschrijving	pleisterwerk aan plafonds
Omgeving	Binnen
Primaire drager	Plat dak
Bindmiddel van materiaal	Gips - kalk

Gebondenheid op basis van bindmiddel	Niet-hechtgebonden
Hoeveelheid (oppervlakte - dikte - aantal)	• 0,01 m ² - 0,01 cm - 1 stuk
Totaal volume	< 0,001 m ³
Identificatiemethode	Vaststelling met monstername
Destructieve handeling voor identificatie	Nee
Opmerking	Aangezien er geen asbest werd aangetroffen in deze toepassing werd er geen berekening gemaakt van de totale oppervlakte.

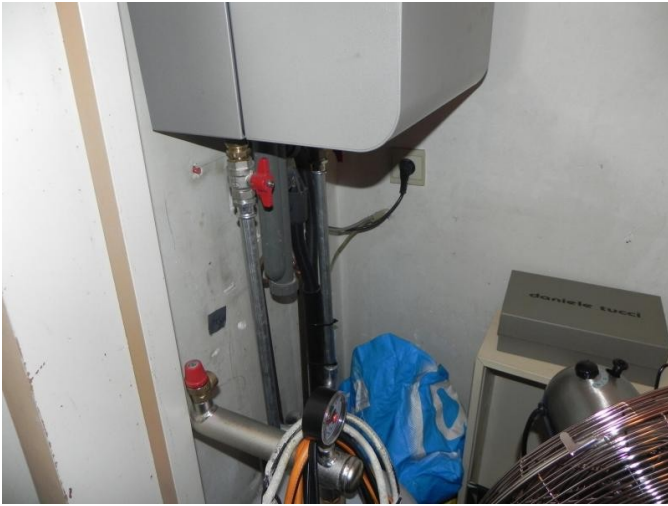
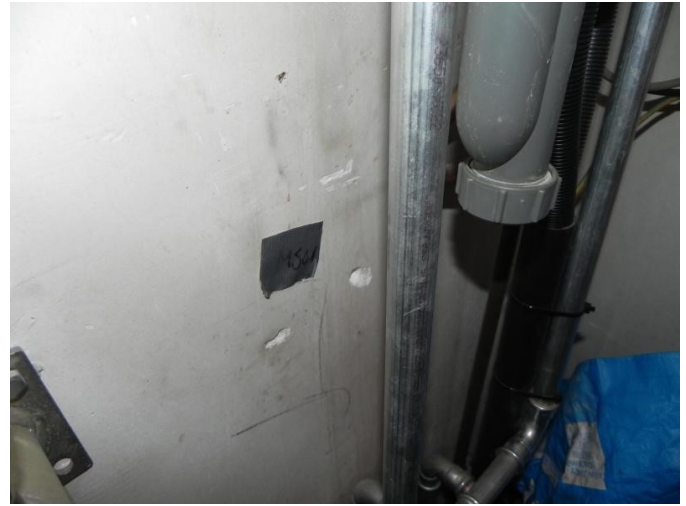
Fiche 3: pleisterwerk aan muren

Overzichtsfoto

Detailfoto

Geen asbest

#	Type	Referentie	Resultaat
3.1	Mengmonster	MS01	Geen asbest

Beschrijving	pleisterwerk aan muren
Omgeving	Binnen
Primaire drager	Binnenwand
Bindmiddel van materiaal	Gips - kalk

Gebondenheid op basis van bindmiddel	Niet-hechtgebonden
Hoeveelheid (oppervlakte - dikte - aantal)	• 0,01 m ² - 0,01 cm - 1 stuk
Totaal volume	< 0,001 m ³
Identificatiemethode	Vaststelling met monstername
Destructieve handeling voor identificatie	Nee
Opmerking	Aangezien er geen asbest werd aangetroffen in deze toepassing werd er geen berekening gemaakt van de totale oppervlakte.
