# Asbestinventarisatetest

August Lenaertsstraat 23, 2812 Mechelen

Attestnummer : 20221121-000099.000

Uitgegeven op : 21.11.2022

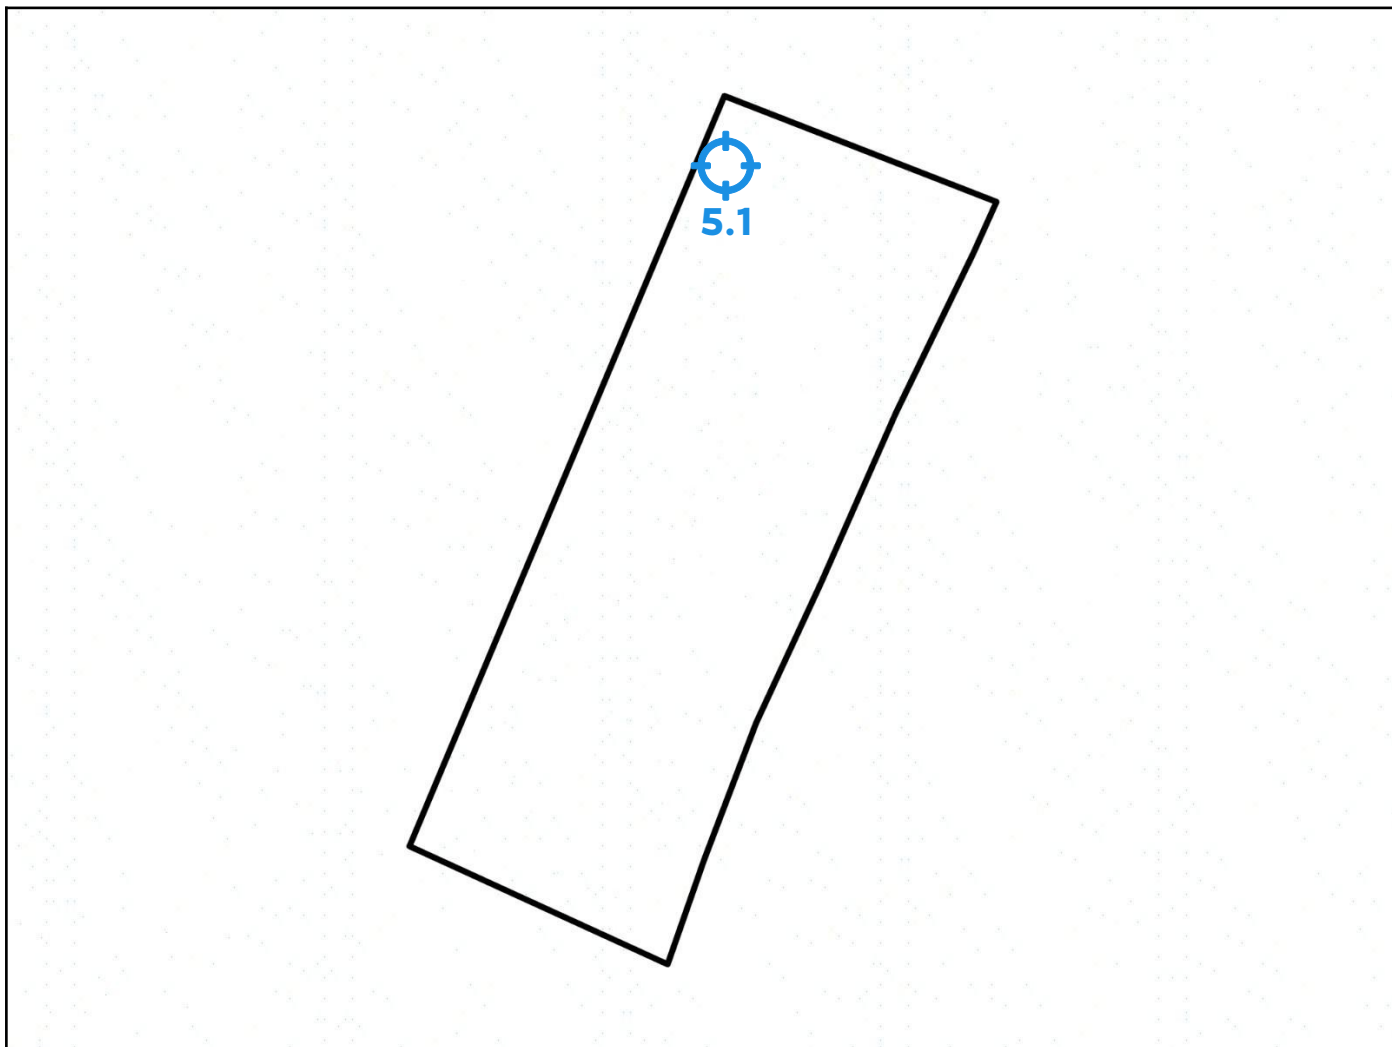
## Plan 1.1: Bijgebouw plan

Beschrijving	Type	Actie
5. roofing	Geen asbest	-
5.1 Code: MS03	Mengmonster	-

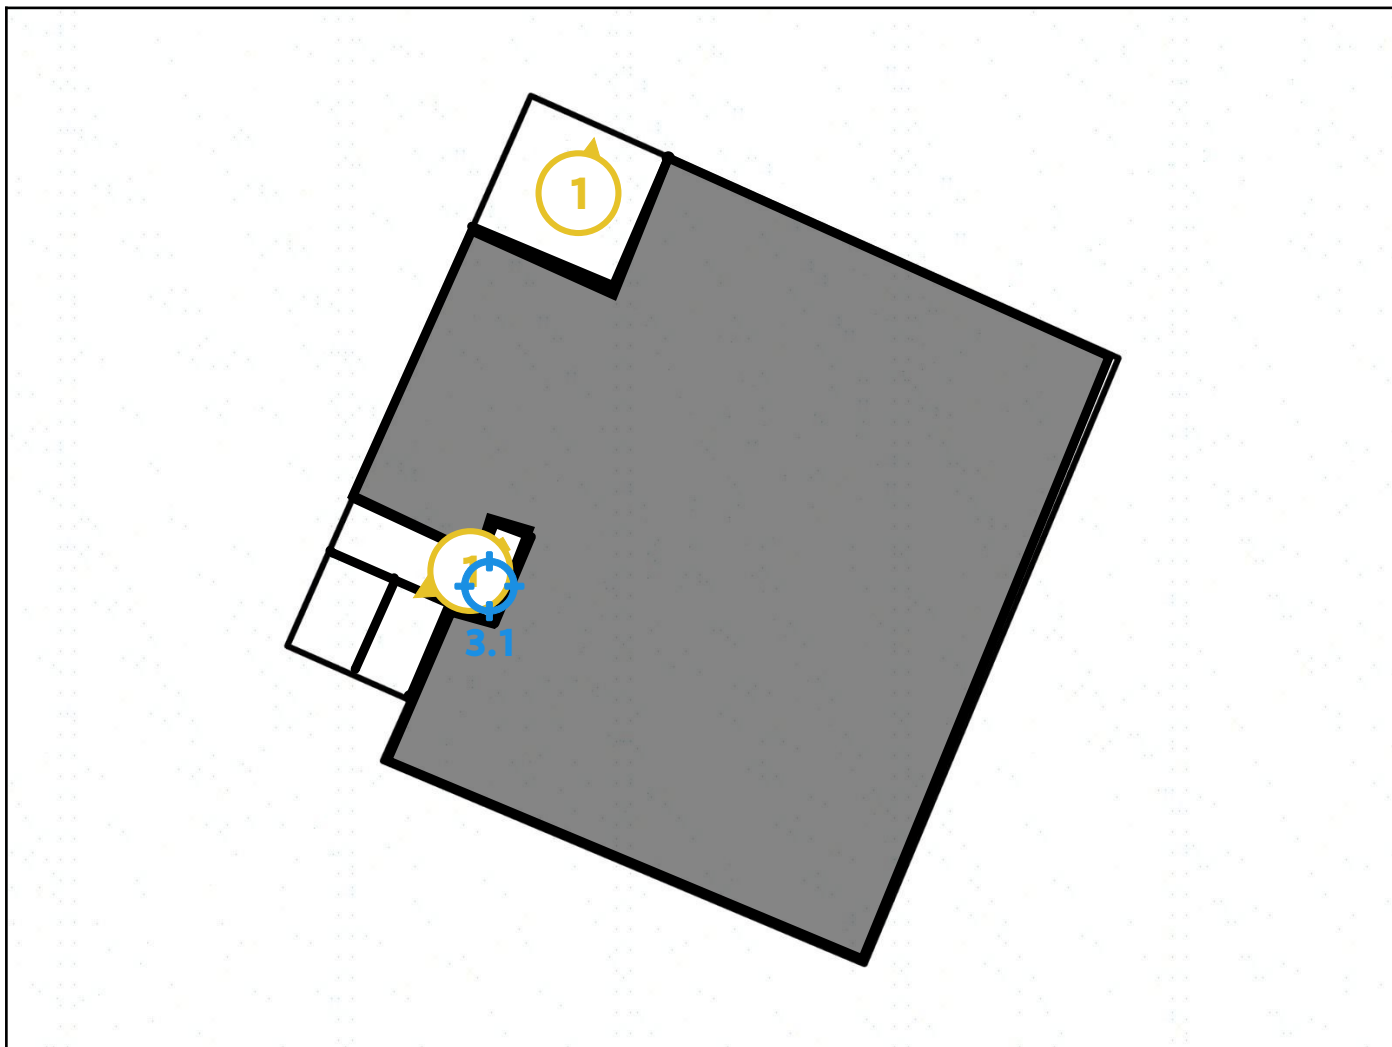
## Plan 2.1: kelder

Beschrijving	Type	Actie
1. Bakelieten (aftakdozen, schakelaars,...)	Asbestmateriaal	Zorgvuldig beheren
3. pleisterwerk aan plafonds	Geen asbest	-
3.1 Code: MS05	Mengmonster	-

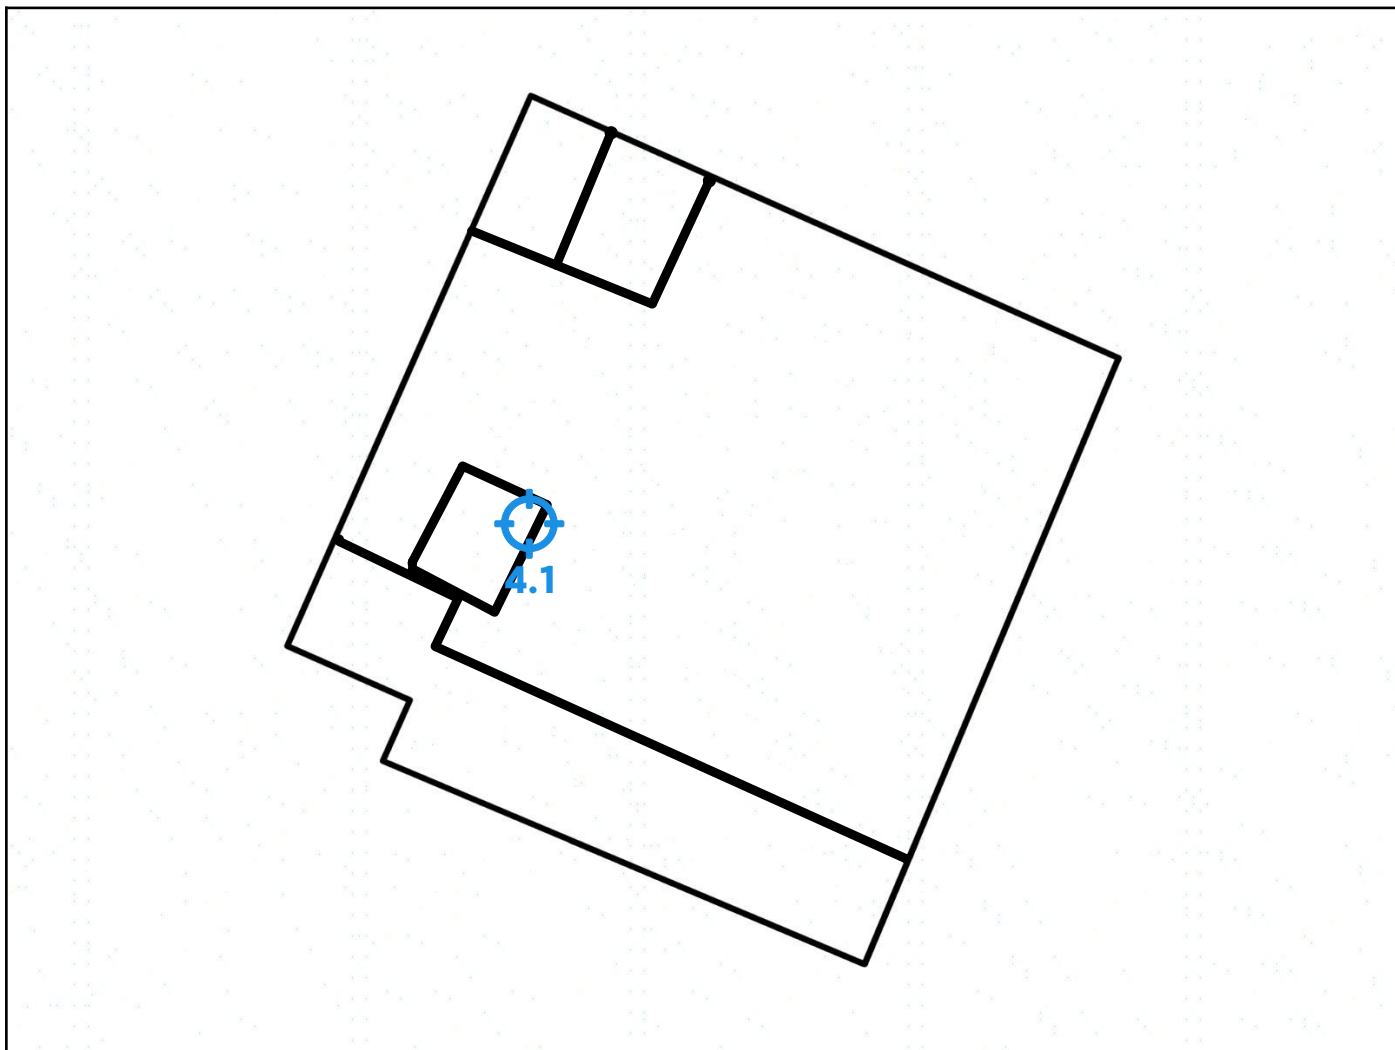
## Plan 2.2: gelijkvloers

Beschrijving	Type	Actie
4. pleisterwerk aan muren	Geen asbest	-
4.1 Code: MS04	Mengmonster	-

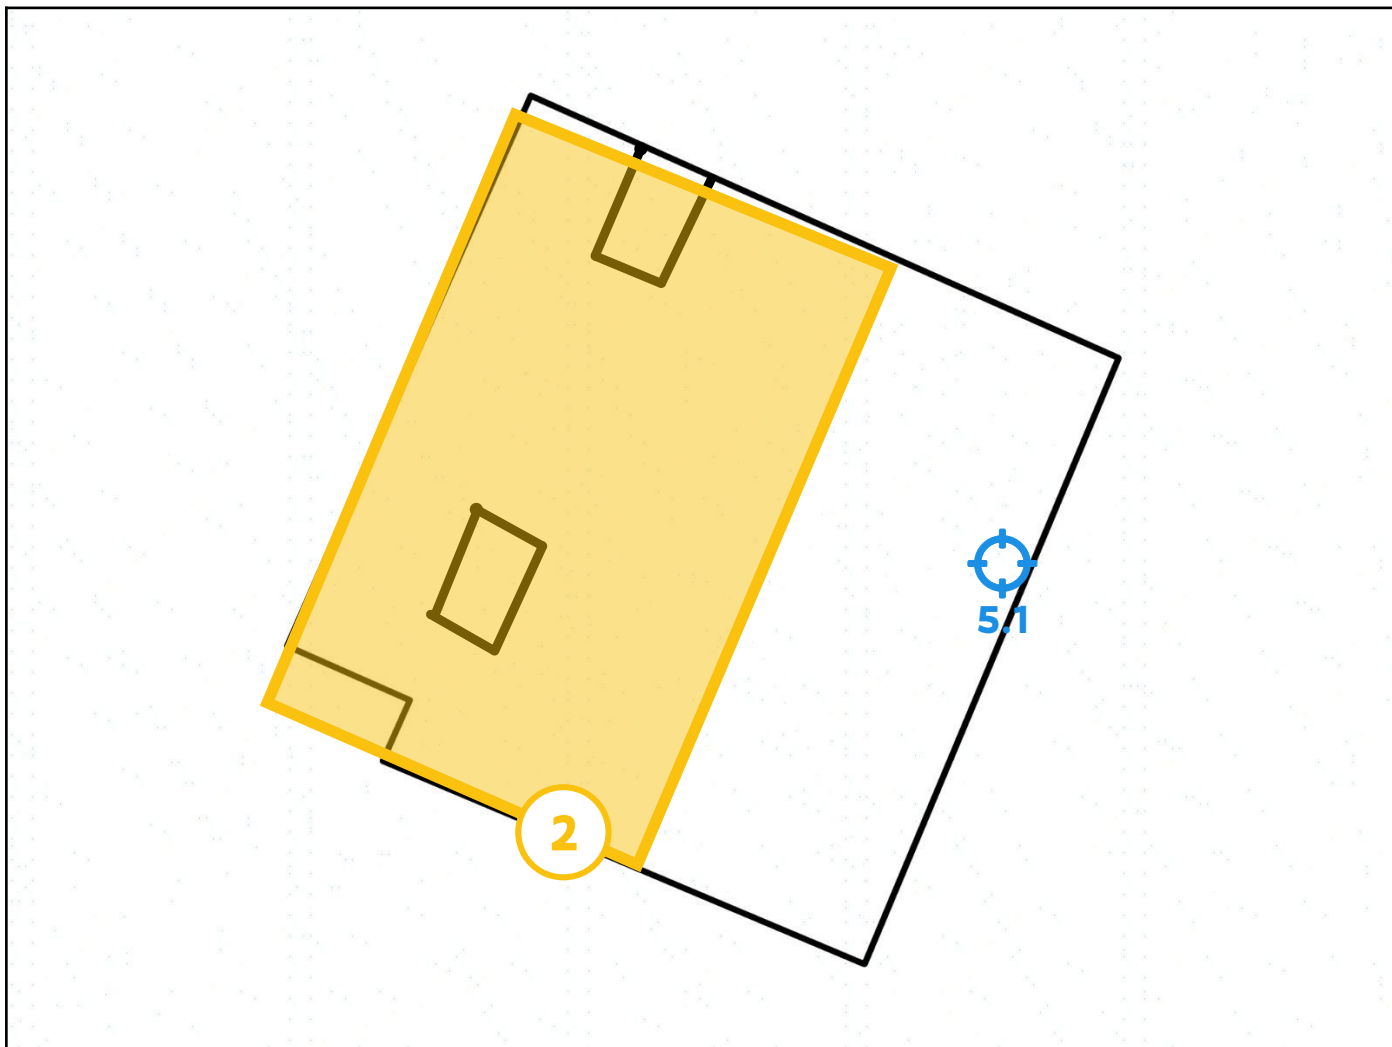
## Plan 2.3: 1ste en 2de verdiep

Beschrijving	Type	Actie
2. roofing op dak 2de verdiep	Uitsluiting	-
5. roofing	Geen asbest	-
5.1 Code: MS03	Mengmonster	-

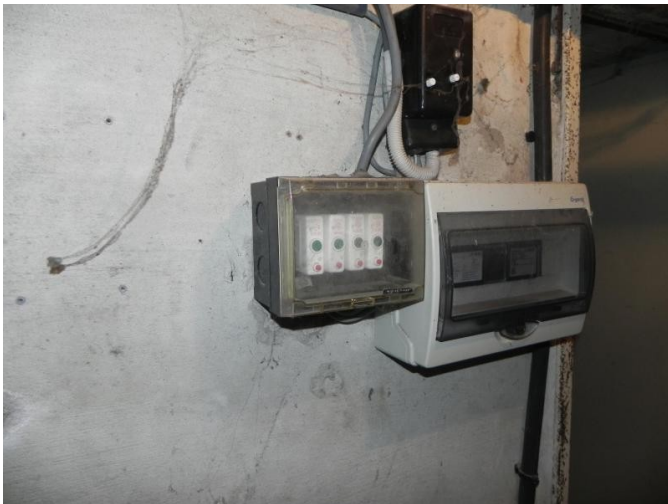
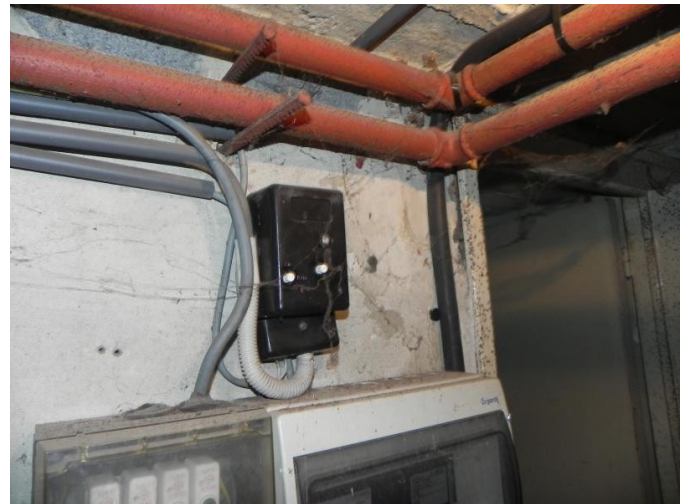
## Asbestmaterialen

Overzichtsfoto

Detailfoto

Het asbestmateriaal valt onder de mijlpaal van 2040.

Eindbeoordeling materiaalisico	Laag materiaalisico en/of verlaagde kans op vezelvrijgave
--------------------------------	---

Gebondenheid	Categorie 1: hechtgebonden in oorsprong
Asbestsoort (vezeltype)	Crocidoliet aanwezig
Asbestconcentratie	Laag (< 50%)
Afschermingsgraad van het gehele materiaal	Geheel of deels (ook) vrij aan binnenluchtstromen
Toestand van het materiaal	Onbeschadigd, niet verweerd

Beschrijving	Bakelieten (aftakdozen, schakelaars,...)
Omgeving	Binnen
Primaire drager	Binnenwand
Asbestmateriaal	Plaat, paneel, tablet - Type Bakeliet
Bindmiddel van asbestmateriaal	Kunststof of -hars
Gebondenheid op basis van bindmiddel	Hecht
Hoeveelheid (oppervlakte - dikte - aantal)	• 1,00 m <sup>2</sup> - 0,50 cm - 1 stuk
Totaal volume	0,005 m <sup>3</sup>
Eenvoudig bereikbaar	Ja
Bevestigingswijze	• Geschroefd
Identificatiemethode	Vaststelling zonder monsternamen

- Zorg voor een veilig beheer. Vermijd het beschadigen van het asbestmateriaal. Controleer de toestand jaarlijks op wijzigingen.

- Eenvoudige handelingen: mag via doe-het-zelf of door werknemer(s) met opleidingsattest eenvoudige handelingen hechtgebonden toepassing. Let op: Elektriciteit

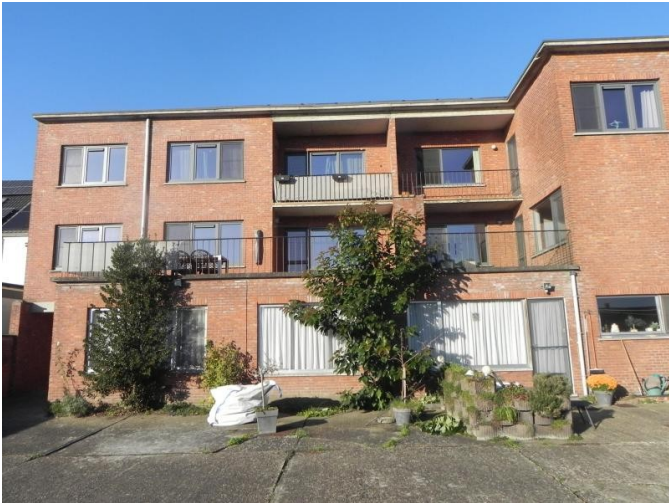
## Uitsluitingen

*Situeringfoto*

**Bouwjaar:** 2013

*Constructies gebouwd vanaf 2001 moeten niet onderzocht worden*

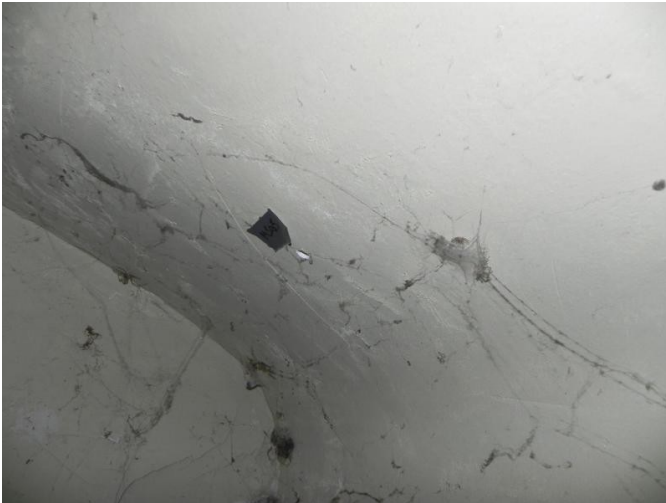
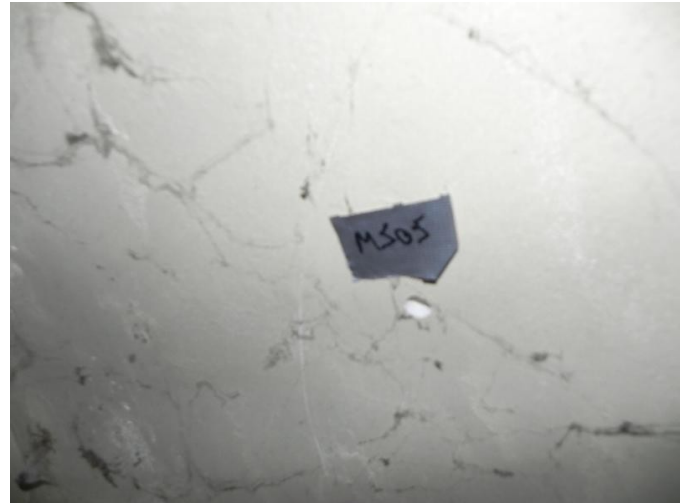
## Fiche 3: pleisterwerk aan plafonds

Overzichtsfoto

Detailfoto

Geen asbest

#	Type	Referentie	Resultaat
3.1	Mengmonster	MS05	Geen asbest

Beschrijving	pleisterwerk aan plafonds
Omgeving	Binnen
Primaire drager	Plafond
Bindmiddel van materiaal	Gips - kalk

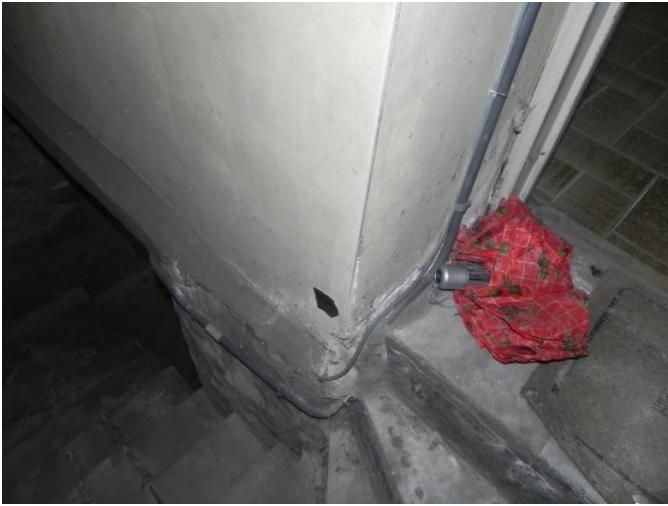
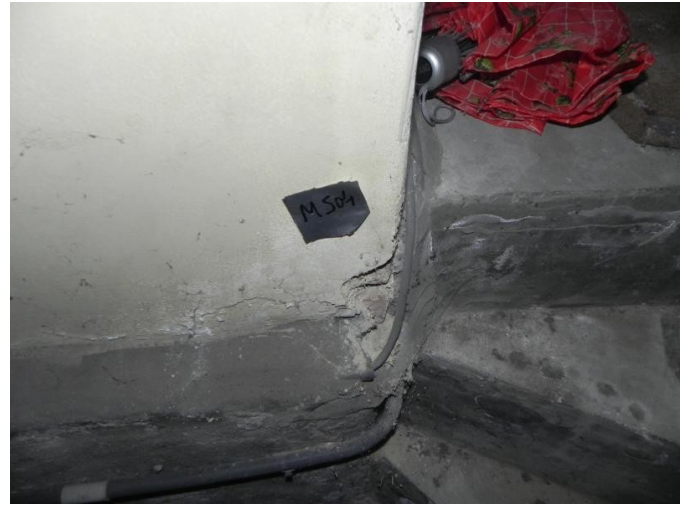
## Fiche 4: pleisterwerk aan muren

Overzichtsfoto

Detailfoto

Geen asbest

#	Type	Referentie	Resultaat
4.1	Mengmonster	MS04	Geen asbest

Beschrijving	pleisterwerk aan muren
Omgeving	Binnen
Primaire drager	Binnenwand
Bindmiddel van materiaal	Gips - kalk

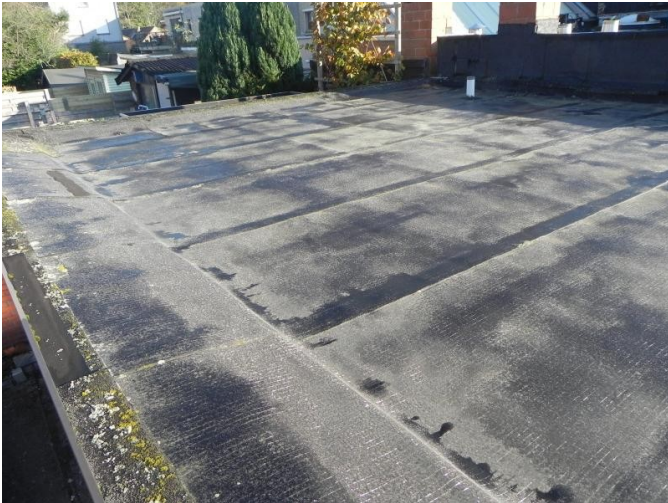
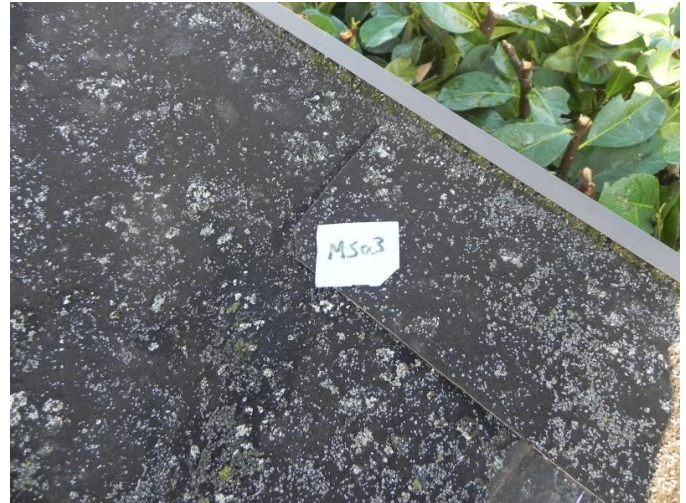
## Fiche 5: roofing

Overzichtsfoto

Detailfoto

Geen asbest

#	Type	Referentie	Resultaat
5.1	Mengmonster	MS03	Geen asbest

Beschrijving	roofing
Omgeving	Buiten

<b>Primaire drager</b>	Plat dak
<b>Bindmiddel van materiaal</b>	Bitumen (roofing, teer, asfalt)
<b>Gebondenheid op basis van bindmiddel</b>	Hecht
<b>Identificatiemethode</b>	Vaststelling met monstername
<b>Destructieve handeling voor identificatie</b>	Nee
