# Asbestinventarisatetest

August Lenaertsstraat 25/2, 2812 Mechelen

Attestnummer : 20221121-000100.000

Uitgegeven op : 21.11.2022

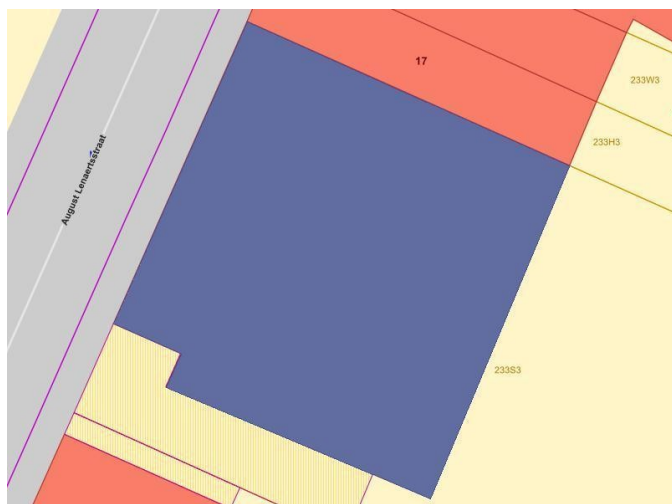
## Zone 1: Hoofdgebouw

- 0 Asbestmaterialen
- 0 Beperkingen
- 0 Uitsluitingen
- 0 Roerende goederen
- 0 Puin, steenslag, (water)bodem
- 0 Adviezen
- 2 Geen asbest**

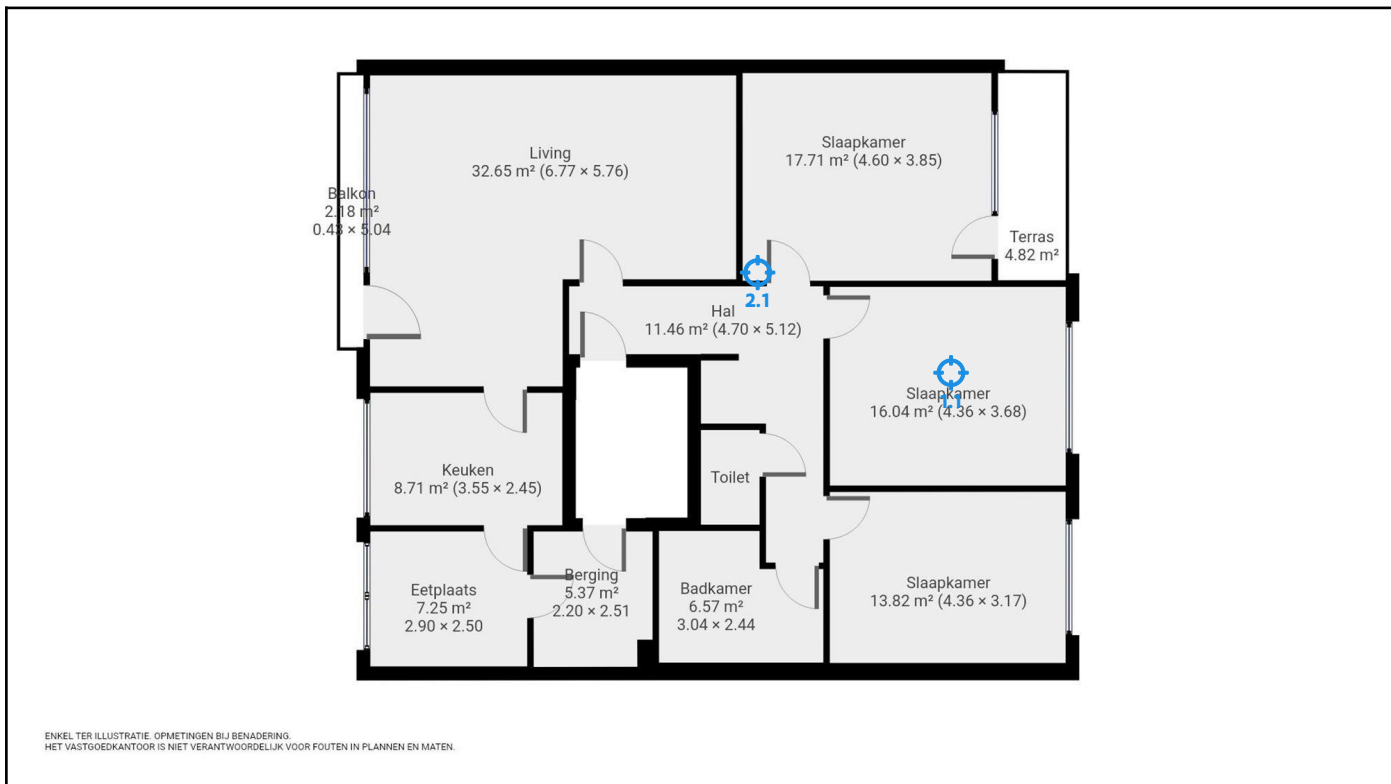
# Plan 1.1: E2638034115874729589\_4980ALXL

Beschrijving	Type	Actie
1. pleisterwerk aan plafonds	Geen asbest	-
1.1 Code: MS02	Mengmonster	-
2. pleisterwerk aan muren	Geen asbest	-
2.1 Code: MS01	Mengmonster	-

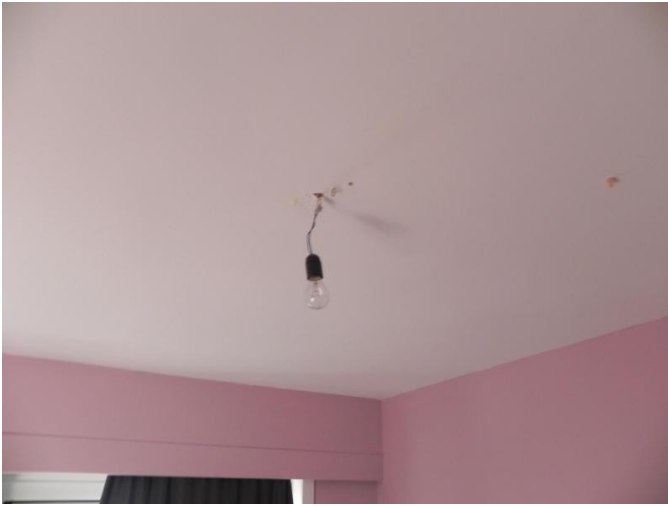
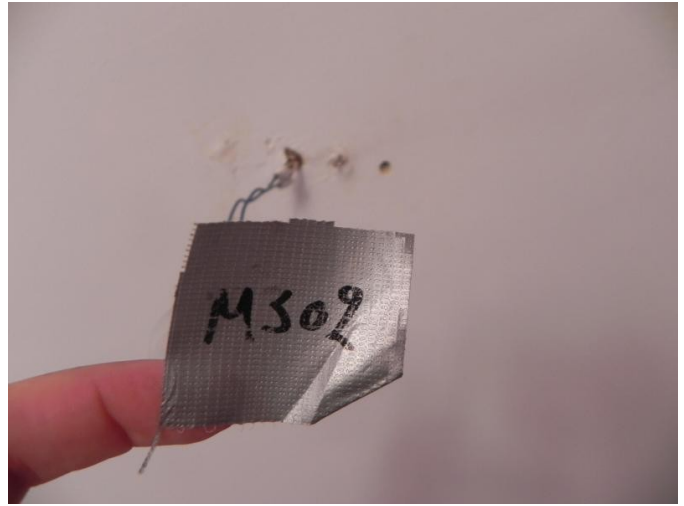
# Fiche 1: pleisterwerk aan plafonds

Geen asbest

Overzichtsfoto

Detailfoto

#	Type	Referentie	Resultaat
1.1	Mengmonster	MS02	Geen asbest

Beschrijving	pleisterwerk aan plafonds
Omgeving	Binnen
Primaire drager	Plafond
Bindmiddel van materiaal	Gips - kalk

<b>Gebondenheid op basis van bindmiddel</b>	Niet-hechtgebonden
<b>Identificatiemethode</b>	Vaststelling met monstername
<b>Destructieve handeling voor identificatie</b>	Nee

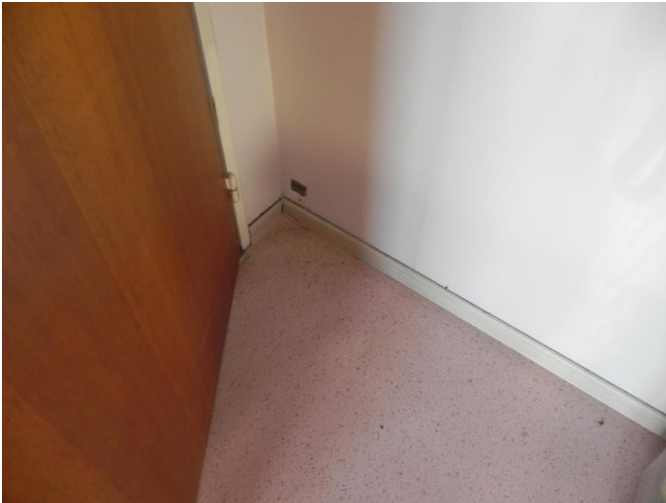
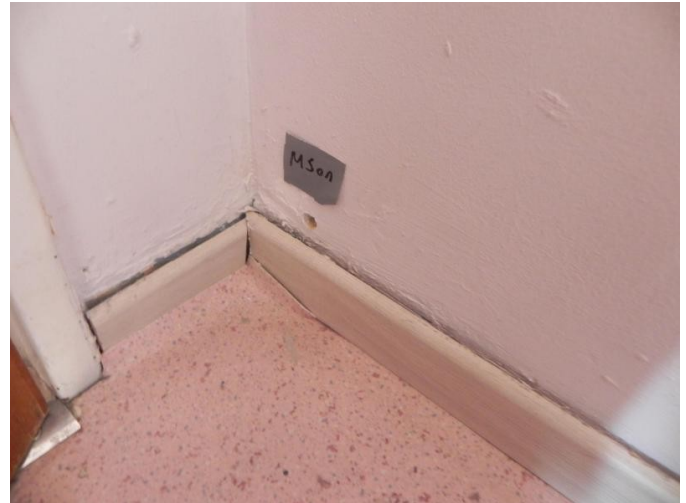
## Fiche 2: pleisterwerk aan muren

Geen asbest

Overzichtsfoto

Detailfoto

#	Type	Referentie	Resultaat
2.1	Mengmonster	MS01	Geen asbest

Beschrijving	pleisterwerk aan muren
Omgeving	Binnen
Primaire drager	Binnenwand
Bindmiddel van materiaal	Gips - kalk

<b>Gebondenheid op basis van bindmiddel</b>	Niet-hechtgebonden
<b>Identificatiemethode</b>	Vaststelling met monstername
<b>Destructieve handeling voor identificatie</b>	Nee
