Asbestinventarisatetest

Stationsstraat 159, 2860 Sint-Katelijne-Waver

Attestnummer : 20240312-000533.000

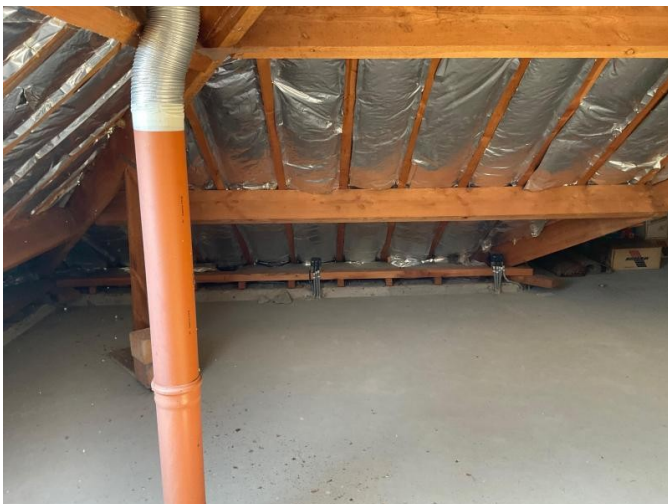
Overzichtsfoto

Detailfoto

Het asbestmateriaal valt onder de mijlpaal van 2040.

Eindbeoordeling materiaalrisico	Zeer laag materiaalrisico en/of zeer lage kans op vezelvrijgave
---------------------------------	---

Gebondenheid	Categorie 1: hechtgebonden in oorsprong
Asbestsoort (vezeltype)	Crocidoliet aanwezig
Asbestconcentratie	Laag (< 50%)
Afschermingsgraad van het gehele materiaal	Niet stootvaste afscherming
Toestand van het materiaal	Onbeschadigd, niet verweerd

Beschrijving	Onderdak
Omgeving	Binnen
Primaire drager	Schuin dak
Asbestmateriaal	Plaat, paneel, tablet - Type Menuiserite
Bindmiddel van asbestmateriaal	Cement
Gebondenheid op basis van bindmiddel	Hecht
Hoeveelheid (oppervlakte - dikte - aantal)	• 140,00 m ² - 0,50 cm - 1 stuk
Totaal volume	0,70 m ³
Eenvoudig bereikbaar	Ja
Bevestigingswijze	• Genageld, geniet
Identificatiemethode	Vaststelling zonder monsternamen

- Zorg voor een veilig beheer. Vermijd het beschadigen van het asbestmateriaal. Controleer de toestand jaarlijks op wijzigingen.

- Eenvoudige handelingen: mag via doe-het-zelf of door werknemer(s) met opleidingsattest eenvoudige handelingen
Indien de toepassing in zijn geheel verwijderd kan worden zonder te breken, rekening houdend met de persoonlijke beschermingsmaatregelen.

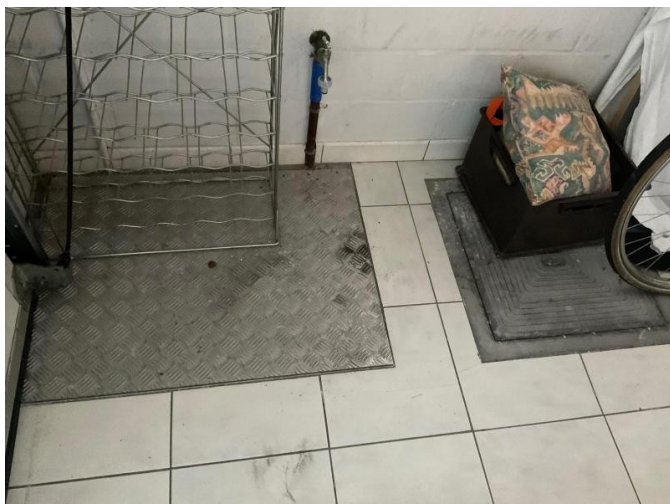
Situeringfoto

Permanente beperking

Reden: Het onderzoek kan niet uitgevoerd worden binnen de bepalingen van de Welzijnswet

Uitleg van de asbestdeskundige: De ruimte is lager dan 1,5m, deze kan niet grondig geïnspecteerd worden.

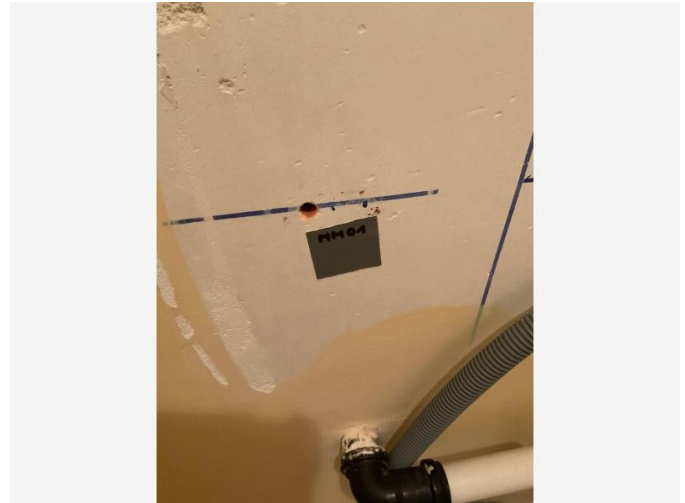
Geen asbest

#	Type	Referentie	Resultaat
3.1	Mengmonster	01	Geen asbest

Beschrijving	Pleisterwerk muren
Omgeving	Binnen
Primaire drager	Binnenwand
Bindmiddel van materiaal	Gips - kalk

Gebondenheid op basis van bindmiddel	Niet-hechtgebonden
Hoeveelheid (oppervlakte - dikte - aantal)	• 200,00 m ² - 1,00 cm - 1 stuk
Totaal volume	2,00 m ³
Identificatiemethode	Vaststelling met monstername
Destructieve handeling voor identificatie	Nee
