# Asbestinventarisatetest

Nieuwstraat 17, 2861 Sint-Katelijne-Waver

Attestnummer : 20240522-000430.000

Uitgegeven op : 22.05.2024

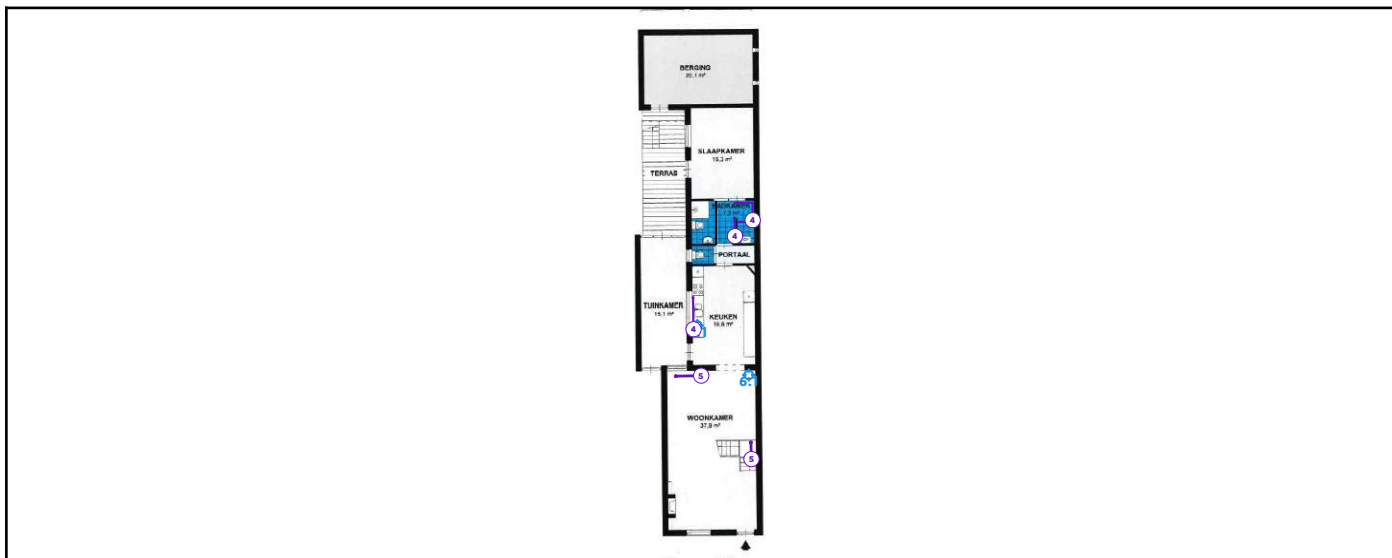
## Plan 1.2: Gelijkvloers

Beschrijving	Type	Actie
4. Tegellijm faiencetegels stookruimte/keuken	Advies	-
5. Dichtingen oude radiator(en)	Advies	-
6. Pleisterwerk muren	Geen asbest	-
6.1 Code: MM01	Mengmonster	-

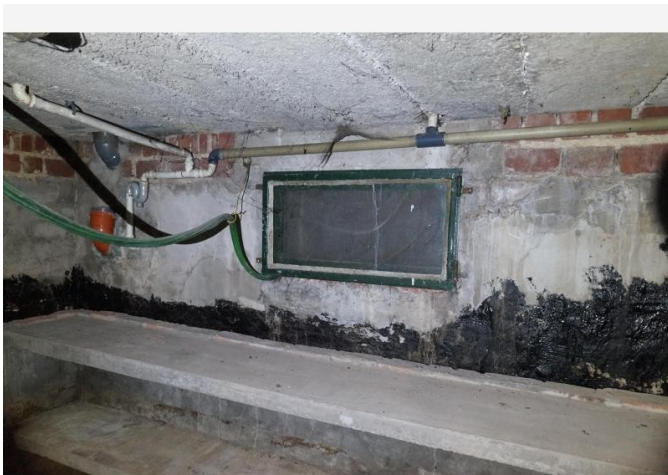
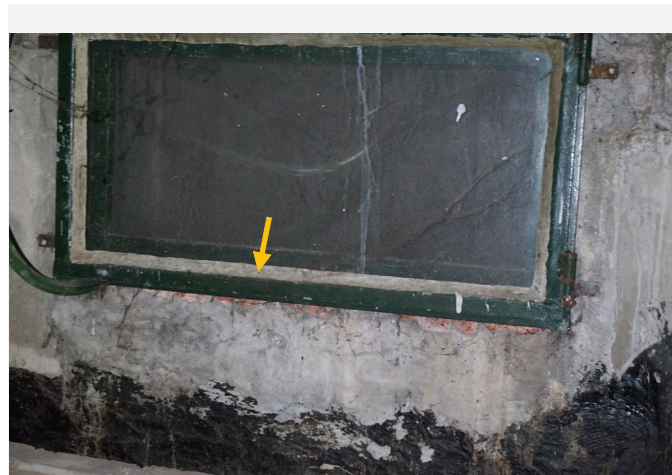
Overzichtsfoto

Detailfoto

Het asbestmateriaal valt onder de mijlpaal van 2040.

Eindbeoordeling materiaalrisico	Laag materiaalrisico en/of verlaagde kans op vezelvrijgave
---------------------------------	--

Gebondenheid	Categorie 1: hechtgebonden in oorsprong
Asbestsoort (vezeltype)	Amfibool aanwezig, uitgezonderd crocidoliet
Asbestconcentratie	Laag (< 50%)
Afschermingsgraad van het gehele materiaal	Geheel of deels (ook) vrij aan de binnenlucht
Toestand van het materiaal	Licht beschadigd, licht verweerd. Intact materiaal type Pical – asbestboard of categorie III 'gebondenheid'

Beschrijving	Mastiek (oud) schrijnwerk kelder
Omgeving	Binnen
Primaire drager	Wandopening verticaal (raam, deur, ...)
Asbestmateriaal	In-situ afwerkingslagen - Pasta, stopverf, voegsel, stopsel, vulsel, mastiek, kitten, ...
Bindmiddel van asbestmateriaal	Kitten, mastiek, pasta
Gebondenheid op basis van bindmiddel	Hecht
Hoeveelheid (gewicht - aantal)	<ul style="list-style-type: none"><li>• 0,50 kg - 1 stuk</li></ul>
Totaal gewicht	0,50 kg
Eenvoudig bereikbaar	Ja
Bevestigingswijze	<ul style="list-style-type: none"><li>• Verlijmd, ingegoten, versmeerd</li></ul>

- Zorg voor een veilig beheer. Vermijd het beschadigen van het asbestmateriaal. Controleer de toestand jaarlijks op wijzigingen.

- Eenvoudige handelingen: mag via doe-het-zelf of door werknemer(s) met opleidingsattest eenvoudige handelingen  
Mastiek is een hechtgebonden toepassing. Deze dient voorzichtig te worden verwijderd ofwel door middel van bvb spatel, ofwel in zijn geheel met schrijnwerk. Zorg ervoor dat er geen resten achterblijven.

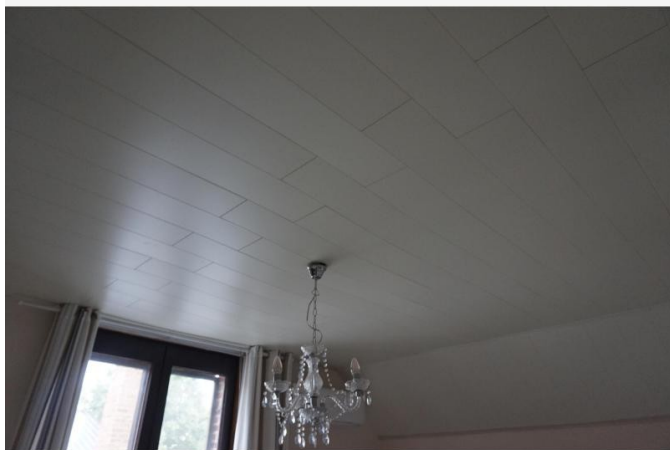
*Situeringfoto*

**Reden:** Het te onderzoeken materiaal situeert zich hoger dan 3,50 m te rekenen vanaf een veilige ondergrond

**Uitleg van de asbestdeskundige:** Het onderdak van de woning bevindt zich op meer dan 3,5m te rekenen vanaf een veilige ondergrond en kan vanwege de afwerking langs de binnenzijde niet visueel worden nagekeken.

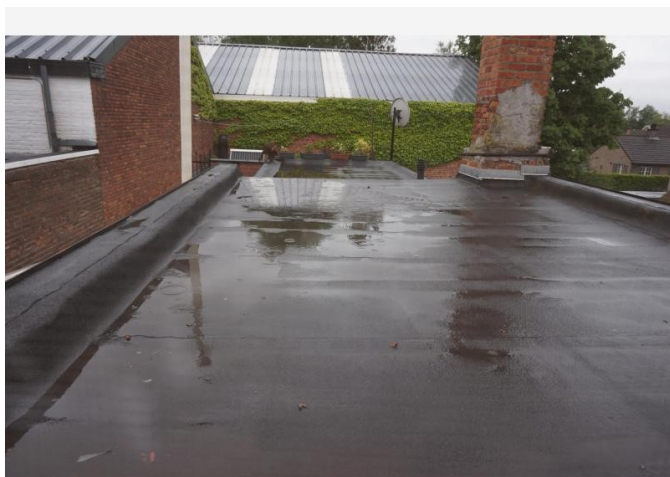
Vrije foto

De roofing op het plat dak is vernieuwd

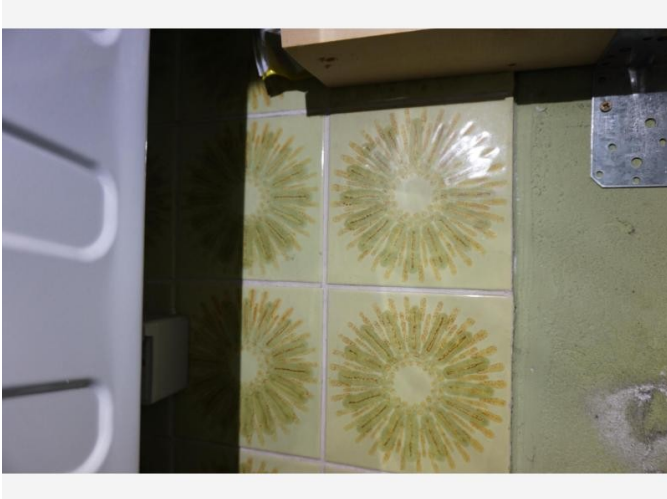
Vrije foto

De gebruikte tegellijm van faiencetegels kan asbest bevatten, het betreft een niet-destructief onderzoek, daardoor kon deze niet visueel vastgesteld, beoordeeld en bemonsterd worden.

Identificatiemethode	Redelijk vermoeden
Primaire drager	Binnenwand
(Asbest)materiaal	In-situ afwerkingslagen - Lijm laag
Bindmiddel	Lijm
Gebondenheid bindmiddel	Hecht

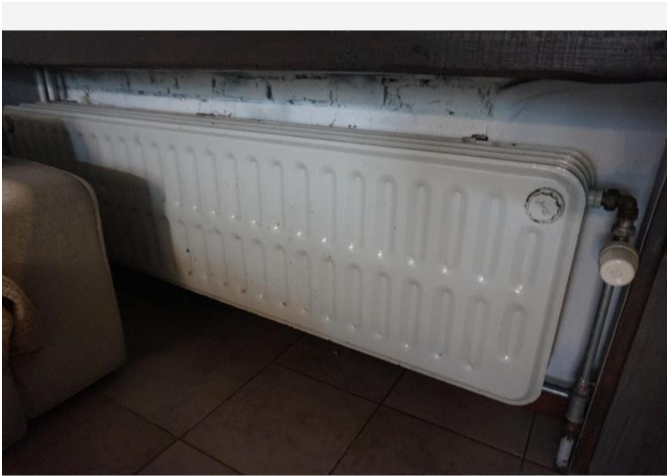
Vrije foto

Tussen de lamellen van de oude, gietijzeren radiator(en) kan een inwendige, asbesthoudende dichting aanwezig zijn.
