# Asbestinventarisatetest

Pasbrugplein 8, 2800 Mechelen

Attestnummer : **20240531-000289.000**

Uitgegeven op : **31.05.2024**

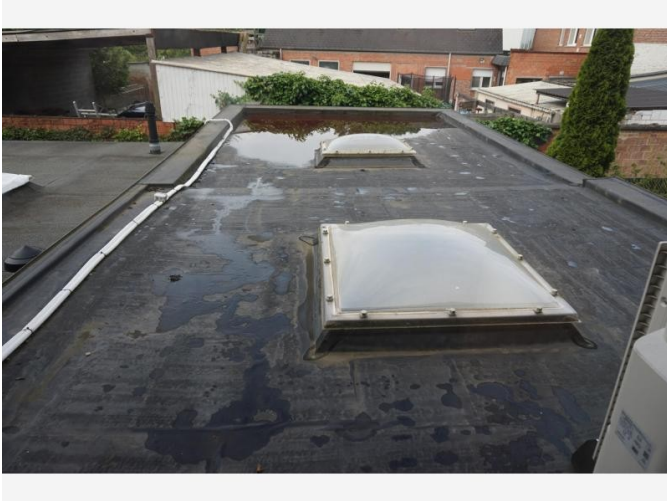
Het plat dak achteraan is bedekt met EPDM, dit is niet asbest verdacht.

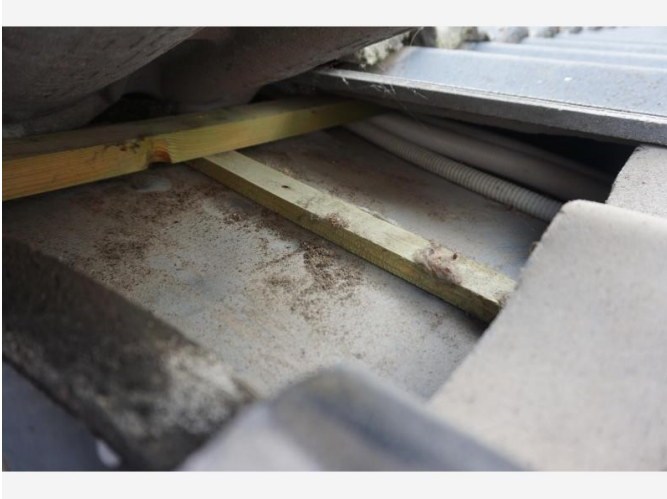
Het onderdak van de woning kon slechts vanop 1 plaats worden nagekeken. Vanop deze plaats kon er worden vastgesteld dat er geen asbestverdacht onderdak aanwezig is (doek). (de rest van het dak kon niet worden gecontroleerd)

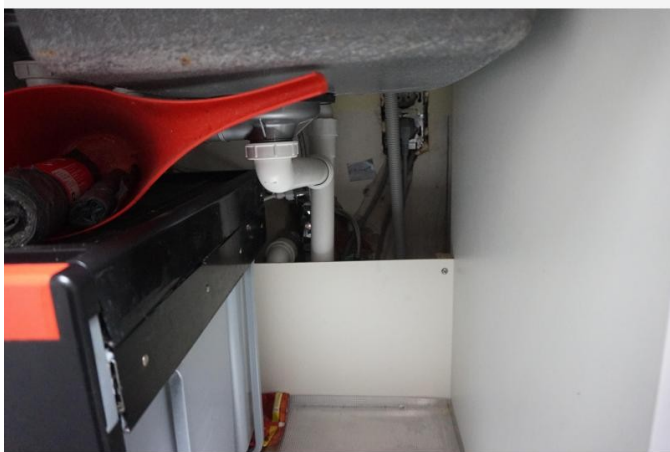
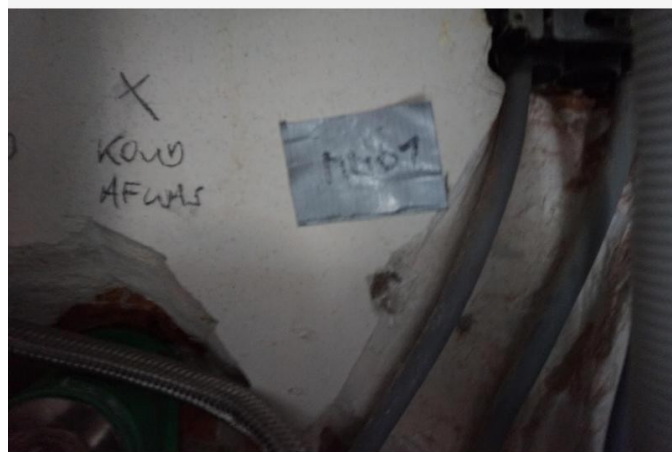
Geen asbest

#	Type	Referentie	Resultaat
3.1	Mengmonster	MM01	Geen asbest

Beschrijving	Pleisterwerk muren
Omgeving	Binnen
Primaire drager	Binnenwand

<b>Bindmiddel van materiaal</b>	Gips - kalk
<b>Gebondenheid op basis van bindmiddel</b>	Niet-hechtgebonden
<b>Hoeveelheid (oppervlakte - dikte - aantal)</b>	• 175,00 m <sup>2</sup> - 1,00 cm - 1 stuk
<b>Totaal volume</b>	1,75 m <sup>3</sup>
<b>Identificatiemethode</b>	Vaststelling met monstername
<b>Destructieve handeling voor identificatie</b>	Nee
<b>Opmerking</b>	<p>Het betreft een (ruwe) schatting van de hoeveelheid.</p> <p>De muren zijn deels gepleisterd, deels gipsplaten. (1e verdiep en zolder allemaal gipsplaten)</p> <p>De plafonds zijn allemaal valse/houten plafonds.</p>

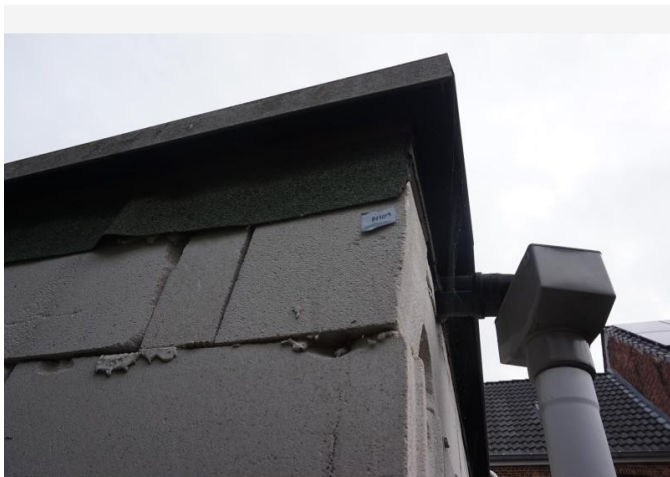
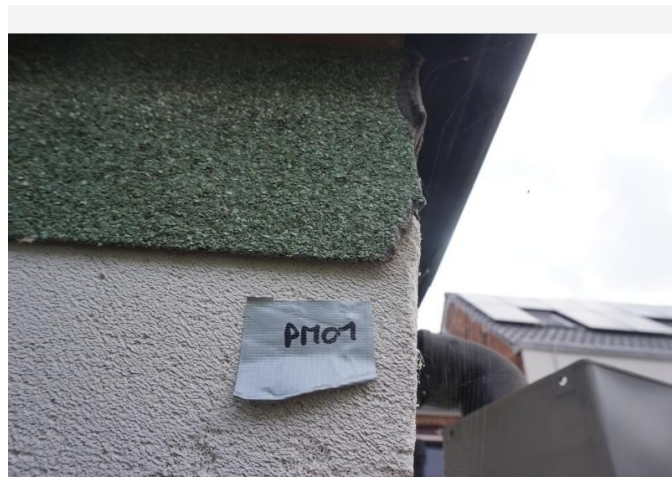
Geen asbest

#	Type	Referentie	Resultaat
4.1	Puntmonster	PM01	Geen asbest

Beschrijving	Roofing rond plat dak achteraan
Omgeving	Buiten
Primaire drager	Wand buitenschil
Bindmiddel van materiaal	Bitumen (roofing, teer, asfalt)

<b>Gebondenheid op basis van bindmiddel</b>	Hecht
<b>Hoeveelheid (oppervlakte - aantal)</b>	• 2,00 m <sup>2</sup> - 1 stuk
<b>Totale oppervlakte</b>	2,00 m <sup>2</sup>
<b>Identificatiemethode</b>	Vaststelling met monstername
<b>Destructieve handeling voor identificatie</b>	Nee
<b>Opmerking</b>	Het betreft een schatting van de hoeveelheid.
