Asbestinventarisatetest

Belgradestraat 38/2, 2800 Mechelen

Attestnummer : **20240527-000276.000**

Uitgegeven op : **27.05.2024**

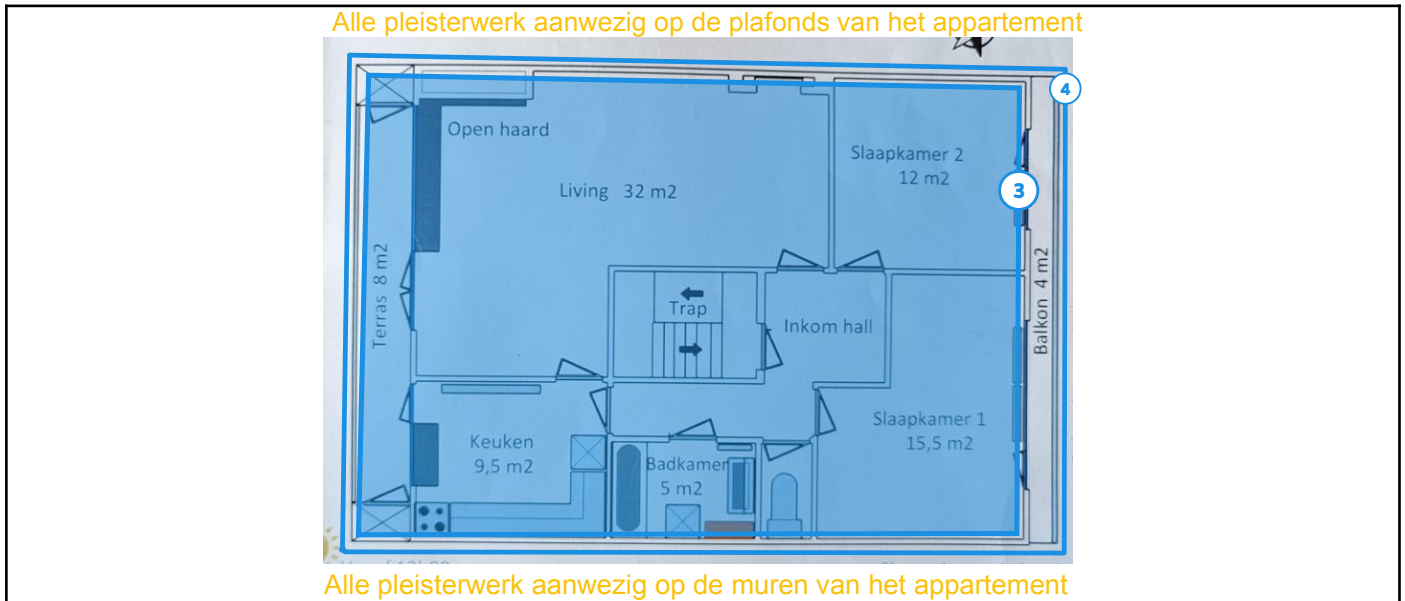
Plan 1.2: Pleisterwerk

Beschrijving	Type	Actie
3. Pleisterwerk plafonds	Geen asbest	-
4. Pleisterwerk muren	Geen asbest	-

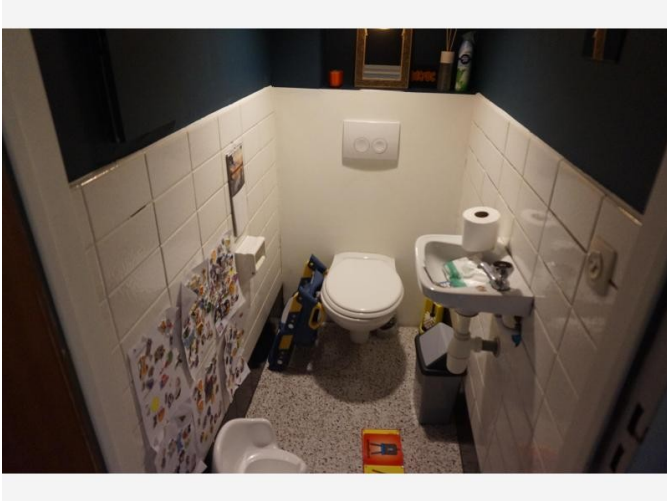
Vrije foto

De gebruikte tegelijm van faïencetegels kan asbest bevatten, het betreft een niet-destructief onderzoek, daardoor kon deze niet visueel vastgesteld, beoordeeld en bemonsterd worden.

Identificatiemethode	Redelijk vermoeden
Primaire drager	Binnenwand
(Asbest)materiaal	In-situ afwerkingslagen - Lijm laag
Bindmiddel	Lijm
Gebondenheid bindmiddel	Hecht

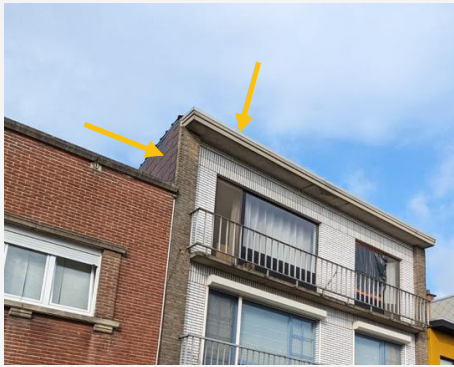
Vrije foto

De leien op de gevel links zijn asbestverdacht, echter behoort dit tot de algemene delen.

Het plat dak kon niet geïnspecteerd worden maar daar kan roofing aanwezig zijn wat een asbestverdachte toepassing is.

Ook deze toepassing behoort tot de algemene delen.

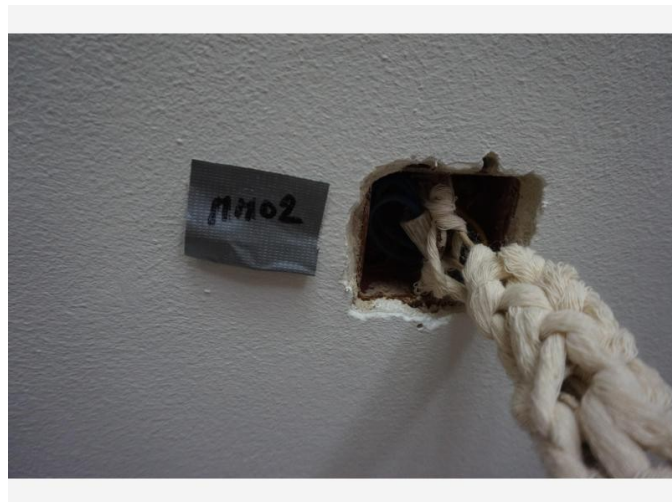
Geen asbest

#	Type	Referentie	Resultaat
3.1	Mengmonster	MM02	Geen asbest

Beschrijving	Pleisterwerk plafonds
Omgeving	Binnen
Primaire drager	Plafond

Bindmiddel van materiaal	Gips - kalk
Gebondenheid op basis van bindmiddel	Niet-hechtgebonden
Hoeveelheid (oppervlakte - dikte - aantal)	<ul style="list-style-type: none"> • 85,00 m² - 1,00 cm - 1 stuk
Totaal volume	0,85 m ³
Identificatiemethode	Vaststelling met monstername
Destructieve handeling voor identificatie	Nee
Opmerking	<p>Het betreft een (ruwe) schatting van de hoeveelheid.</p> <p>Er is geen traphal aanwezig in het appartement.</p> <p>De cv-ketel hangt in de badkamer.</p>

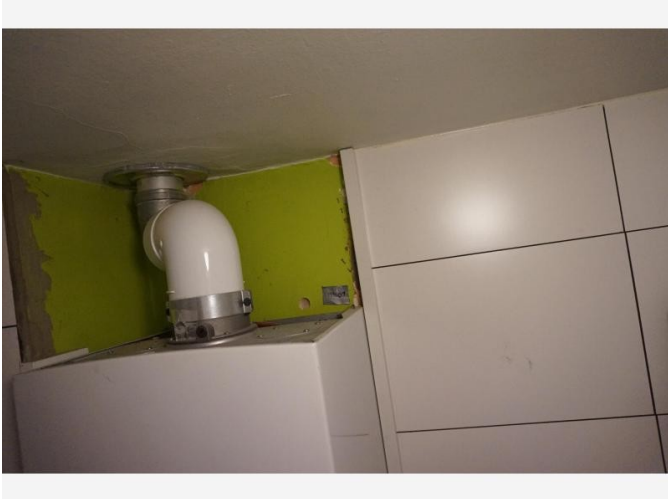
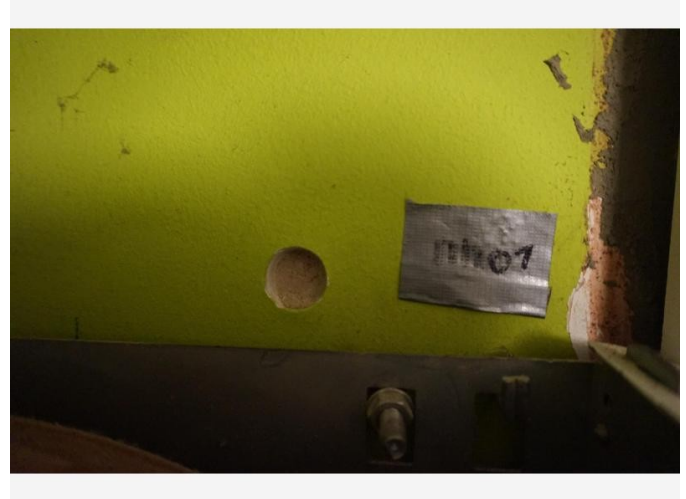
Geen asbest

#	Type	Referentie	Resultaat
4.1	Mengmonster	MM01	Geen asbest

Beschrijving	Pleisterwerk muren
Omgeving	Binnen
Primaire drager	Binnenwand

Bindmiddel van materiaal	Gips - kalk
Gebondenheid op basis van bindmiddel	Niet-hechtgebonden
Hoeveelheid (oppervlakte - dikte - aantal)	<ul style="list-style-type: none"> • 200,00 m² - 1,00 cm - 1 stuk
Totaal volume	2,00 m ³
Identificatiemethode	Vaststelling met monstername
Destructieve handeling voor identificatie	Nee
Opmerking	<p>Het betreft een (ruwe) schatting van de hoeveelheid.</p> <p>Er is geen traphal aanwezig in het appartement.</p> <p>De cv-ketel hangt in de badkamer.</p>
