# Asbestinventarisatetest

Mijlstraat 99, 2570 Duffel

Attestnummer : **20251031-000615.000**

**Asbestveilig** (maar mogelijk niet asbestvrij)

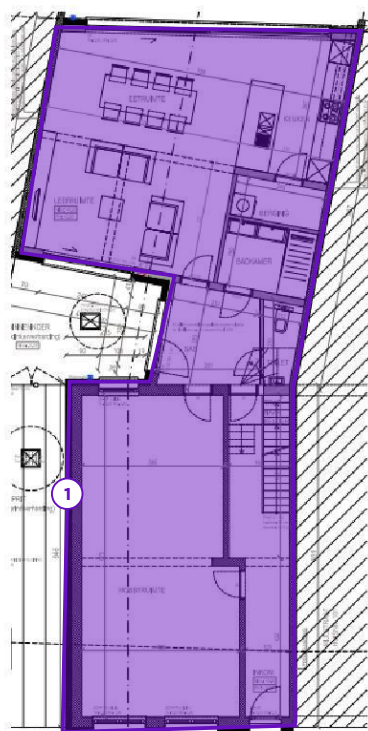
## Plan 1.3: GV pleister

| Beschrijving | Type | Actie |
|---|---|---|
| 1. Pleisterwerk | Advies | - |

Alle pleisterwerk is afgekap en opnieuw aangebracht.
