# Asbestinventarisatetest

Hertstraat 26/5, 2860 Sint-Katelijne-Waver

Attestnummer : 20231226-000110.000

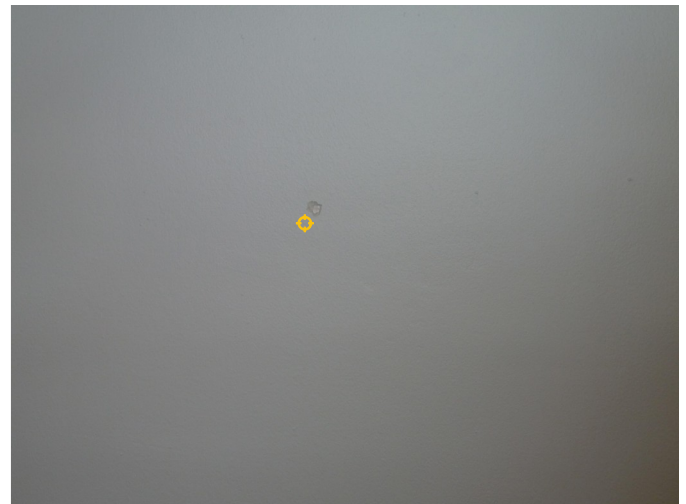
# Fiche 1: muurpleister

Geen asbest

Overzichtsfoto

Detailfoto

| # | Type | Referentie | Resultaat |
|---|---|---|---|
| 1.1 | Mengmonster | S13 | Geen asbest |

| Beschrijving | muurpleister |
| Bindmiddel van materiaal | Gips - kalk |

| Gebondenheid op basis van bindmiddel | Niet-hechtgebonden |
| Hoeveelheid (oppervlakte - dikte - aantal) | <ul style="list-style-type: none"> <li>• 150,00 m<sup>2</sup> - 1,50 cm - 1 stuk</li> </ul> |

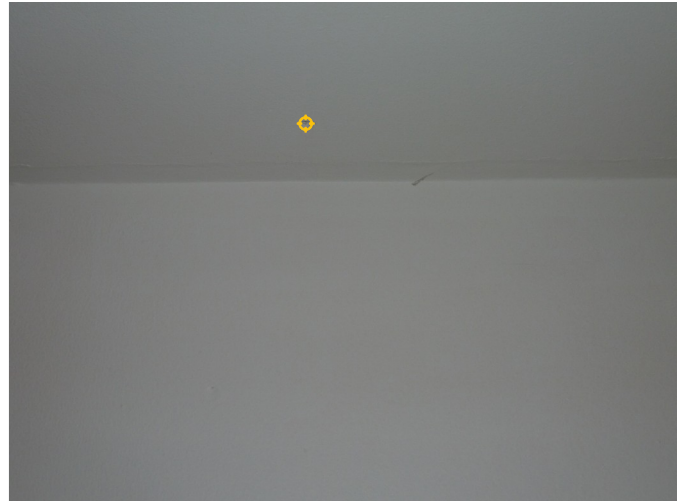
## Fiche 2: pleisterwerk plafond

Geen asbest

Overzichtsfoto

Detailfoto

| # | Type | Referentie | Resultaat |
|---|---|---|---|
| 2.1 | Mengmonster | S14 | Geen asbest |

| Beschrijving | pleisterwerk plafond |
| Bindmiddel van materiaal | Gips - kalk |

| Gebondenheid op basis van bindmiddel | Niet-hechtgebonden |
| Hoeveelheid (oppervlakte - dikte - aantal) | <ul style="list-style-type: none"> <li>• 25,00 m<sup>2</sup> - 1,50 cm - 1 stuk</li> </ul> |
