# Asbestinventarisatetest

Hertstraat 26/2, 2860 Sint-Katelijne-Waver

Attestnummer : 20231226-000060.000

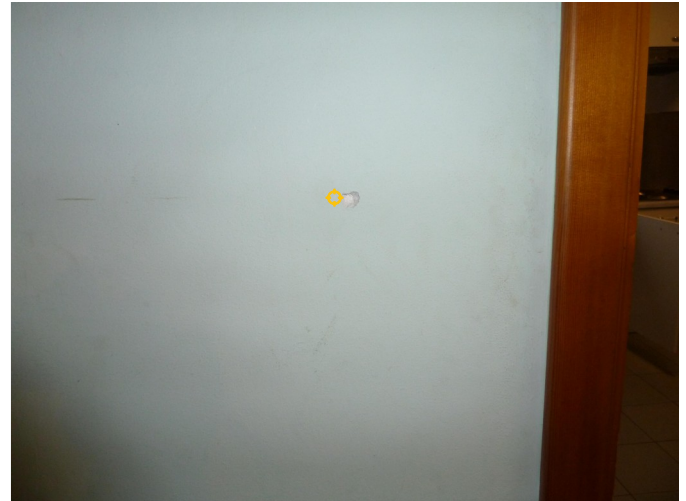
# Fiche 1: muurpleister

Geen asbest

| # | Type | Referentie | Resultaat |
|---|---|---|---|
| 1.1 | Mengmonster | S7 | Geen asbest |

| Beschrijving | muurpleister |
| Bindmiddel van materiaal | Gips - kalk |

| Gebondenheid op basis van bindmiddel | Niet-hechtgebonden |
| Hoeveelheid (oppervlakte - dikte - aantal) | <ul style="list-style-type: none"> <li>• 30,00 m<sup>2</sup> - 1,50 cm - 1 stuk</li> </ul> |
