# Asbestinventarisatetest

Hertstraat 26/4, 2860 Sint-Katelijne-Waver

Attestnummer : 20231226-000088.000

Uitgegeven op : 26.12.2023

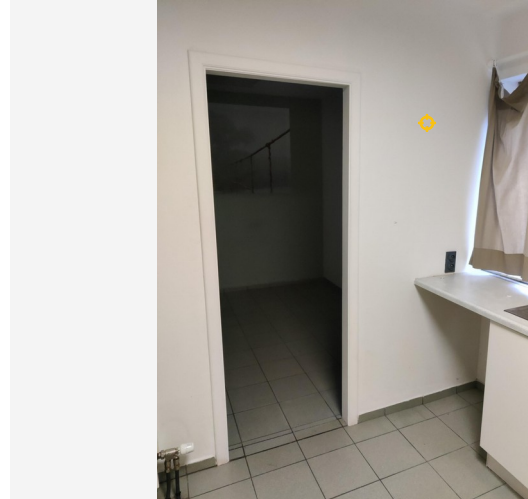
## Fiche 2: muurpleister

Geen asbest

| # | Type | Referentie | Resultaat |
|---|---|---|---|
| 2.1 | Mengmonster | S5 | Geen asbest |

| Bindmiddel van materiaal | Gips - kalk |

| Gebondenheid op basis van bindmiddel | Niet-hechtgebonden |
| Hoeveelheid (oppervlakte - dikte - aantal) | <ul style="list-style-type: none"> <li>• 50,00 m<sup>2</sup> - 1,50 cm - 1 stuk</li> </ul> |
