# Asbestinventarisatetest

Hertstraat 26/3, 2860 Sint-Katelijne-Waver

Attestnummer : **20231226-000073.000**

**Asbestveilig**

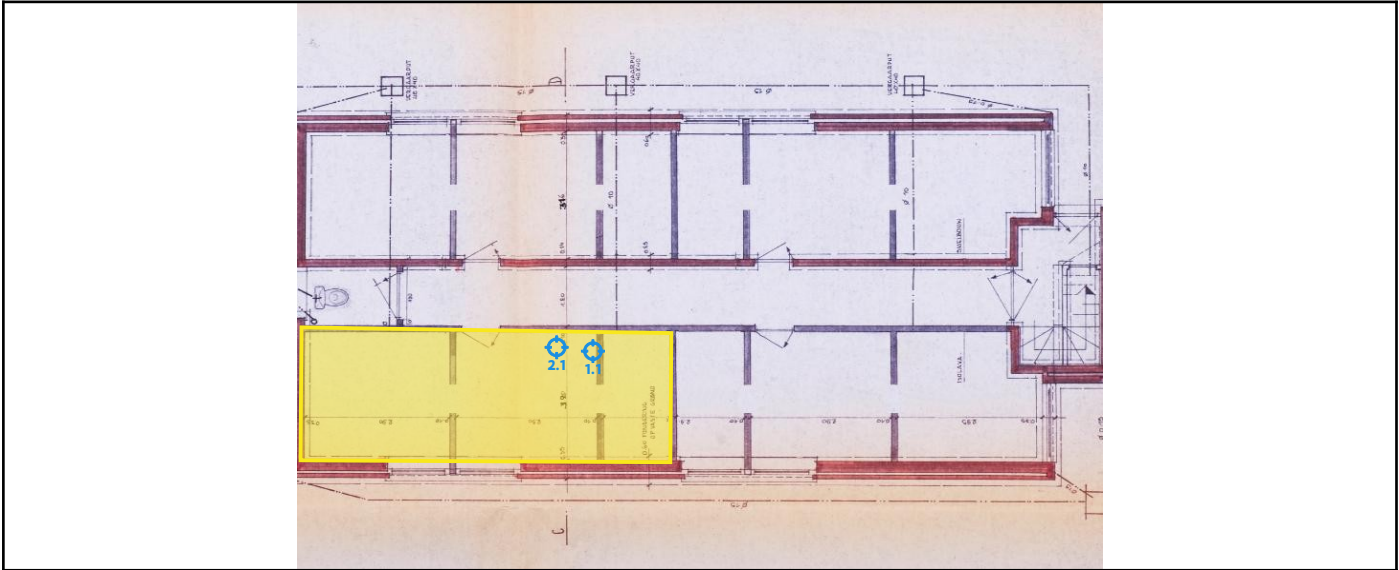
# Plan 1.1: gelijkvloers

| Beschrijving | Type | Actie |
|---|---|---|
| 1. muurpleister | Geen asbest | - |
| 1.1 Code: S1 | Mengmonster | - |
| 2. plafondpleister | Geen asbest | - |
| 2.1 Code: S2 | Mengmonster | - |

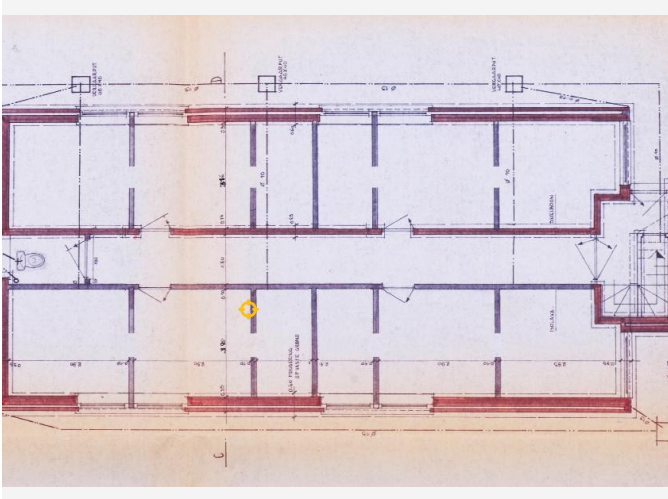
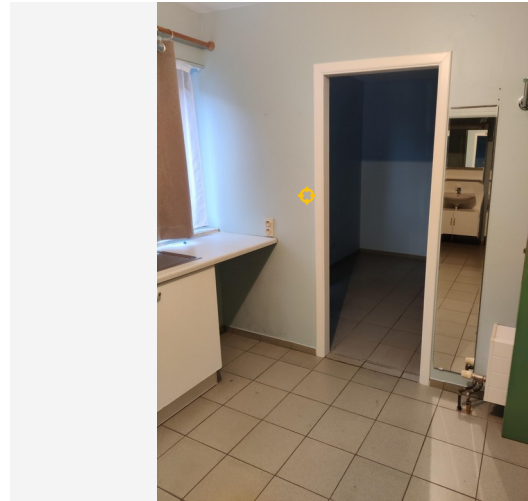
## Fiche 1: muurpleister

Geen asbest

| # | Type | Referentie | Resultaat |
|---|---|---|---|
| 1.1 | Mengmonster | S1 | Geen asbest |

| Beschrijving | muurpleister |
| Bindmiddel van materiaal | Gips - kalk |

| Gebondenheid op basis van bindmiddel | Niet-hechtgebonden |
| Hoeveelheid (oppervlakte - dikte - aantal) | <ul style="list-style-type: none"> <li>• 30,00 m<sup>2</sup> - 1,50 cm - 1 stuk</li> </ul> |

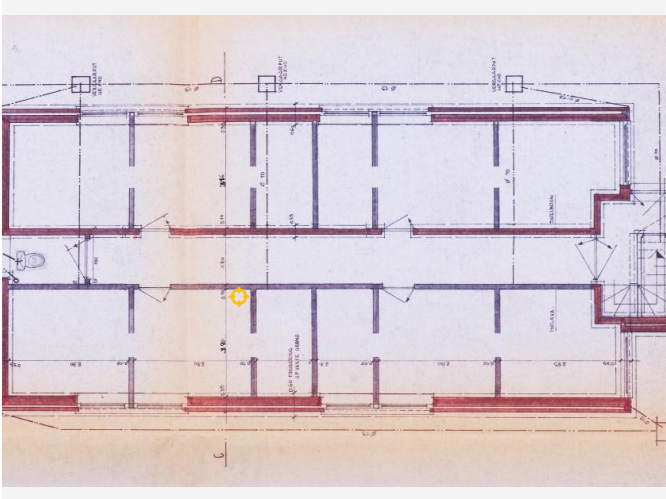
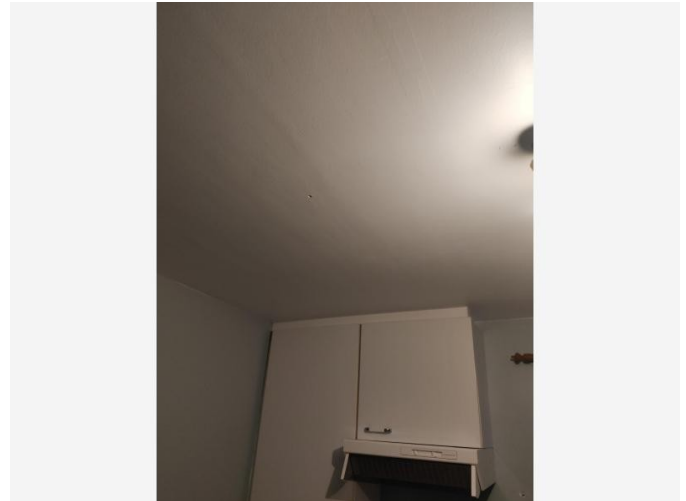
## Fiche 2: plafondpleister

Geen asbest

| # | Type | Referentie | Resultaat |
|---|---|---|---|
| 2.1 | Mengmonster | S2 | Geen asbest |

| Beschrijving | plafondpleister |
| Bindmiddel van materiaal | Gips - kalk |

| Gebondenheid op basis van bindmiddel | Niet-hechtgebonden |
| Hoeveelheid (oppervlakte - dikte - aantal) | <ul style="list-style-type: none"> <li>• 25,00 m<sup>2</sup> - 1,50 cm - 1 stuk</li> </ul> |
