# Asbestinventarisatetest

Hertstraat 26/6, 2860 Sint-Katelijne-Waver

Attestnummer : 20231226-000135.000

**Asbestveilig**

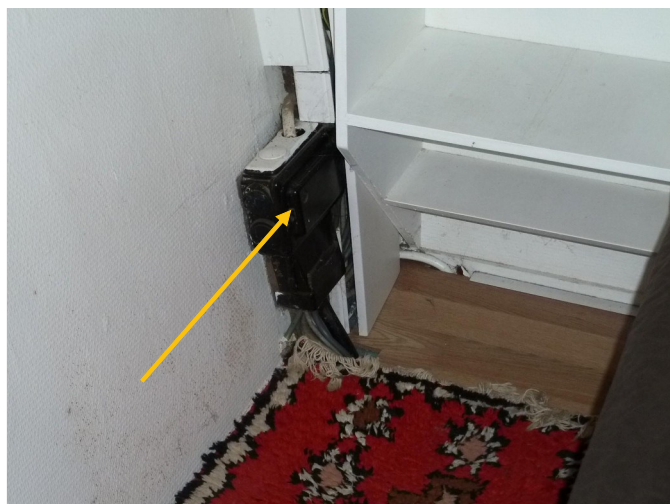
Overzichtsfoto

Detailfoto

| Eindbeoordeling materiaalarisico | Zeer laag materiaalarisico en/of zeer lage kans op vezelvrijgave |

| Gebondenheid | Categorie 1: hechtgebonden in oorsprong |
| Asbestsoort (vezeltype) | Alleen chrysotiel |
| Asbestconcentratie | Laag (< 50%) |
| Toestand van het materiaal | Onbeschadigd, niet verweerd |

| Beschrijving | bakeliet |
| Asbestmateriaal | Plaat, paneel, tablet - Type Bakeliet |

| Eenvoudig bereikbaar | Nee<br>• Verwijdering tast de bouwkundige integriteit aan. |

Het asbestmateriaal valt onder de mijlpaal van 2040.

Zorgvuldig beheren

- Zorg voor een veilig beheer. Vermijd het beschadigen van het asbestmateriaal. Controleer de toestand jaarlijks op wijzigingen.

- Eenvoudige handelingen: mag via doe-het-zelf of door werknemer(s) met opleidingsattest eenvoudige handelingen  
geen risico op vezelvrijgave mits wordt gewerkt met traagdraaiend gereedschap en het nemen van persoonlijke beschermings maatregelen

regelmatig controle op schade

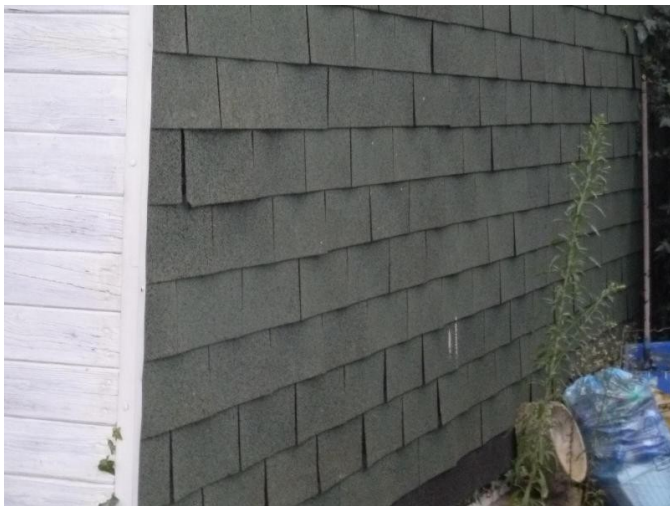
## Fiche 2: muurleien garage

Overzichtsfoto

Detailfoto

Geen asbest

| # | Type | Referentie | Resultaat |
|---|---|---|---|
| 2.1 | Puntmonster | S22 | Geen asbest |

| Beschrijving | muurleien garage |

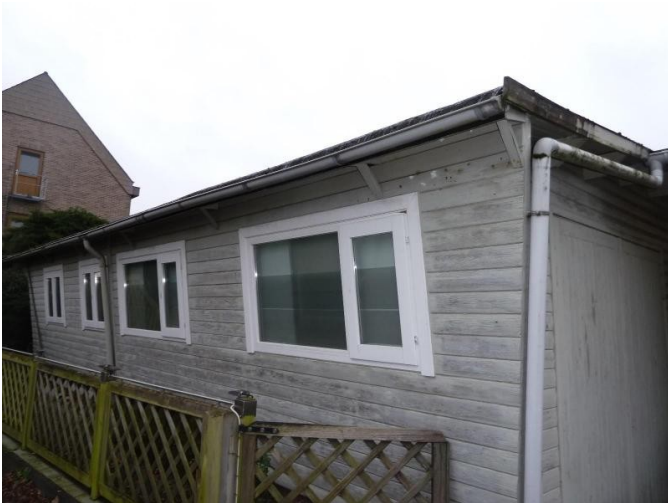
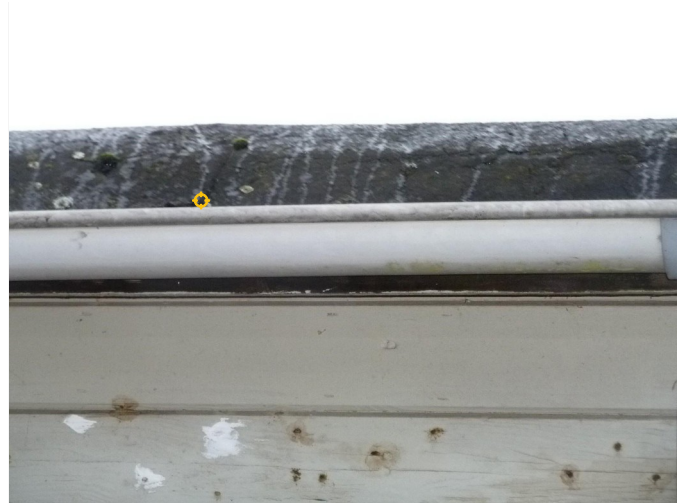
## Fiche 3: roofing dak chalet

Overzichtsfoto

Detailfoto

Geen asbest

| # | Type | Referentie | Resultaat |
|---|---|---|---|
| 3.1 | Puntmonster | S21 | Geen asbest |

| Beschrijving | roofing dak chalet |

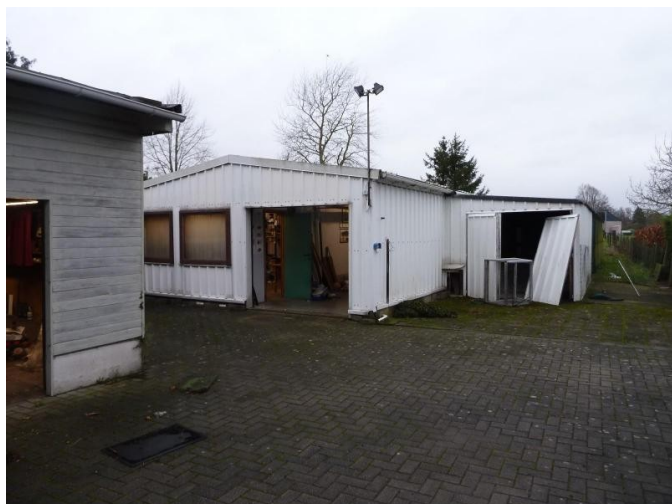
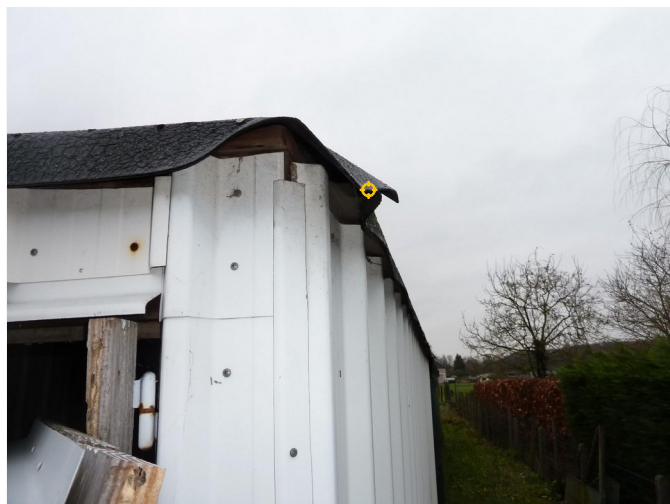
## Fiche 4: roofing dak loods, garage 2 en berging

Overzichtsfoto

Detailfoto

Geen asbest

| # | Type | Referentie | Resultaat |
|---|---|---|---|
| 4.1 | Puntmonster | S23 | Geen asbest |

| Beschrijving | roofing dak loods, garage 2 en berging |
