Asbestinventarisatetest

Ijzerenveld 164A, 2860 Sint-Katelijne-Waver

Attestnummer : **20240919-000007.000**

Asbestveilig

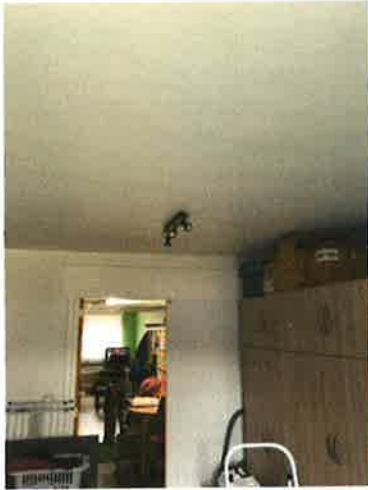
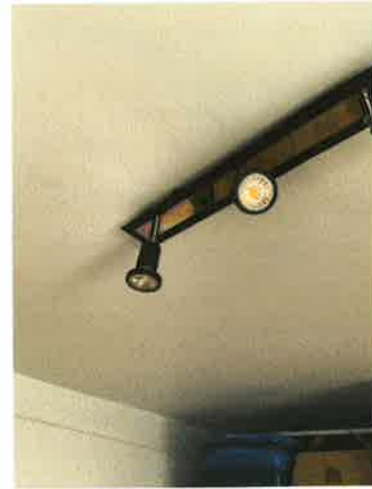
Fiche 1: Pleisterwerk plafonds

Geen asbest

#	Type	Referentie	Resultaat
1.1	Mengmonster	MM02	Geen asbest

Beschrijving	Pleisterwerk plafonds
Omgeving	Binnen
Primaire drager	Plafond
Bindmiddel van materiaal	Gips - kalk
Gebondenheid op basis van bindmiddel	Niet-hechtgebonden
Hoeveelheid (oppervlakte - dikte - aantal)	• 14,00 m ² - 2,00 cm - 1 stuk
Totaal volume	0,28 m ³
Identificatiemethode	Vaststelling met monstername
Destructieve handeling voor identificatie	Nee

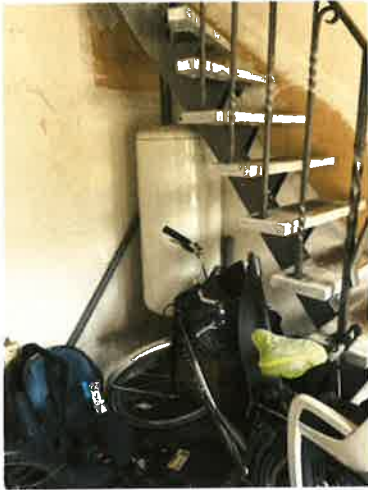
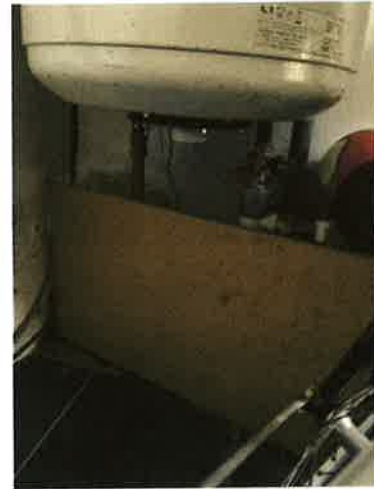
Fiche 2: Pleisterwerk muren

Geen asbest

#	Type	Referentie	Resultaat
2.1	Mengmonster	MM01	Geen asbest

Beschrijving	Pleisterwerk muren
Omgeving	Binnen
Primaire drager	Binnenwand
Bindmiddel van materiaal	Gips - kalk
Gebondenheid op basis van bindmiddel	Niet-hechtgebonden
Hoeveelheid (oppervlakte - dikte - aantal)	• 104,00 m ² - 2,00 cm - 1 stuk
Totaal volume	2,08 m ³
Identificatiemethode	Vaststelling met monstername
Destructieve handeling voor identificatie	Nee

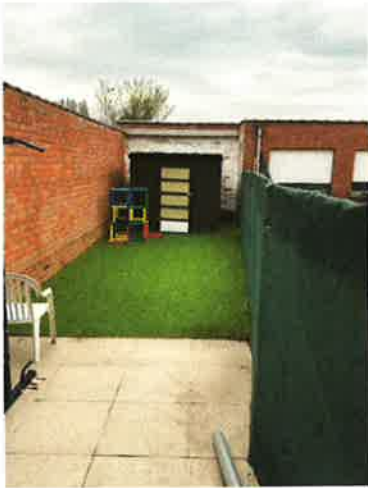
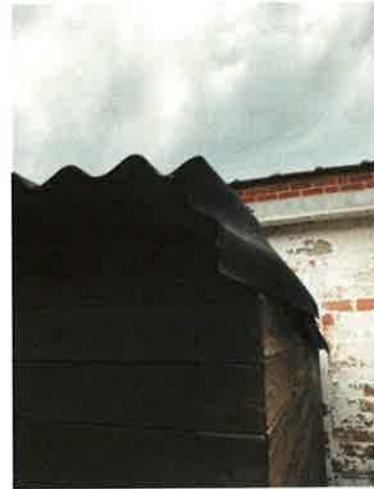
Fiche 3: Bitumen golfplaat op tuinhuis

Geen asbest

#	Type	Referentie	Resultaat
3.1	Puntmonster	MM03	Geen asbest

Beschrijving	Bitumen golfplaat op tuinhuis
Omgeving	Grenst aan binnen- en buitenlucht
Primaire drager	Schuin dak
Bindmiddel van materiaal	Bitumen (roofing, teer, asfalt)
Gebondenheid op basis van bindmiddel	Hecht
Hoeveelheid (oppervlakte - aantal)	• 8,00 m ² - 1 stuk
Totale oppervlakte	8,00 m ²
Identificatiemethode	Vaststelling met monsternamen
Destructieve handeling voor identificatie	Nee
