Asbestinventarisatetest

Ijzerenveld 164A/11, 2860 Sint-Katelijne-Waver

Attestnummer : 20240919-000008.000

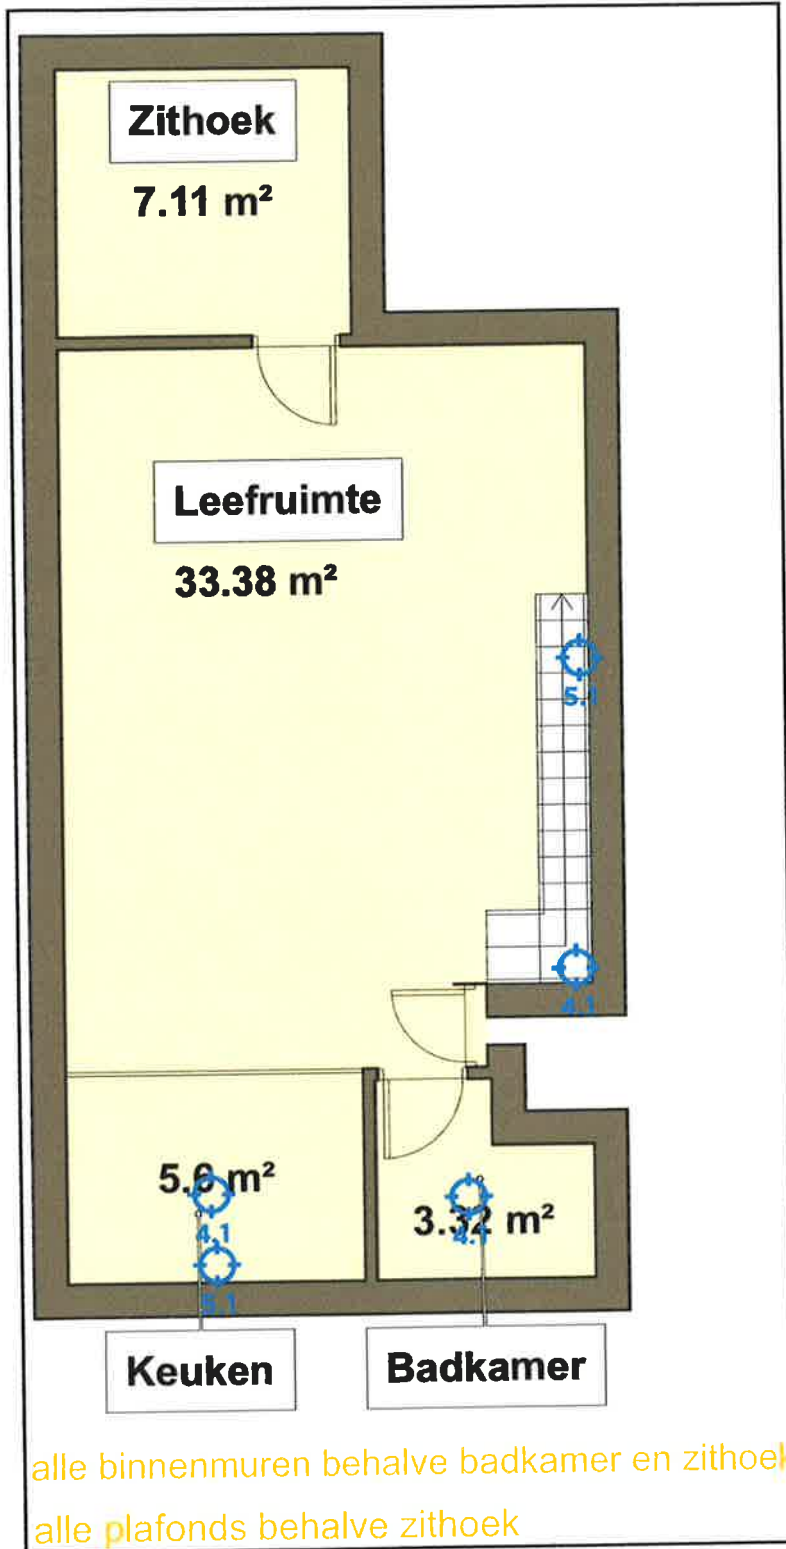
Plan 1.1: Grondplan

4. Pleisterwerk plafonds	Geen asbest	-
4.1 Code: MM02	Mengmonster	-
5. Pleisterwerk muren	Geen asbest	-
5.1 Code: MM01	Mengmonster	-

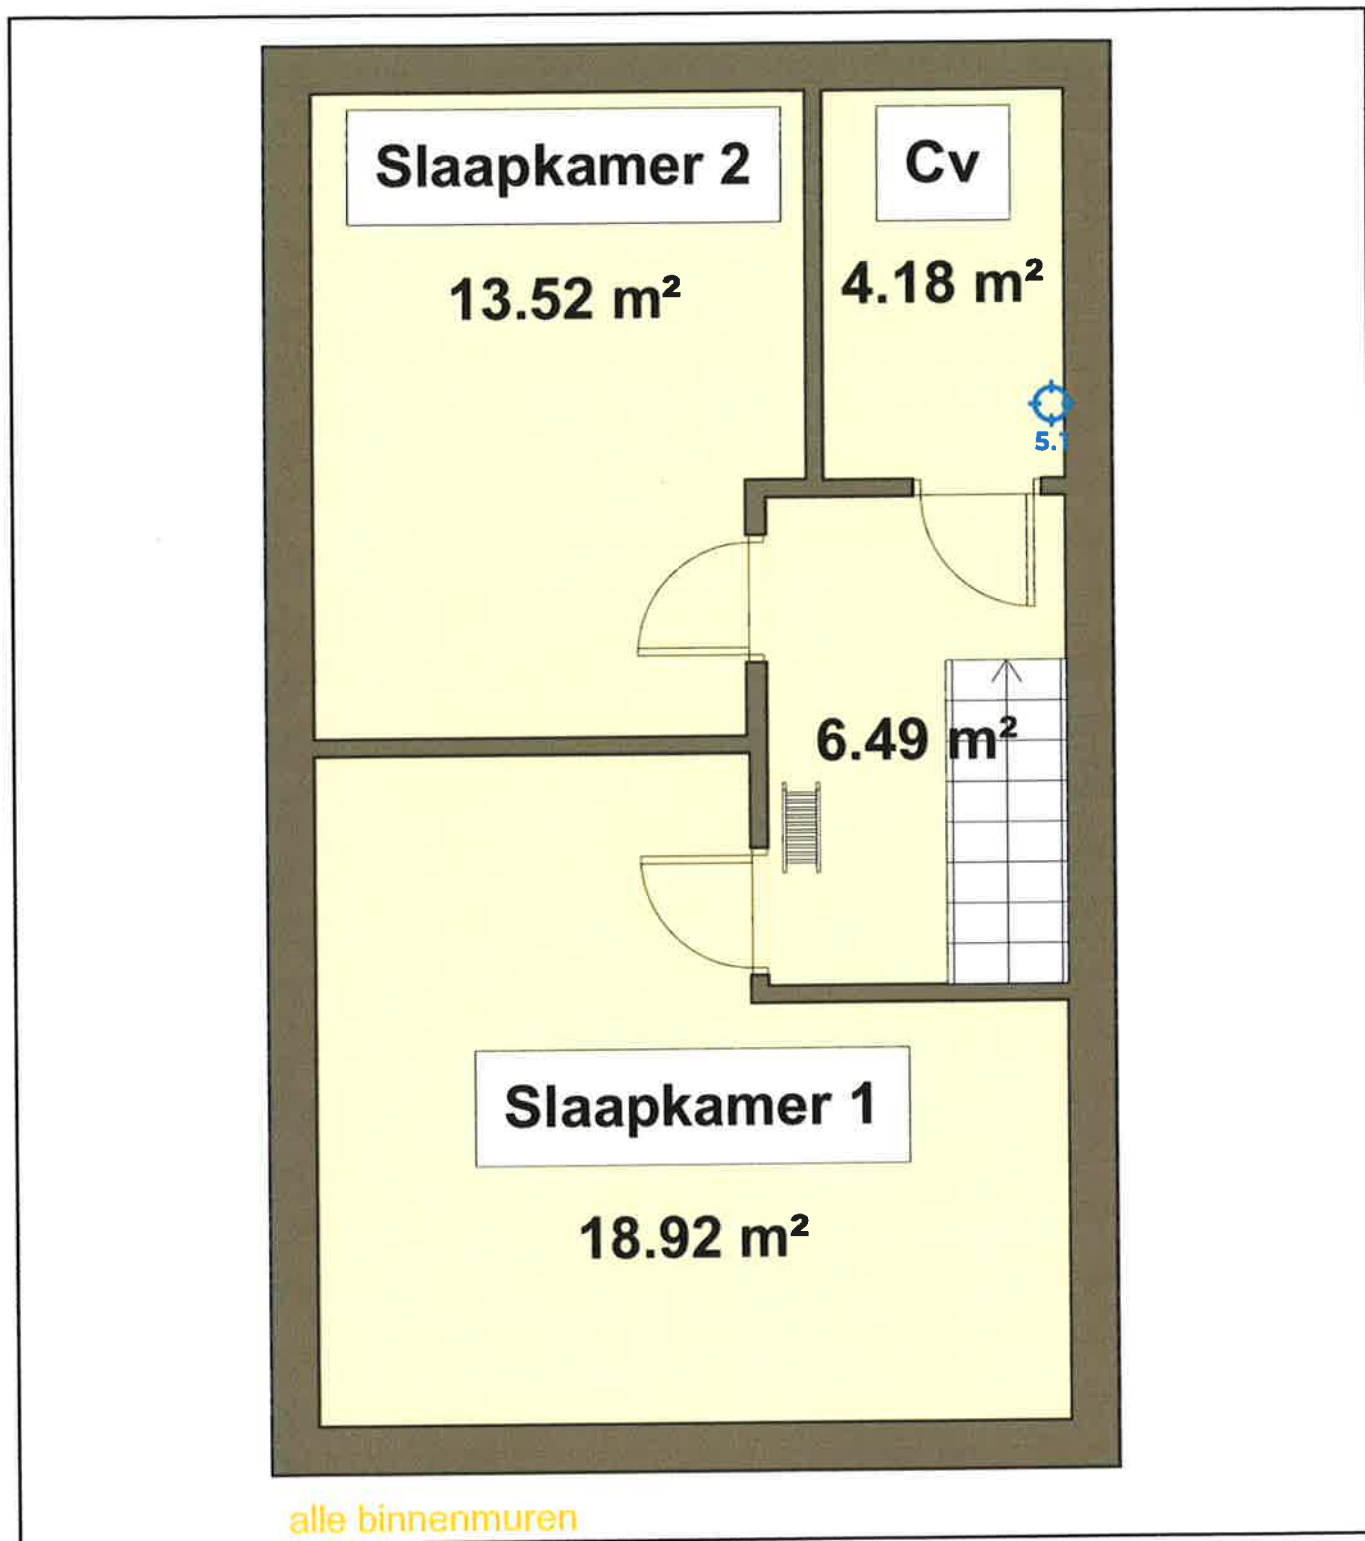
Plan 1.2: 1ste verdieping

5. Pleisterwerk muren

Geen asbest

5.1 Code: MM01

Mengmonster

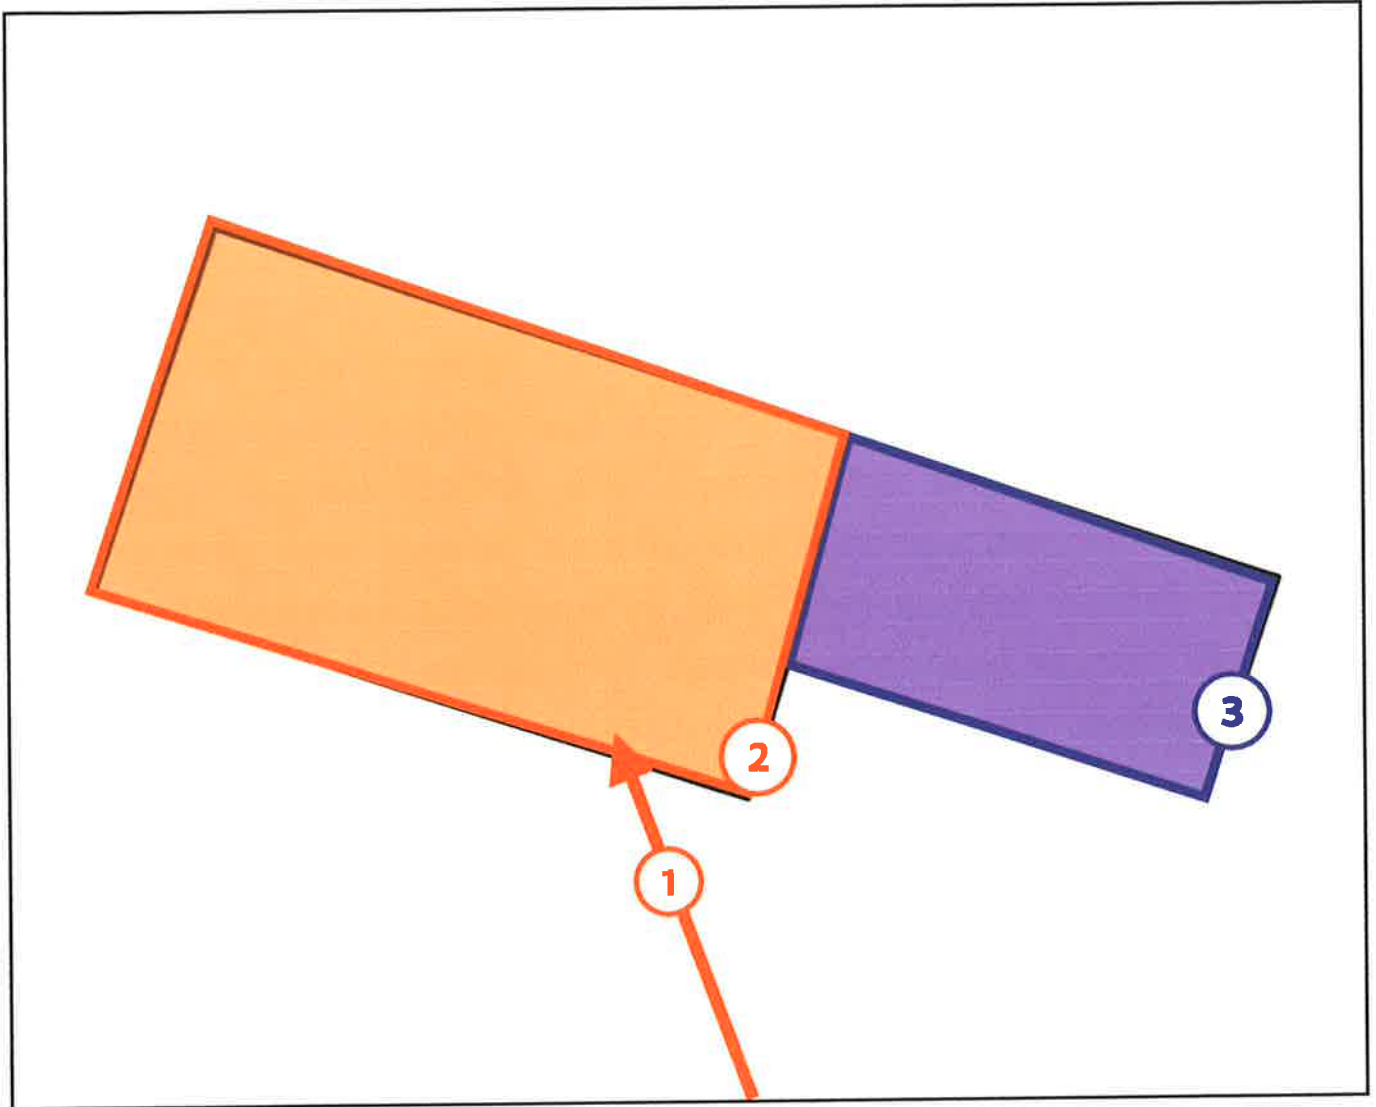
Plan 1.4: Contouren

Beschrijving	Type	Actie
1. Schouwpijpen op schuin dak	Asbestmateriaal	Verwijderen
2. Dakleien op schuin dak	Asbestmateriaal	Verwijderen
3. EPDM op plat dak	Advies	-

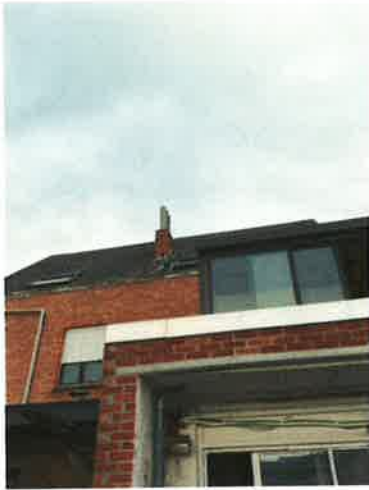
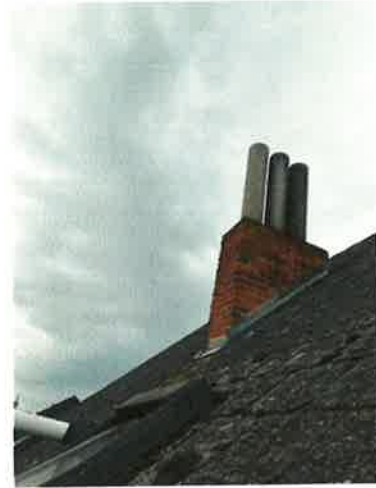
Overzichtsfoto

Detailfoto

Eindbeoordeling materiaalrisico	Verhoogd materiaalrisico en/of verhoogde kans op vezelvrijgave
---------------------------------	--

Gebondenheid	Categorie 1: hechtgebonden in oorsprong
Asbestsoort (vezeltype)	Crocidoliet aanwezig
Asbestconcentratie	Laag (< 50%)
Afschermingsgraad van het gehele materiaal	Geheel of deels vrij aan de buitenlucht
Toestand van het materiaal	Matig beschadigd, matig verweerd

Beschrijving	Schouwpijpen op schuin dak
Omgeving	Buiten
Primaire drager	HVAC infrastructuur en uitrusting
Asbestmateriaal	Rookgaskanaal
Bindmiddel van asbestmateriaal	Cement
Gebondenheid op basis van bindmiddel	Hecht
Hoeveelheid (lengte - omtrek - dikte - aantal)	<ul style="list-style-type: none">• 1,50 m - 80,00 cm - 1,00 cm - 3 stuks
Totaal volume	0,036 m ³
Eenvoudig bereikbaar	Ja
Bevestigingswijze	<ul style="list-style-type: none">• Geklemd• Verlijmd, ingegoten, versmeerd
Identificatiemethode	Vaststelling zonder monstername
Destructieve handeling voor identificatie	Nee

Het asbestmateriaal valt onder de mijlpaal van 2034.

Verwijderen

- Zorg voor een veilig beheer. Vermijd het beschadigen van het asbestmateriaal. Controleer de toestand jaarlijks op wijzigingen.

- Eenvoudige handelingen: mag via doe-het-zelf of door werknemer(s) met opleidingsattest eenvoudige handelingen
Hechtgebonden asbesttoepassing in open lucht.

Deze kan zonder beschadigen worden weggenomen door het voorzichtig afbreken van het steense schouwwerk rondom.

Contacteer bij voorkeur een dakwerker of aannemer om deze werken uit te voeren.

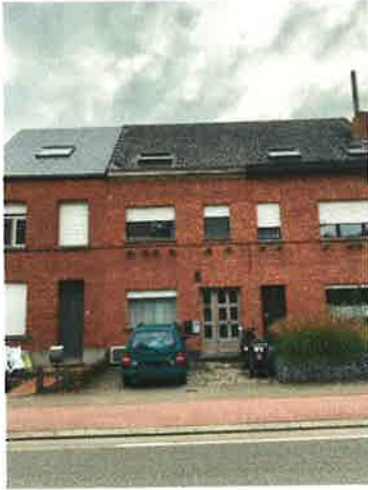
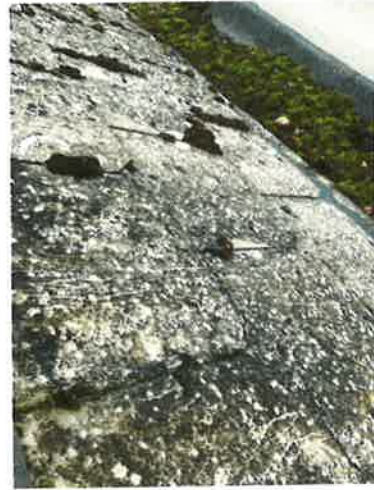
Overzichtsfoto

Detailfoto

Eindbeoordeling materiaalrisico	Verhoogd materiaalrisico en/of verhoogde kans op vezelvrijgave
---------------------------------	--

Gebondenheid	Categorie 1: hechtgebonden in oorsprong
Asbestsoort (vezeltype)	Crocidoliet aanwezig
Asbestconcentratie	Laag (< 50%)
Afschermingsgraad van het gehele materiaal	Geheel of deels vrij aan de buitenlucht
Toestand van het materiaal	Matig beschadigd, matig verweerd

Beschrijving	Dakleien op schuin dak
Omgeving	Buiten
Primaire drager	Schuin dak
Asbestmateriaal	Dak- en gevelbekleding - Lei, shingle
Bindmiddel van asbestmateriaal	Cement
Gebondenheid op basis van bindmiddel	Hecht
Hoeveelheid (oppervlakte - aantal)	<ul style="list-style-type: none">• 48,00 m² - 1 stuk
Totale oppervlakte	48,00 m ²
Eenvoudig bereikbaar	Ja
Bevestigingswijze	<ul style="list-style-type: none">• Genageld, geniet
Identificatiemethode	Vaststelling zonder monstername
Destructieve handeling voor identificatie	Nee

Het asbestmateriaal valt onder de mijlpaal van 2034.

Verwijderen

- Zorg voor een veilig beheer. Vermijd het beschadigen van het asbestmateriaal. Controleer de toestand jaarlijks op wijzigingen.
- Hemelwater dat afspoelt van asbestcement daken of gevels kan asbestdeeltjes bevatten. Gebruik het enkel voor gesloten circuits (bv. spoelen toiletten). Reinig na het vervangen van het dak of de gevel de dakgoten en regenwaterput of -ton om asbesthoudend sediment of slib te verwijderen

- Eenvoudige handelingen: mag via doe-het-zelf of door werknemer(s) met opleidingsattest eenvoudige handelingen
Hechtgebonden asbesttoepassing in open lucht. Deze leien mogen verwijderd worden door de particulier bewoner van het pand.

Gezien de hoeveelheid is het echter aan te raden deze verwijdering bij dakrenovatie te laten uitvoeren door een aannemer of dakwerker met de nodige opleidingsattesten.

Voor asbestverwijdering, in combinatie met isolatie van het dak door een aannemer, kan een bijkomende premie verkregen worden bovenop de isolatiepremie.

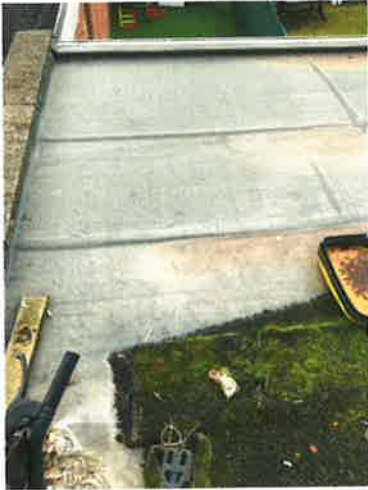
Fiche 3: EPDM op plat dak

Vrije foto

EPDM is niet asbestverdacht.

Identificatiemethode	Vaststelling & expertise (niet-asbestverdacht)
----------------------	--

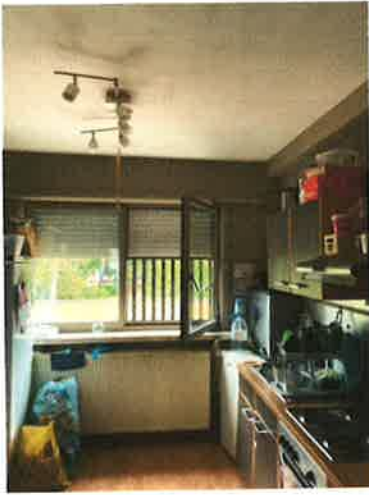
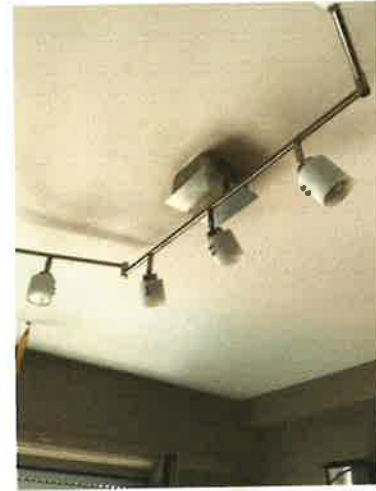
Fiche 4: Pleisterwerk plafonds

Overzichtsfoto

Detailfoto

Geen asbest

#	Type	Referentie	Resultaat
4.1	Mengmonster	MM02	Geen asbest

Beschrijving	Pleisterwerk plafonds
Omgeving	Binnen
Primaire drager	Plafond
Bindmiddel van materiaal	Gips - kalk
Gebondenheid op basis van bindmiddel	Niet-hechtgebonden
Hoeveelheid (oppervlakte - dikte - aantal)	• 42,00 m ² - 2,00 cm - 1 stuk
Totaal volume	0,84 m ³
Identificatiemethode	Vaststelling met monstername
Destructieve handeling voor identificatie	Nee

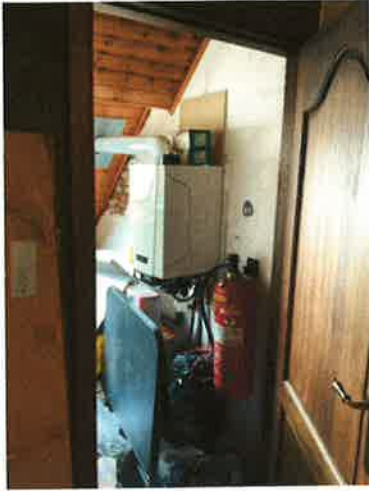
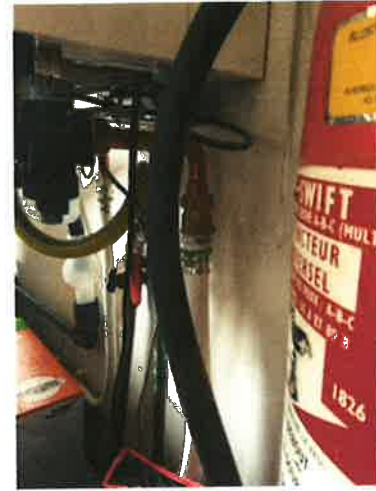
Fiche 5: Pleisterwerk muren

Overzichtsfoto

Detailfoto

Geen asbest

#	Type	Referentie	Resultaat
5.1	Mengmonster	MM01	Geen asbest

Beschrijving	Pleisterwerk muren
Omgeving	Binnen
Primaire drager	Binnenwand
Bindmiddel van materiaal	Gips - kalk
Gebondenheid op basis van bindmiddel	Niet-hechtgebonden
Hoeveelheid (oppervlakte - dikte - aantal)	• 164,00 m ² - 2,00 cm - 1 stuk
Totaal volume	3,28 m ³
Identificatiemethode	Vaststelling met monstername
Destructieve handeling voor identificatie	Nee
