Asbestinventarisatetest

Boslaan 3, 2820 Bonheiden

Attestnummer : 20260415-000279.000

Asbestveilig (maar niet asbestvrij)

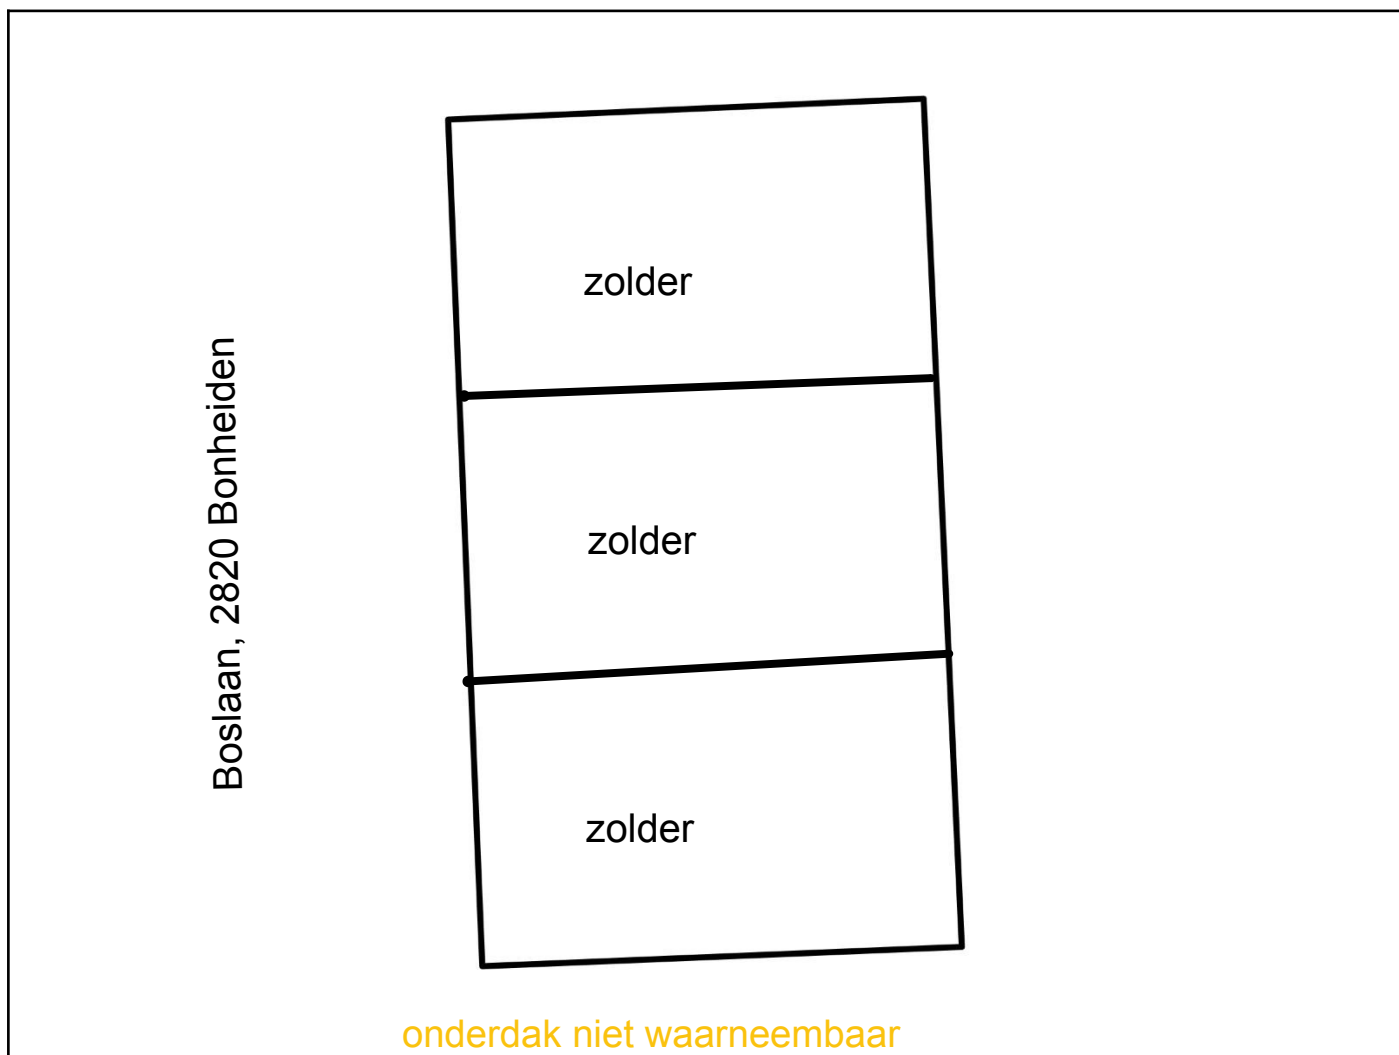
Plan 1.3: Hoofdgebouw +1

Beschrijving	Type	Actie
9. Onderdak	Overige ruimte of materiaal	-

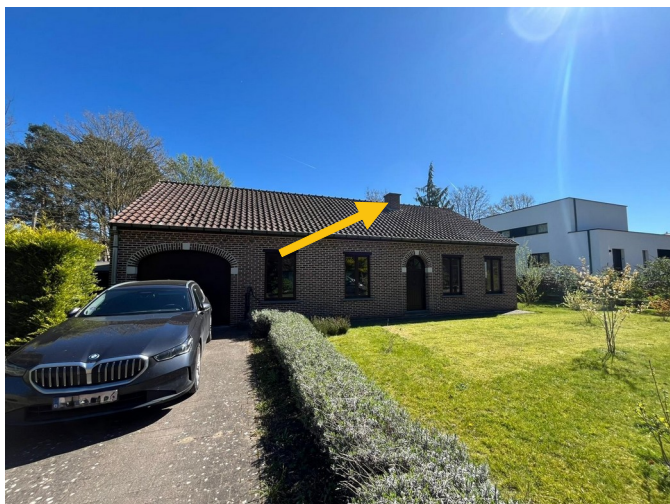
Situeringfoto

Tijdelijke beperking

Reden: Het te onderzoeken materiaal situeert zich hoger dan 3,50 m te rekenen vanaf een veilige ondergrond

Uitleg van de asbestdeskundige: De binnenkant van de schouw(en) kon(den) niet visueel worden nagekeken. De toegang van de schouw kan alleen vanaf de bovenkant gecontroleerd worden en dit is niet mogelijk binnen de onderzoeksbeperkingen van het inspectieprotocol.

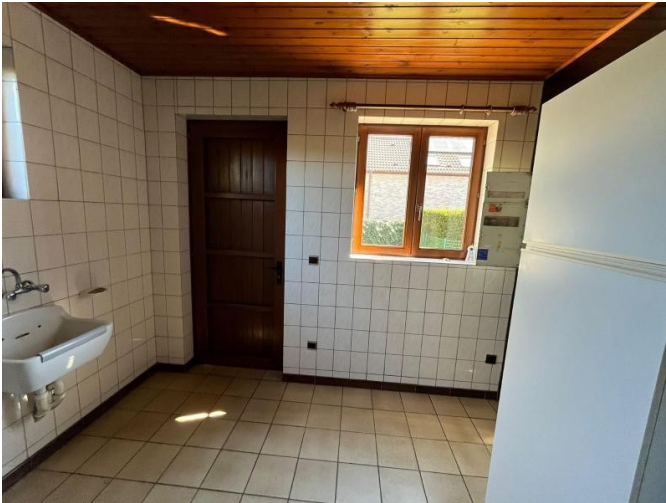
Situeringsfoto

Informatie over een materiaal dat de asbestdeskundige niet kan waarnemen of vaststellen

De gebruikte tegellijm van plinten, wand- en/of vloertegels kan asbest bevatten, het betreft een niet-destructief onderzoek, daardoor kon deze niet visueel vastgesteld, beoordeeld en bemonsterd worden.

Basis voor advies	Beoordeling op basis van expertise, zonder een vaststelling door de asbestdeskundige.
Primaire drager	binnenwand en vloer
(Asbest)materiaal	In-situ afwerkingslagen - Lijm laag

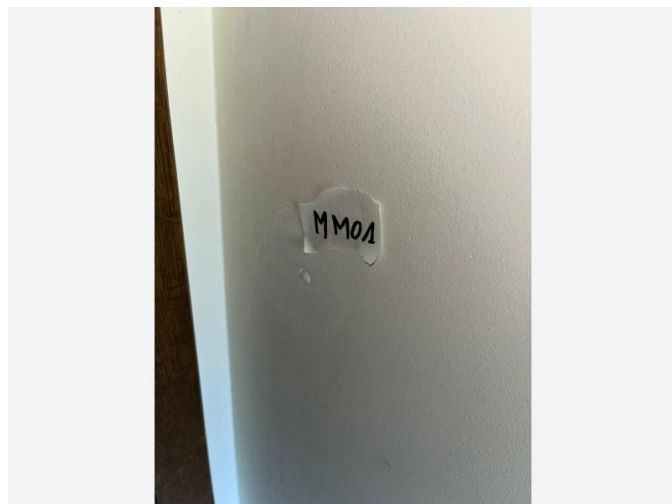
Fiche 5: Pleisterwerk aan muren

Overzichtsfoto

Detailfoto

Geen asbest

#	Type	Referentie	Resultaat
5.1	Mengmonster	MM01	Geen asbest

Beschrijving	Pleisterwerk aan muren
Omgeving	Binnen
Primaire drager	Binnenwand
Bindmiddel van materiaal	Gips - kalk
Gebondenheid op basis van bindmiddel	Niet-hechtgebonden
Hoeveelheid (oppervlakte - dikte - aantal)	• 200,00 m ² - 1,00 cm - 1 stuk
Totaal volume	2,00 m ³
Identificatiemethode	Een monstername door de asbestdeskundige met laboanalyse door een asbestlabo.
Destructieve handeling voor identificatie	Nee
Opmerking	<p>In volgende verplicht te bemonsteren ruimtes is geen waarneembaar pleisterwerk aangetroffen: traphal</p> <p>Volgende verplichte te bemonsteren ruimtes zijn niet aanwezig: stookplaats</p> <p>Het betreft een (ruwe) schatting van de hoeveelheid. Het betreft al het waarneembaar pleisterwerk aanwezig op de muren van het inspectiegebied. De monsternames zijn steekproefsgewijs genomen in de voorgeschreven ruimten volgens de voorschriften van het inspectieprotocol. Een negatief analyseresultaat sluit niet uit dat er op andere plaatsen in dezelfde toepassing toch asbest kan voorkomen.</p>

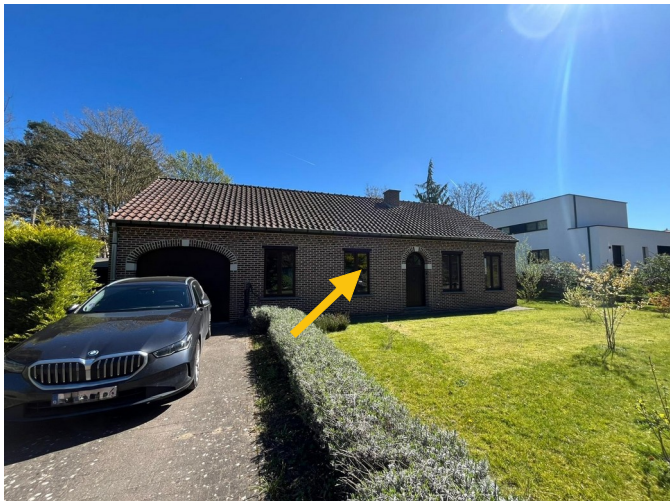
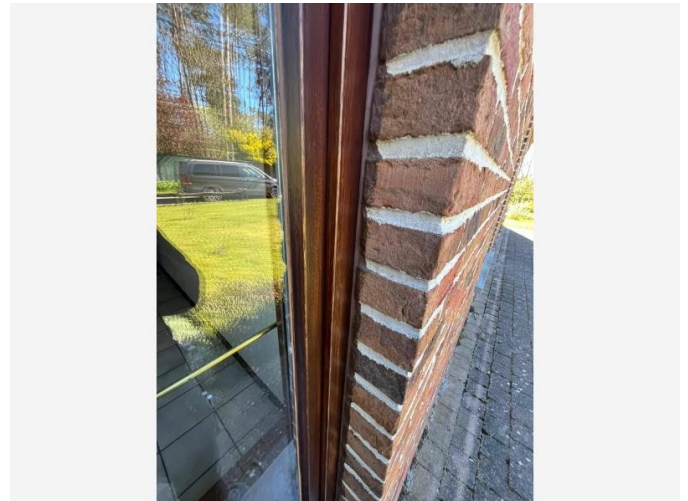
Beschrijving	Notitie	Terug te vinden op plannen
Fiche 6: Siliconen aan ramen en/of deuren	De ramen en/of deuren zijn opgespoten met niet verdachte mastiek/kit.	-
Fiche 7: Dakbedekking niet verdacht	-	-
Fiche 8: Rookgaskanalen niet verdacht	De gebruikte rookgaskanalen zijn niet asbestverdacht.	-

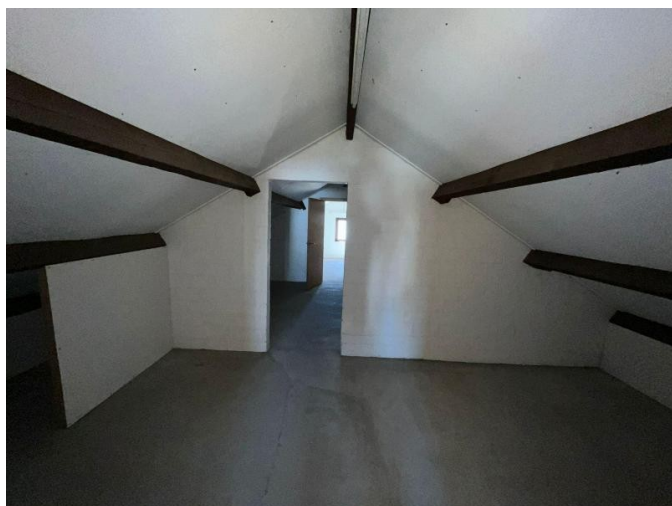
Beschrijving	Notitie	Terug te vinden op plannen
Fiche 9: Onderdak	Het onderdak is niet vast te stellen door de binnenaafwerking en door de dakbedekking.	Plan 1.3: Hoofdgebouw +1
