# Asbestinventarisatetest

Petrus De Beuckelaerlaan 22/101, 2100 Antwerpen

Attestnummer : **20251013-000174.000**

Uitgegeven op : **13.10.2025**

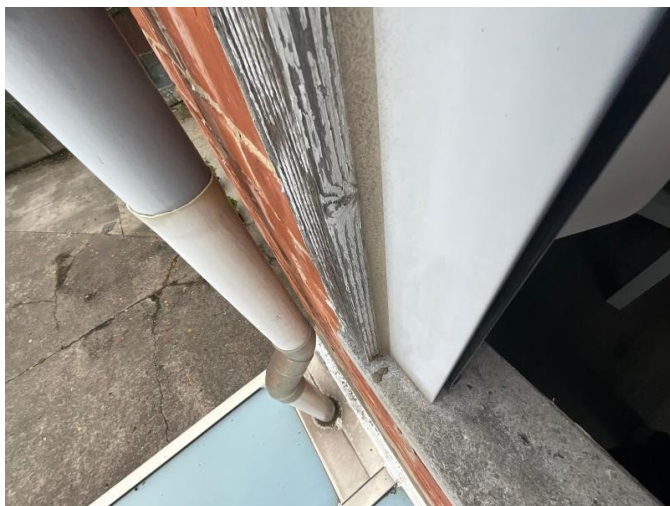
Vrije foto

De gebruikte siliconen kit is niet asbestverdacht

| Primaire drager | Wandopening verticaal (raam, deur, ...) |

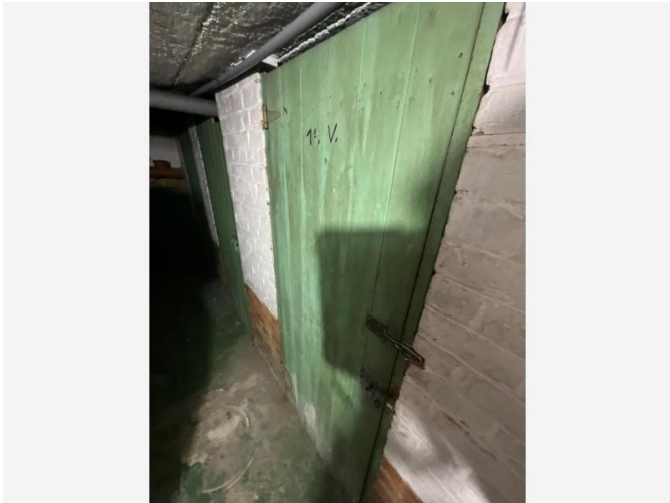
Vrije foto

geen verdachte toepassingen in de kelder.
