**Verslag huishoudelijke elektrische installatie op laagspanning en zeer lage spanning****Algemeen:**

Referentie: 010-20260210-03	Datum controle: 10/02/2026
Keurder: 010

Eigenaar: Ward Lievens	EAN-code: 541448820055751122
Adres installatie: Larumseweg 120, 2440 - Geel	Nummer teller(s): 1SAG1100814874
	Distributienetbeheerder installatie: Fluvius
Datum uitvoering installatie:	<input checked="" type="checkbox"/> Vóór 01/10/1981 <input type="checkbox"/> Tussen 01/10/1981 en 01/06/2020 <input type="checkbox"/> Vanaf 01/06/2020
Type:	<input checked="" type="checkbox"/> Woonenheid <input type="checkbox"/> Niet-huishoudelijk <input type="checkbox"/> PV <input type="checkbox"/> Batterij <input type="checkbox"/> Laadpaal

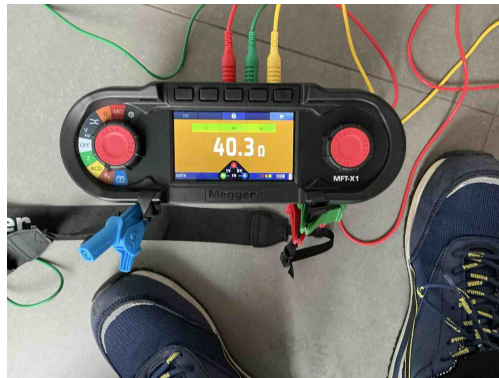
Inbreuk(en):

A05 - De waarde van de spreidingsweerstand van de aardverbinding is te hoog (Boek 1: 5.4.2).

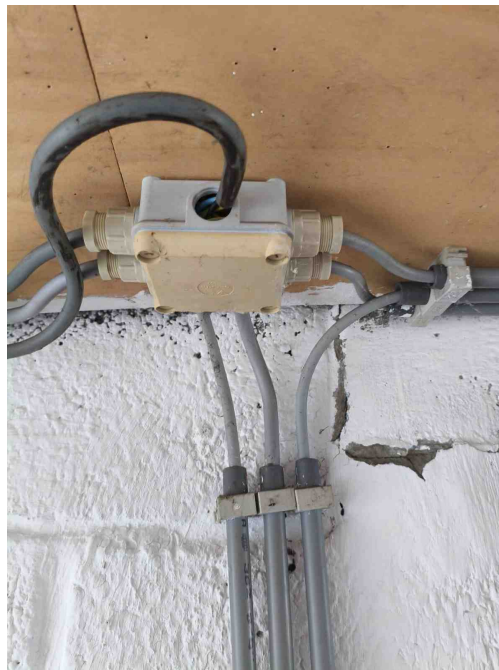
Inbreuk(en):

C21 - Het gebruik van geleiders van het type VOB, zonder bijkomende afscherming is niet toegestaan (Boek 1: 5.2.9.6).

C31 - De deksels van de aftakdoos/aftakdozen sluiten onvoldoende af (Boek 1: 4.2.2.1, 5.2.6.1).

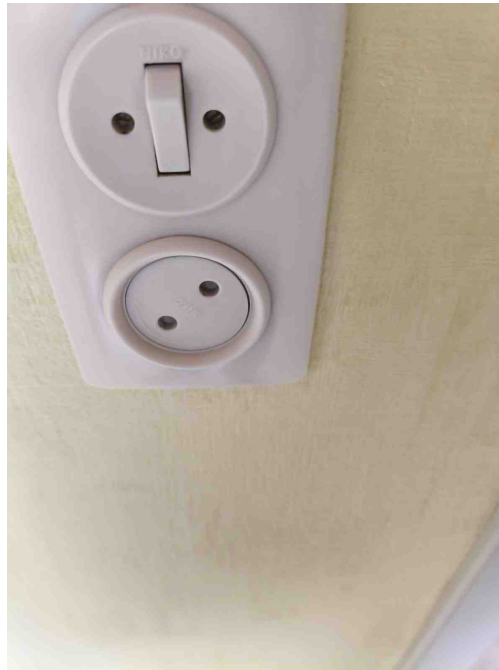
Inbreuk(en):

T11 - De contactdozen waarvan de toegekende stroomsterkte maximaal 16A en de toegekende spanning maximaal 250V bedraagt en niet bedoeld zijn voor de voeding van een of meerdere verbruikstoestellen voor een specifiek doel en niet geplaatst zijn in of op schakel- en verdeelborden, beschikken niet of IPXX-D (incl. gemeenschappelijke delen residentieel geheel) (Boek 1: 4.2.2.3/5.3.5.2).
