**Verslag huishoudelijke elektrische installatie op laagspanning en zeer lage spanning****Algemeen:**

Referentie: <b>010-20260210-01</b>	Datum controle: <b>10/02/2026</b>
Keurder: <b>010</b>

Eigenaar: <b>Jozeif moorkens</b>	EAN-code: <b>541449500001366022</b>
Adres installatie: <b>Salvilaan 18, 2290 - Vorselaar</b>	Nummer teller(s): <b>1SAG1105307811</b>
	Distributienetbeheerder installatie: <b>Fluvius</b>
Datum uitvoering installatie: <input type="checkbox"/> Vóór 01/10/1981 <input checked="" type="checkbox"/> Tussen 01/10/1981 en 01/06/2020 <input type="checkbox"/> Vanaf 01/06/2020	
Type: <input checked="" type="checkbox"/> Woonenheid <input type="checkbox"/> Niet-huishoudelijk <input type="checkbox"/> PV <input type="checkbox"/> Batterij <input type="checkbox"/> Laadpaal

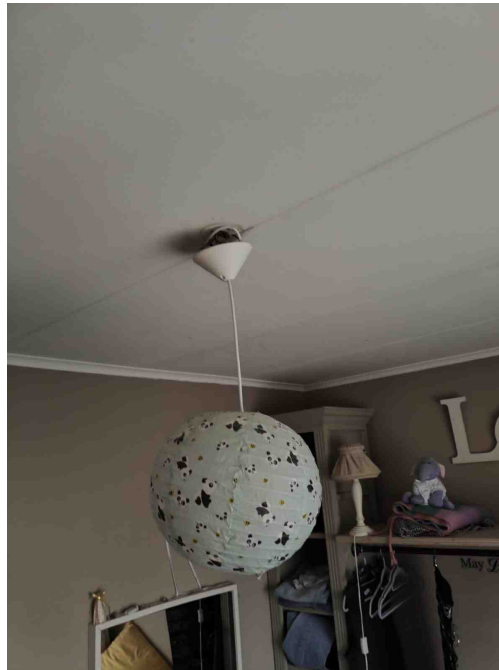
**T21** - Het elektrisch materieel is niet geplaatst volgens de voorschriften van de fabrikant/ regels van goed vakmanschap . (Boek 1: 1.4.1.3)

*Opmerking: Armaturen in de kamers*

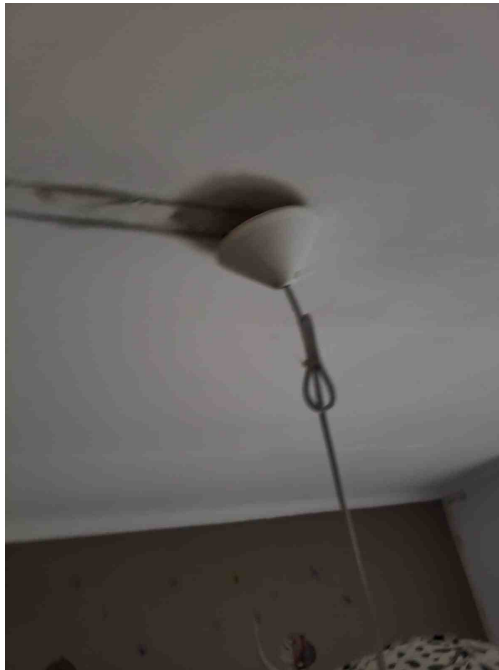
**T21** - Het elektrisch materieel is niet geplaatst volgens de voorschriften van de fabrikant/ regels van goed vakmanschap . (Boek 1:  
1.4.1.3)

*Opmerking: Armaturen in de kamers*

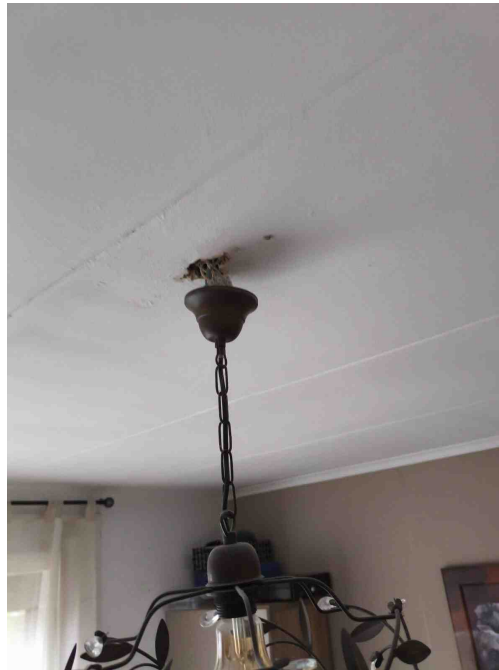
**T21** - Het elektrisch materieel is niet geplaatst volgens de voorschriften van de fabrikant/ regels van goed vakmanschap . (Boek 1: 1.4.1.3)

*Opmerking: Armaturen in de kamers*

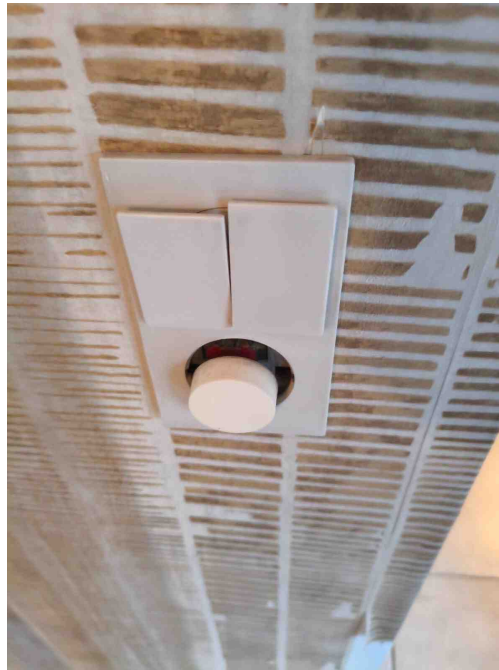
**T09** - Bepaalde contactdozen en/of schakelaars zijn beschadigd (Boek 1: 1.4.1.3).  
*Opmerking: Badkamer en berging*

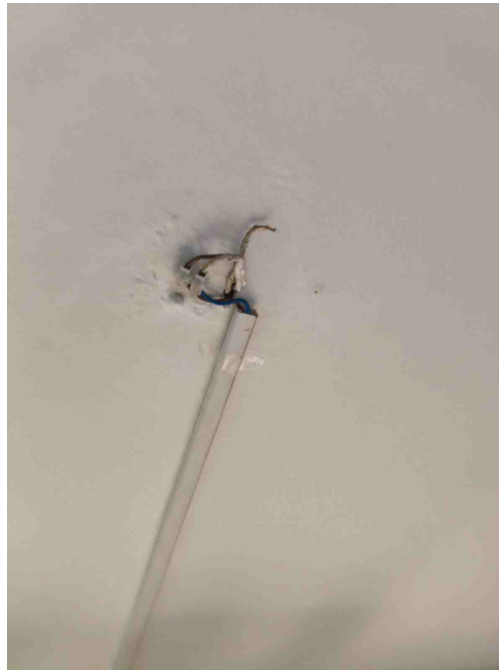
**C26** - De verbindingen zijn niet gebeurd in borden, in aftakdozen, aan de klemmen van contactdozen, schakelaars of in de verlichtingstoestellen (Boek 1: 5.2.6.1).

*Opmerking: Keuken*
