Asbestinventarisatetest

Liersebaan 203, 2240 Zandhoven

Attestnummer : 20241120-000208.000

Uitgegeven op : 20.11.2024

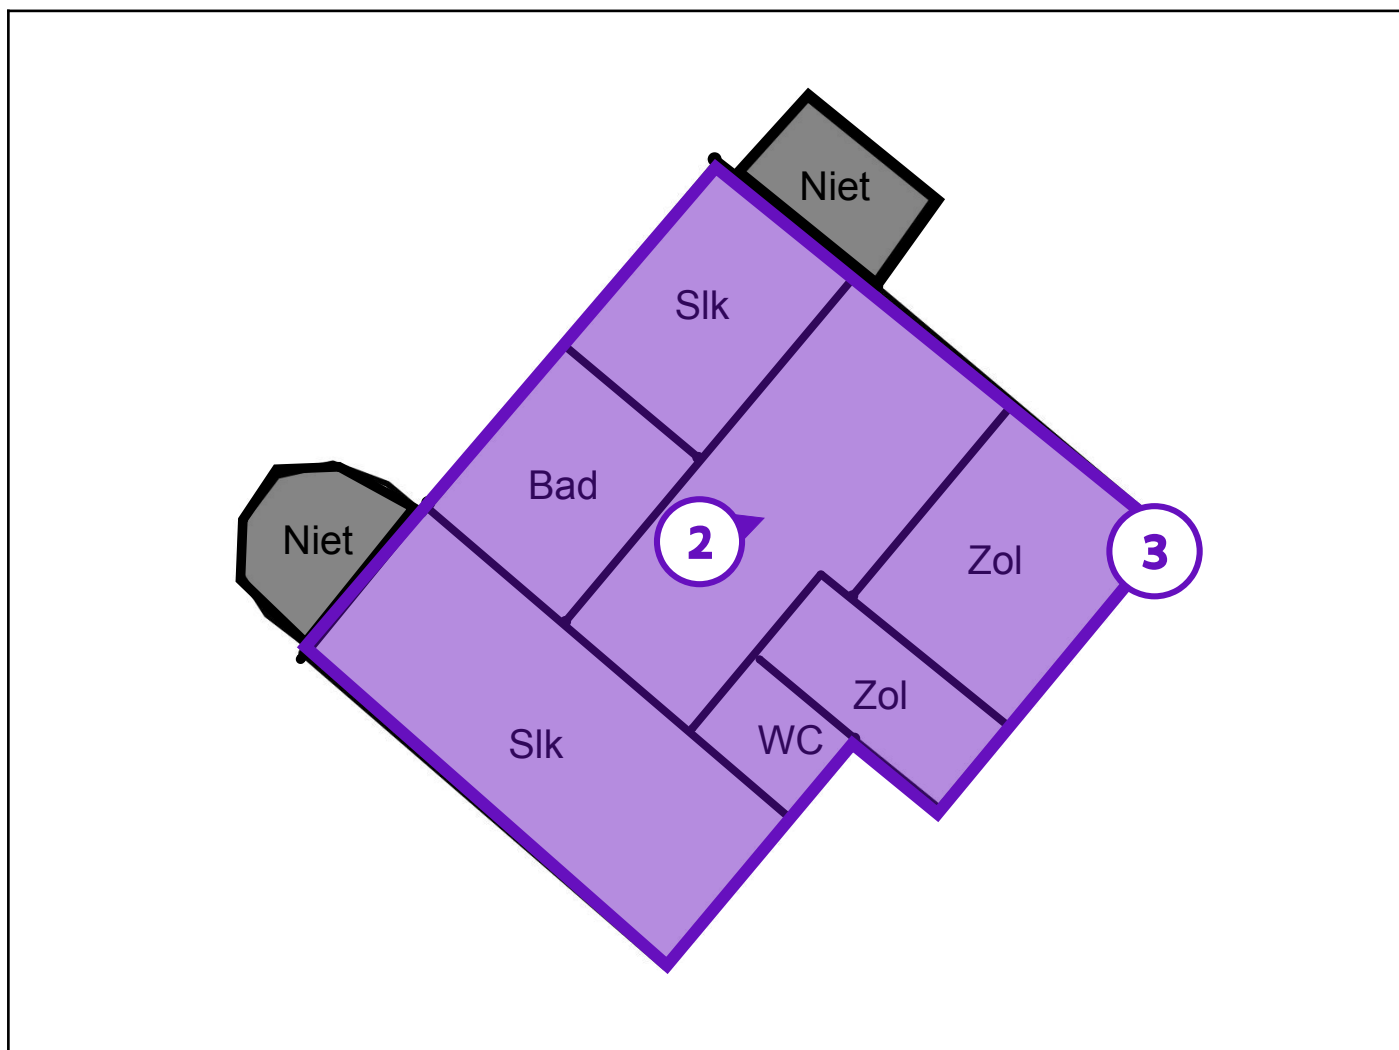
Plan 1.3: Verdieping plan

Beschrijving	Type	Actie
2. Schouw	Beperking	-
3. Niet-asbestverdacht	Advies	-
