**Verslag huishoudelijke elektrische installatie op laagspanning en zeer lage spanning****Algemeen:**

Referentie: 011-20260218-03	Datum controle: 18/02/2026
Keurder: 011

Eigenaar: Verhaegen Dirk	EAN-code: 541448820047945409
Adres installatie: Vaartstraat 26-28, 2520 - Ranst	Nummer teller(s): 1SAG3100351799
	Distributienetbeheerder installatie: Fluvius
Datum uitvoering installatie:	<input type="checkbox"/> Vóór 01/10/1981 <input checked="" type="checkbox"/> Tussen 01/10/1981 en 01/06/2020 <input type="checkbox"/> Vanaf 01/06/2020
Type:	<input checked="" type="checkbox"/> Woonenheid <input type="checkbox"/> Niet-huishoudelijk <input type="checkbox"/> PV <input type="checkbox"/> Batterij <input type="checkbox"/> Laadpaal

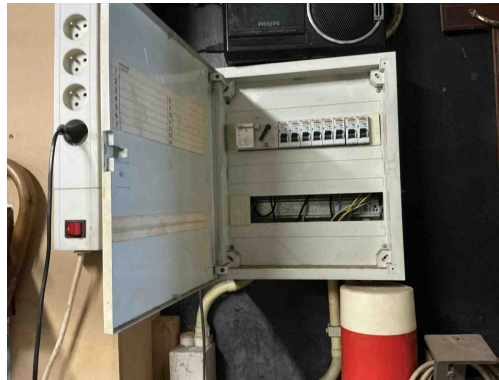
B17 - De voedingsspanning is niet op elk bord vermeld (Boek 1: 3.1.3.3).
Opmerking: Oa bord 1 en 2 en 3 foutief

B06 - Het elektrisch verdeelbord heeft niet de minimale beschermingsgraad IPXX-B in een gewone ruimte (Boek 1: 4.2.2.3).
Opmerking: Oa bord 1 en 2 en 3 en 4

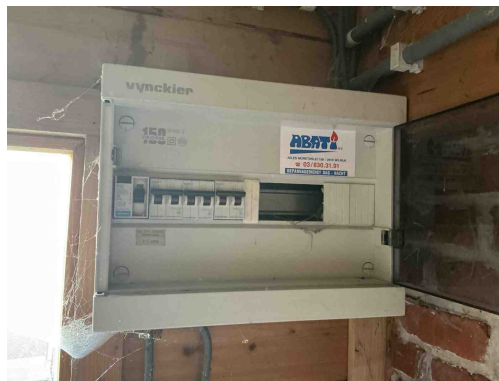
B17 - De voedingsspanning is niet op elk bord vermeld (Boek 1: 3.1.3.3).
Opmerking: Oa bord 1 en 2 en 3 foutief

B06 - Het elektrisch verdeelbord heeft niet de minimale beschermingsgraad IPXX-B in een gewone ruimte (Boek 1: 4.2.2.3).
Opmerking: Oa bord 1 en 2 en 3 en 4

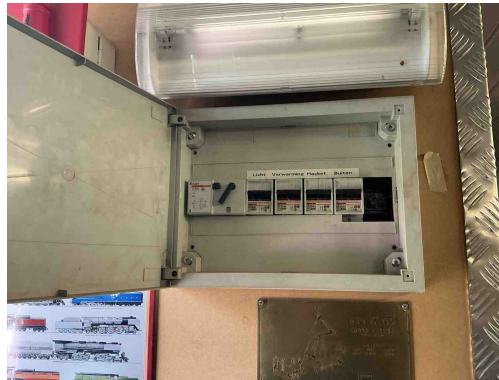
B06 - Het elektrisch verdeelbord heeft niet de minimale beschermingsgraad IPXX-B in een gewone ruimte (Boek 1: 4.2.2.3).
Opmerking: Oa bord 1 en 2 en 3 en 4

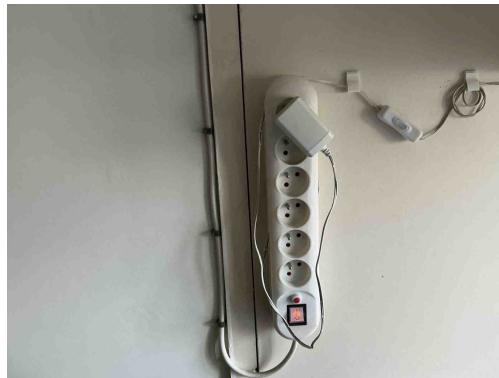
Elektrisch materieel is niet geschikt voor toepassing

Opmerking: Oa kamer boven, kot tuin, garage

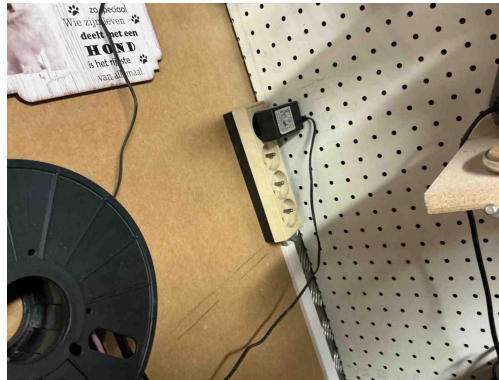
Elektrisch materieel is niet geschikt voor toepassing
Opmerking: Oa kamer boven, kot tuin , garage

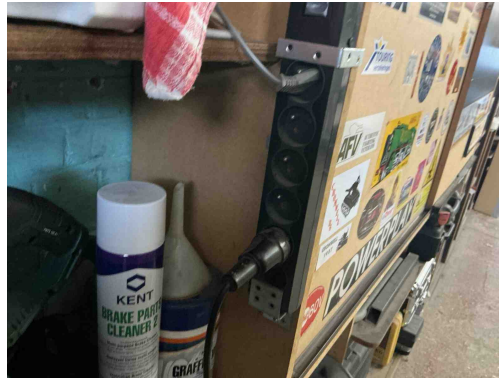
Elektrisch materieel is niet geschikt voor toepassing
Opmerking: Oa kamer boven, kot tuin , garage

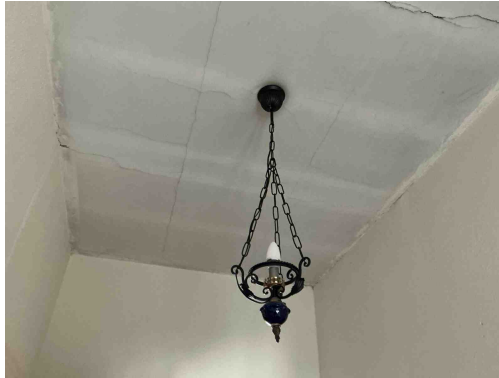
Klasse 0 toestel is verboden

Opmerking: Oa hal boven en beneden, woonkamer

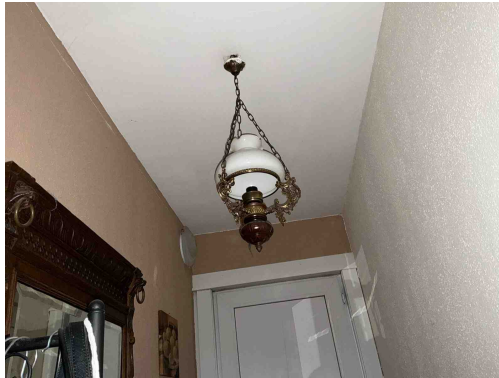
Klasse 0 toestel is verboden

Opmerking: Oa hal boven en beneden, woonkamer

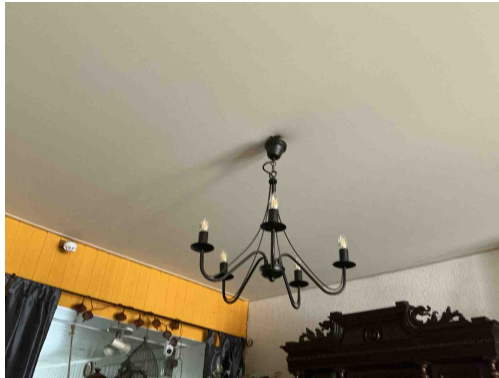
Klasse 0 toestel is verboden

Opmerking: Oa hal boven en beneden, woonkamer

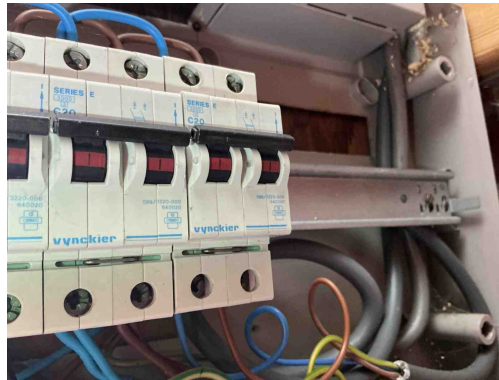
C04 - De waarde van de beveiliging tegen overbelasting is niet in overeenstemming met de leiding of verbruiker stroomafwaarts (Boek 1: 4.4.1.1).

Opmerking: Oa bord 3 20A 1,5mm²
