Keuringsverslag van een elektrische laagspanning- en zeer lage spanningsinstallatie

NIET CONFORM

Datum keuring: 19/12/2025

Straatnaam: Onderheide
Huisnummer: 26
Busnummer:
Postcode: 2930
Gemeente: BRASSCHAAT
Land: België

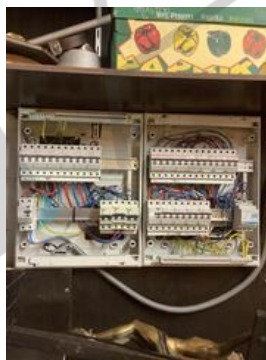
Afbeelding schakel- en verdeelbord:

- I5.10 De genaakbare, naakte onder spanning staande delen zijn onvoldoende afgeschermd. Onder differentieel (Boek 1 Afdeling 5.1.4. en 4.2.2.3.)
- I6.03 De nominale stroomsterkte van de algemene en/of bijkomende differentieelschakelaar dient aangepast te zijn aan de overstroombeveiliging. (Boek 1 Afdeling 4.4.1.) Inkomend is 63A : differentieels zijn 40A

- I8.07 Leidingen zijn te bevestigen met aangepaste bevestigingsmiddelen. (Boek 1 Onderafdeling 5.2.2. en 5.2.9.) Kabel van kWh naar verdeelbord
- I8.17 De niet-gebruikte leidingen verwijderen of aan de uiteinden te isoleren. (Boek 1 Onderafdeling 4.2.3.3.b) In verdeelbord + kabel buiten

- I9.13 Elektrisch materieel zonder bodem mag niet rechtstreeks op brandbaar materiaal geplaatst worden. (Boek 1 Onderafdeling 5.1.1.2.)
- N12 De elektrische installatie was niet volledig toegankelijk, wij hadden geen toegang tot volgende lokalen: Bemeubeld en bewoond
