**Verslag huishoudelijke elektrische installatie op laagspanning en zeer lage spanning****Algemeen:**

Referentie: 010-20260527-07	Datum controle: 27/05/2026
Keurder: 010

Eigenaar: Onbekend	EAN-code: Onbekend
Adres installatie: Driehoekstraat 166, 2240 - Zandhoven	Nummer teller(s): 11249810
Distributienetbeheerder installatie: Fluvius	
Datum uitvoering installatie:	<input checked="" type="checkbox"/> Vóór 01/10/1981 <input type="checkbox"/> Tussen 01/10/1981 en 01/06/2020 <input type="checkbox"/> Vanaf 01/06/2020
Type:	<input checked="" type="checkbox"/> Woonenheid <input type="checkbox"/> Niet-huishoudelijk <input type="checkbox"/> PV <input type="checkbox"/> Batterij <input type="checkbox"/> Laadpaal

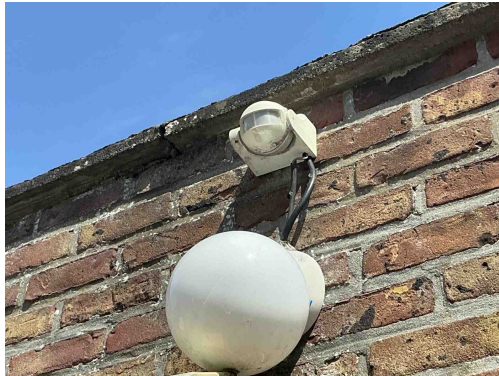
C21 - Het gebruik van geleiders van het type VOB, zonder bijkomende afscherming is niet toegestaan (Boek 1: 5.2.9.6).
Opmerking: Oa garage en kelder

C38 - Het gebruikte kabeltype (snoerkabel) voldoet niet aan de specificaties die van toepassing zijn op voedingsleidingen voor vaste installatie (Boek 1: 1.4.2.1, 5.2.6.2).
Opmerking: Oa garage gevel en badkamer

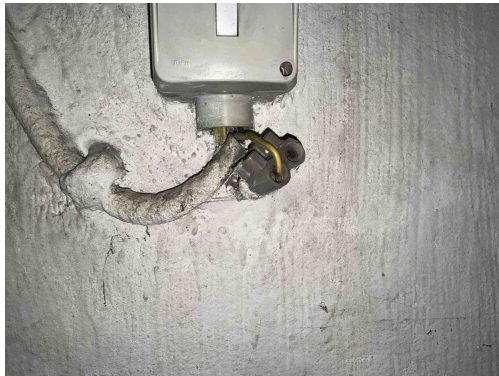
C21 - Het gebruik van geleiders van het type VOB, zonder bijkomende afscherming is niet toegestaan (Boek 1: 5.2.9.6).
Opmerking: Oa garage en kelder

C26 - De verbindingen zijn niet gebeurd in borden, in aftakdozen, aan de klemmen van contactdozen, schakelaars of in de verlichtingstoestellen (Boek 1: 5.2.6.1).
Opmerking: Oa garage

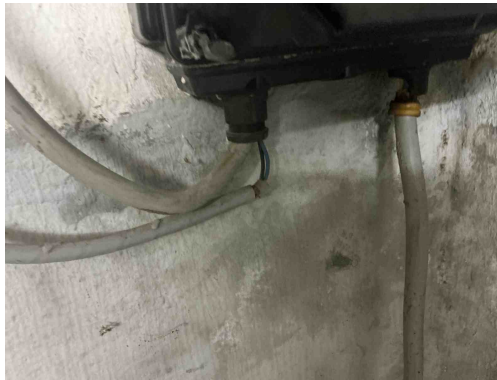
C21 - Het gebruik van geleiders van het type VOB, zonder bijkomende afscherming is niet toegestaan (Boek 1: 5.2.9.6).
Opmerking: Oa garage en kelder

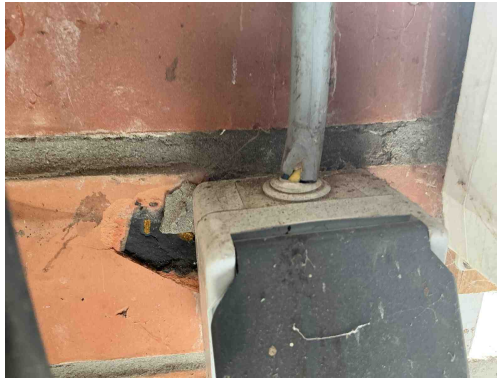
C21 - Het gebruik van geleiders van het type VOB, zonder bijkomende afscherming is niet toegestaan (Boek 1: 5.2.9.6).
Opmerking: Oa garage en kelder

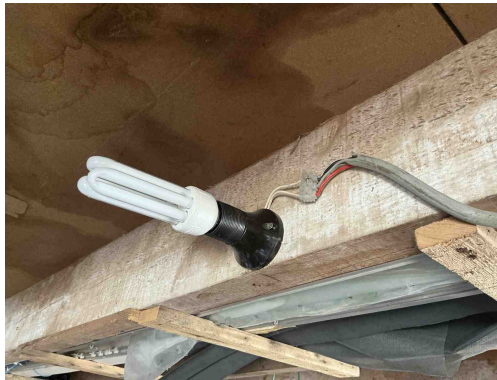
C21 - Het gebruik van geleiders van het type VOB, zonder bijkomende afscherming is niet toegestaan (Boek 1: 5.2.9.6).

Opmerking: Oa garage en kelder

T13 - Opbouwcontactdozen en/of -schakelaars zonder achterplaatje mogen niet rechtstreeks op een brandbare ondergrond bevestigd worden (Boek 1: 4.3.3.5).

Opmerking: Oa kelder

C26 - De verbindingen zijn niet gebeurd in borden, in aftakdozen, aan de klemmen van contactdozen, schakelaars of in de verlichtingstoestellen (Boek 1: 5.2.6.1).

Opmerking: Oa garage

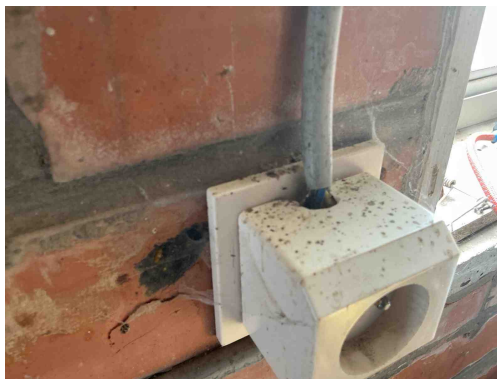
C21 - Het gebruik van geleiders van het type VOB, zonder bijkomende afscherming is niet toegestaan (Boek 1: 5.2.9.6).

Opmerking: Oa garage en kelder

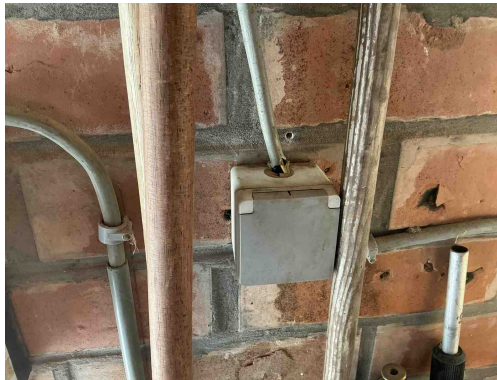
C21 - Het gebruik van geleiders van het type VOB, zonder bijkomende afscherming is niet toegestaan (Boek 1: 5.2.9.6).
Opmerking: Oa garage en kelder

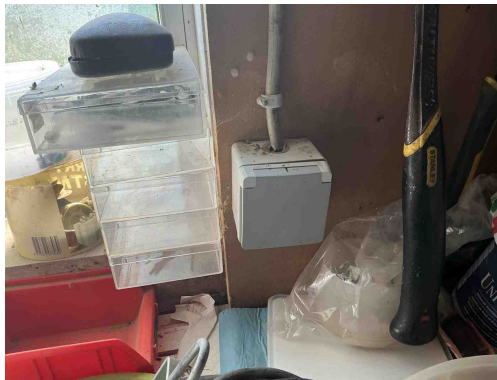
C21 - Het gebruik van geleiders van het type VOB, zonder bijkomende afscherming is niet toegestaan (Boek 1: 5.2.9.6).
Opmerking: Oa garage en kelder

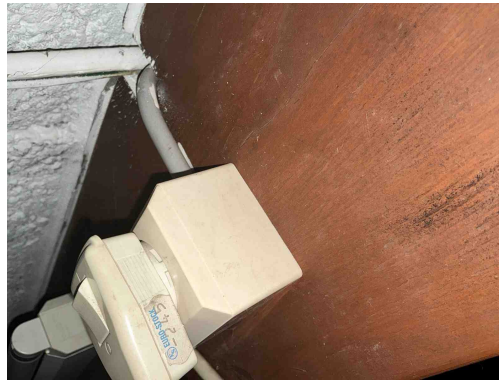
T13 - Opbouwcontactdozen en/of -schakelaars zonder achterplaatje mogen niet rechtstreeks op een brandbare ondergrond bevestigd worden (Boek 1: 4.3.3.5).

Opmerking: Oa kelder

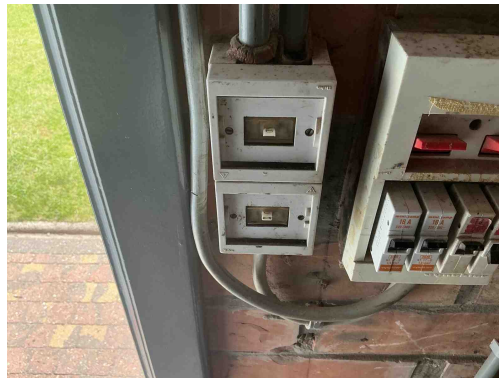
T09 - Bepaalde contactdozen en/of schakelaars zijn beschadigd (Boek 1: 1.4.1.3).

Opmerking: Oa kelder en garage

B29 - Het elektrisch verdeelbord in een huishoudelijke ruimte is niet voorzien van een deur (Boek1: 5.3.5.1).

Opmerking: Oa bord 3

B06 - Het elektrisch verdeelbord heeft niet de minimale beschermingsgraad IPXX-B in een gewone ruimte (Boek 1: 4.2.2.3).

Opmerking: Oa bord 1,2,3,.....

B30 - De houder van de beveiliging in een huishoudelijke ruimte is niet voorzien van aangepaste kalibreerelementen (Boek1: 5.3.5.5).

Opmerking: Oa bord 2 en bord 3

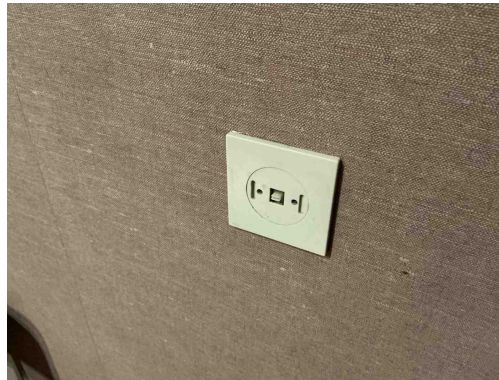
T09 - Bepaalde contactdozen en/of schakelaars zijn beschadigd (Boek 1: 1.4.1.3).
Opmerking: Oa kelder en garage

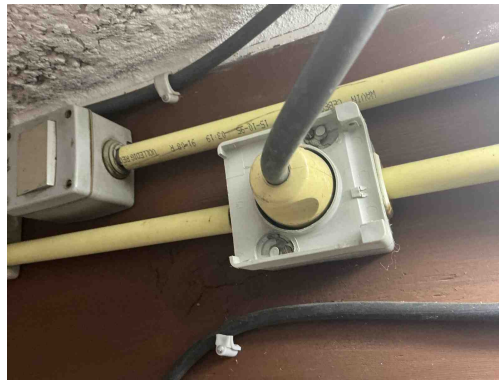
T09 - Bepaalde contactdozen en/of schakelaars zijn beschadigd (Boek 1: 1.4.1.3).
Opmerking: Oa kelder en garage

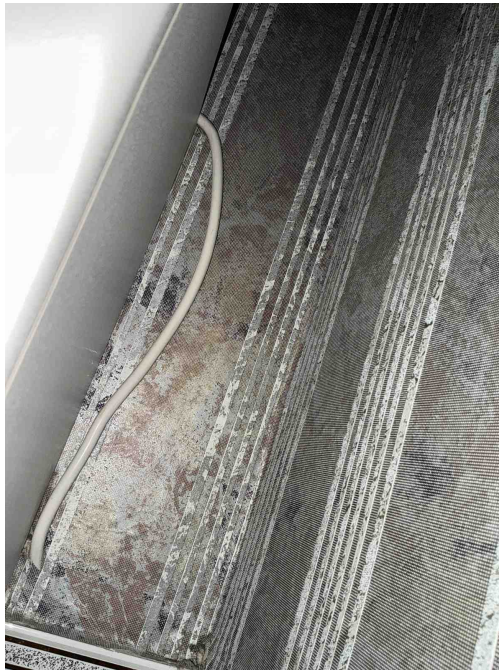
C38 - Het gebruikte kabeltype (snoerkabel) voldoet niet aan de specificaties die van toepassing zijn op voedingsleidingen voor vaste installatie (Boek 1: 1.4.2.1, 5.2.6.2).
Opmerking: Oa garage gevel en badkamer

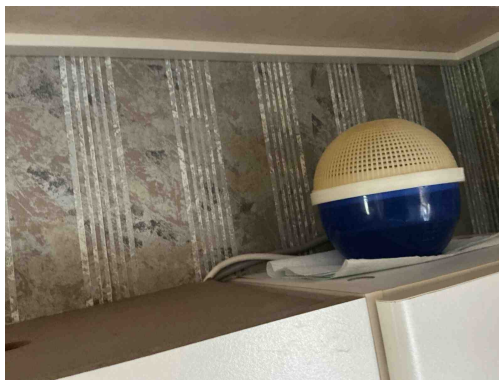
C38 - Het gebruikte kabeltype (snoerkabel) voldoet niet aan de specificaties die van toepassing zijn op voedingsleidingen voor vaste installatie (Boek 1: 1.4.2.1, 5.2.6.2).
Opmerking: Oa garage gevel en badkamer

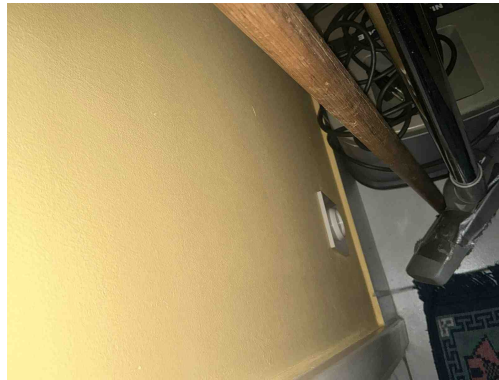
T10 - Bepaalde contactdozen en/of schakelaars zijn niet degelijk bevestigd (Boek 1: 1.4.1.3).
Opmerking: Oa living

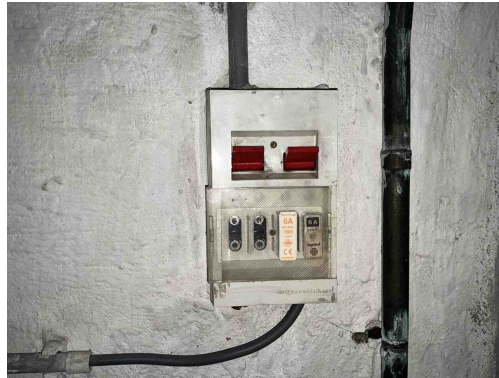
B17 - De voedingsspanning is niet op elk bord vermeld (Boek 1: 3.1.3.3).
Opmerking: Oa bord 2,3,....

B18 - Het volgnummer is niet op elk bord vermeld (Boek 1: 3.1.3.3).
Opmerking: Oa bord 1,2,3,....

B06 - Het elektrisch verdeelbord heeft niet de minimale beschermingsgraad IPXX-B in een gewone ruimte (Boek 1: 4.2.2.3).
Opmerking: Oa bord 1,2,3,.....

B30 - De houder van de beveiliging in een huishoudelijke ruimte is niet voorzien van aangepaste kalibreerelementen (Boek1: 5.3.5.5).
Opmerking: Oa bord 2 en bord 3

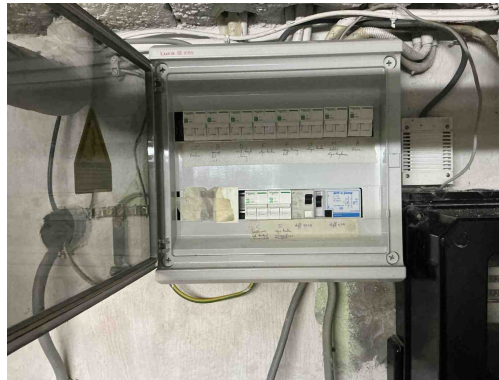
B17 - De voedingsspanning is niet op elk bord vermeld (Boek 1: 3.1.3.3).
Opmerking: Oa bord 2,3,....

B18 - Het volgnummer is niet op elk bord vermeld (Boek 1: 3.1.3.3).
Opmerking: Oa bord 1,2,3,....

B06 - Het elektrisch verdeelbord heeft niet de minimale beschermingsgraad IPXX-B in een gewone ruimte (Boek 1: 4.2.2.3).
Opmerking: Oa bord 1,2,3,.....

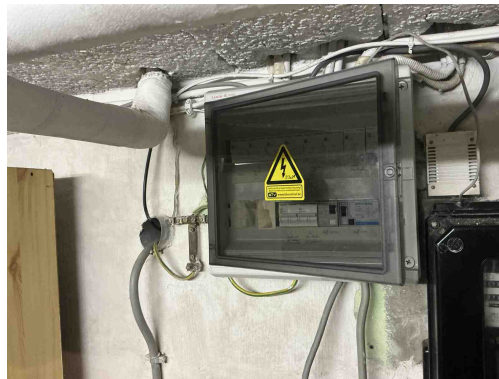
B17 - De voedingsspanning is niet op elk bord vermeld (Boek 1: 3.1.3.3).
Opmerking: Oa bord 2,3,....

B18 - Het volgnummer is niet op elk bord vermeld (Boek 1: 3.1.3.3).
Opmerking: Oa bord 1,2,3,....

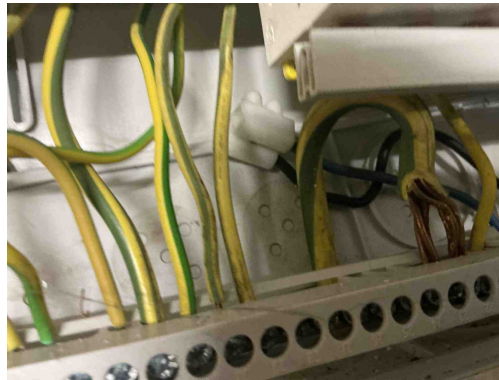
C35 - Er zijn doorverbindingen gemaakt met lusterklemmen; er kon niet aangetoond worden dat deze klemmen geschikt zijn voor de aanwezige spanning, stroom en draadsectie en dat ze "CE" zijn (Boek 1: 1.4.2.1.).

Opmerking: Oa bord 1

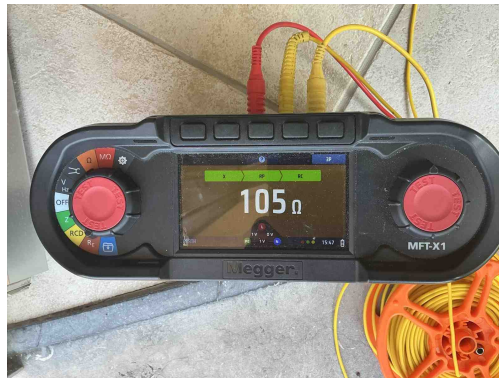
Spreidingsweerstand van de aardverbinding:	105 Ω	Meetmethode:	RE
Algemene isolatieweerstand:	0,26 MΩ	Meetspanning:	500V
Test differentieelstroominrichting(en):	<input type="checkbox"/> OK <input checked="" type="checkbox"/> NOK <input type="checkbox"/> Niet uitgevoerd	Foutlus:	<input checked="" type="checkbox"/> OK <input type="checkbox"/> NOK <input type="checkbox"/> Niet uitgevoerd
Continuïteit van de beschermingsgeleiders:	<input checked="" type="checkbox"/> OK <input type="checkbox"/> NOK	Continuïteit van de equipotentiale verbindingen:	<input checked="" type="checkbox"/> OK <input type="checkbox"/> NOK
Bescherming tegen onrechtstreekse aanraking:	<input type="checkbox"/> OK <input checked="" type="checkbox"/> NOK	Bescherming tegen rechtstreekse aanraking:	<input type="checkbox"/> OK <input checked="" type="checkbox"/> NOK
Staat van het vast materiaal:	<input type="checkbox"/> OK <input checked="" type="checkbox"/> NOK	Staat van het verplaatsbare materiaal:	<input checked="" type="checkbox"/> OK <input type="checkbox"/> NOK

A05 - De waarde van de spreidingsweerstand van de aardverbinding is te hoog (Boek 1: 5.4.2).

Opmerking: Algemeen

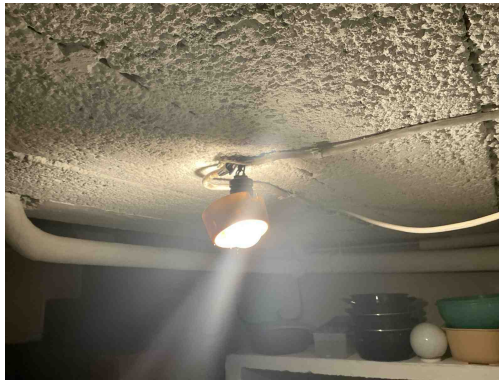
T23 - Het elektrisch materiaal is beschadigd. (Boek 1: 1.4.1.3).
Opmerking: Oa verlichting

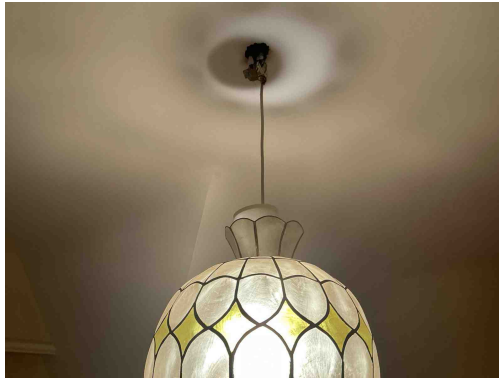
T23 - Het elektrisch materiaal is beschadigd. (Boek 1: 1.4.1.3).
Opmerking: Oa verlichting

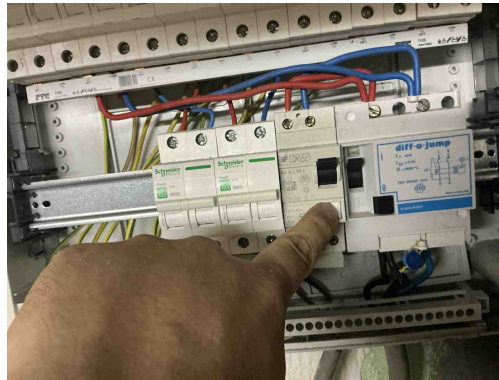
D01 - De differentieelstroominrichting schakelt niet uit na indrukken van de testknop (Boek 1: 5.3.5.3).
Opmerking: Oa bord 1

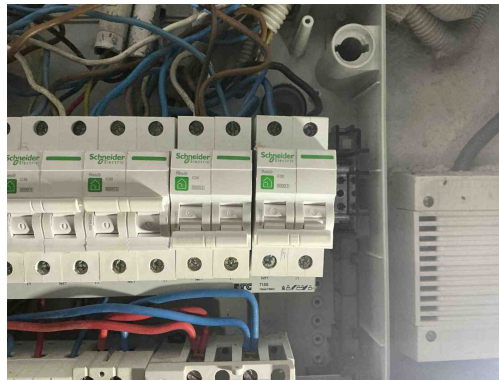
I01 - De waarde van de isolatieweerstand per kring dient tenminste 0,50 Mohm ($1000 \times U_{test}$) te zijn (Boek 1: 6.4.5.1).
Opmerking: Oa automaten zie foto

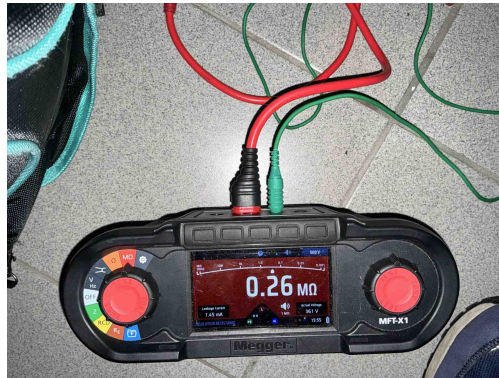
I01 - De waarde van de isolatieweerstand per kring dient tenminste 0,50 Mohm (1000 x Utest) te zijn (Boek 1: 6.4.5.1).
Opmerking: Oa automaten zie foto

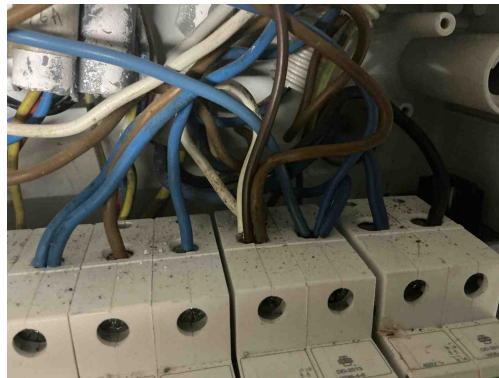
T21 - Het elektrisch materieel is niet geplaatst volgens de voorschriften van de fabrikant/ regels van goed vakmanschap . (Boek 1: 1.4.1.3)
Opmerking: Oa teveel draden in een automaat

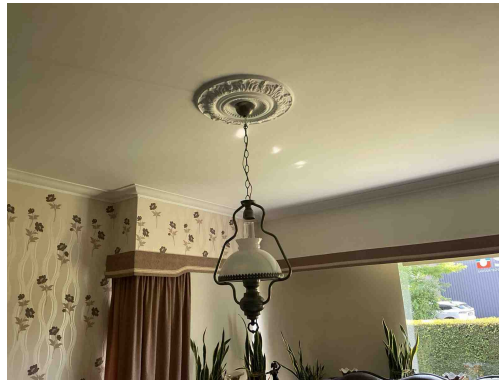
Klasse 00 armatuur
Opmerking: Oa living en gang

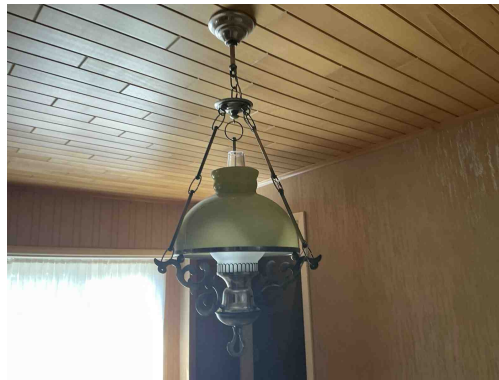
Klasse 00 armatuur
Opmerking: Oa living en gang
