Asbestinventarisatetest

Jagersstraat 25/002, 2140 Antwerpen

Attestnummer : 20260531-000073.000

Uitgegeven op : 31.05.2026

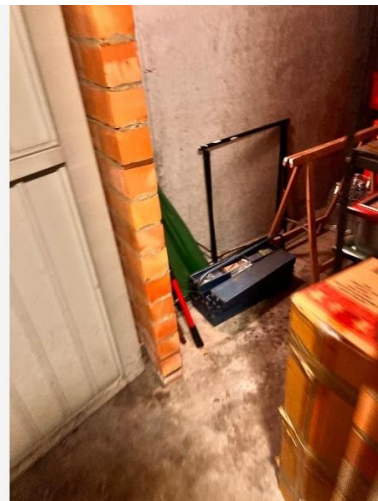
Fiche 1: Geen verdachte materialen op moment van inspectie zichtbaar

Informatie over een materiaal dat de asbestdeskundige niet kan waarnemen of vaststellen

Op het moment van inspectie waren zijn verdachte materialen aangetroffen, indien de huidige situatie zou wijzigen is bijkomend onderzoek noodzakelijk
