**Verslag huishoudelijke elektrische installatie op laagspanning en zeer lage spanning****Algemeen:**

| Referentie: <b>012-20260717-05</b> | Datum controle: <b>17/07/2026</b> |

| Adres installatie: <b>Molenheide 50, 2242 - Pulderbos</b> | Nummer teller(s): <b>1SAG3105075689</b> |

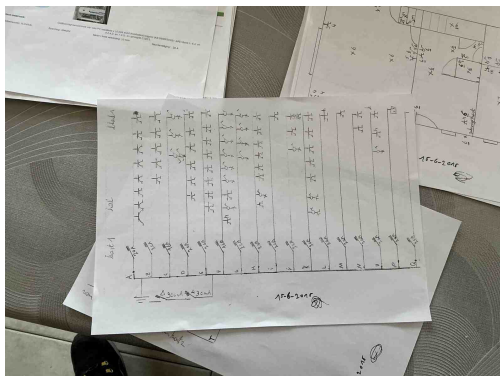
**S04** - De spanning en/of de aard van de stroom is niet vermeld op het ééndraadsschema (Boek 1: 3.1.2.1).  
*Opmerking: Oa*

| Stroombanen (circuit) | |
|---|---|
| <b>S04</b> | De spanning en/of de aard van de stroom is niet vermeld op het ééndraadsschema (Boek 1: 3.1.2.1).<br><i>Opmerking: Oa</i> |

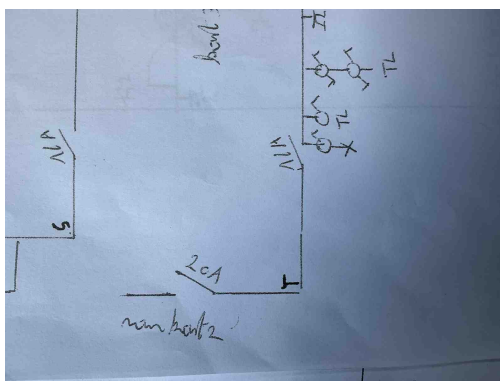
**S02** - Het ééndraadsschema strookt niet met de werkelijkheid (Boek 1: 3.1.2.1).  
*Opmerking: Oa plaatsingwijze, type kabel, voedingskabel, adres, automaat T C16A*

| Stroombanen (circuit) | |
|---|---|
| <b>S02</b> | Het ééndraadsschema strookt niet met de werkelijkheid (Boek 1: 3.1.2.1).<br><i>Opmerking: Oa plaatsingwijze, type kabel, voedingskabel, adres, automaat T C16A</i> |

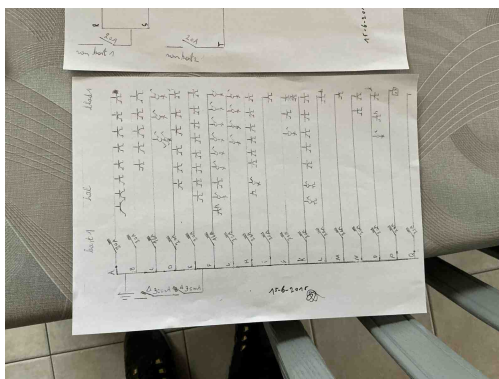
**S02** - Het ééndraadsschema strookt niet met de werkelijkheid (Boek 1: 3.1.2.1).  
*Opmerking: Oa plaatsingwijze, type kabel, voedingskabel, adres, automaat T C16A*

**S03** - Niet elk lichtpunt, contactdoos en/of sturingseenheid is genummerd in de juiste volgorde op het ééndraadsschema (Boek 1: 3.1.2.1).

*Opmerking: Oa contactdozen en verlichting*

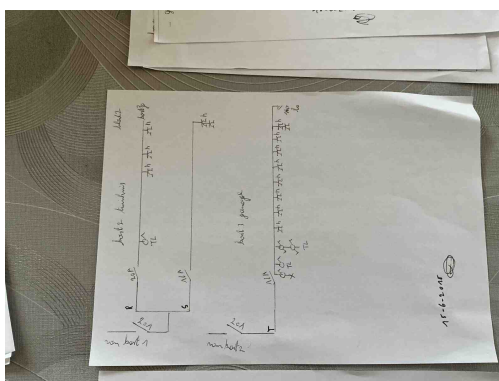
**S02** - Het ééndraadsschema strookt niet met de werkelijkheid (Boek 1: 3.1.2.1).  
*Opmerking: Oa plaatsingwijze, type kabel, voedingskabel, adres, automaat T C16A*

**S03** - Niet elk lichtpunt, contactdoos en/of sturingseenheid is genummerd in de juiste volgorde op het ééndraadsschema (Boek 1: 3.1.2.1).

*Opmerking: Oa contactdozen en verlichting*

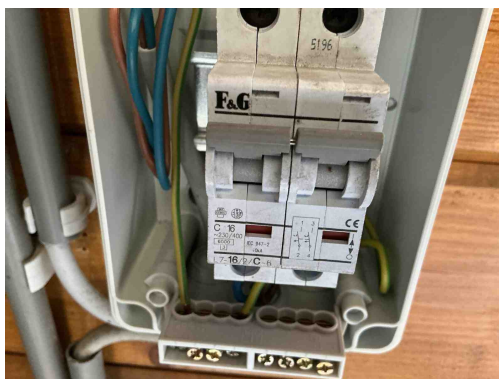
**S02** - Het ééndraadsschema strookt niet met de werkelijkheid (Boek 1: 3.1.2.1).  
*Opmerking: Oa plaatsingwijze, type kabel, voedingskabel, adres, automaat T C16A*

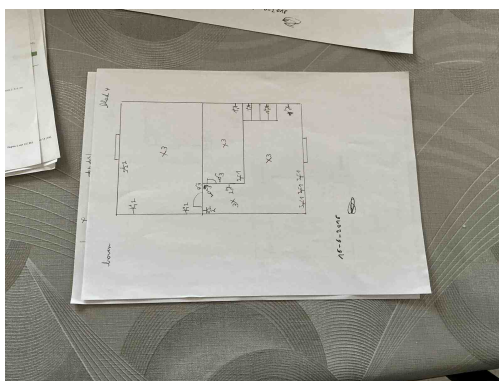
**S08** - Niet alle verplichte gegevens staan op de situatieplannen (Boek 1: 3.1.2.3).  
*Opmerking: Oa adres,*

| Stroombanen (circuit) | |
|---|---|
| <b>S08</b> | Niet alle verplichte gegevens staan op de situatieplannen (Boek 1: 3.1.2.3).<br><i>Opmerking: Oa adres,</i> |

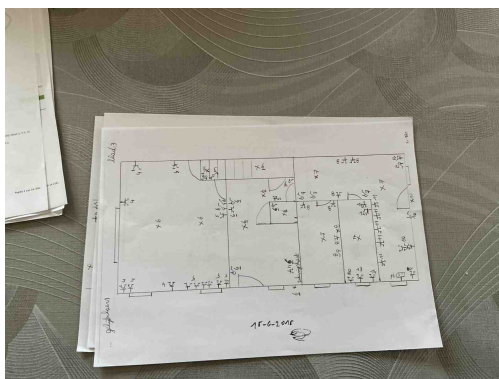
**S08** - Niet alle verplichte gegevens staan op de situatieplannen (Boek 1: 3.1.2.3).  
*Opmerking: Oa adres,*

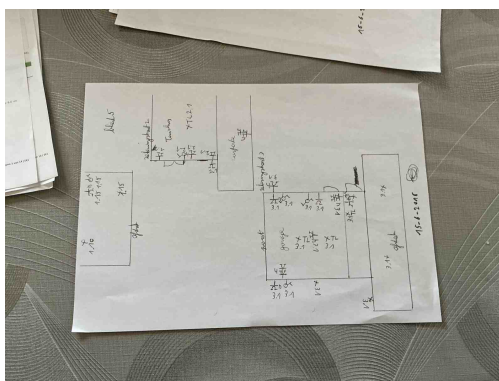
**S08** - Niet alle verplichte gegevens staan op de situatieplannen (Boek 1: 3.1.2.3).  
*Opmerking: Oa adres,*

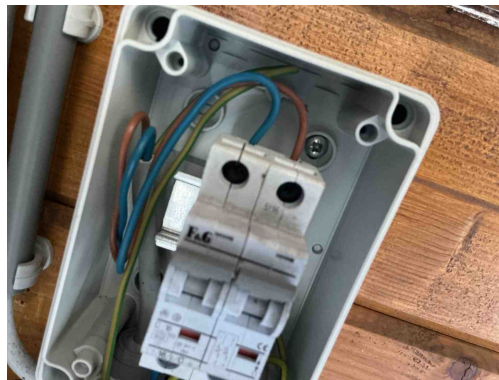
**T21** - Het elektrisch materieel is niet geplaatst volgens de voorschriften van de fabrikant/ regels van goed vakmanschap . (Boek 1: 1.4.1.3)

*Opmerking: Oa vijzen niet afgedekt bord 1,2 ,3 drie geleiders op één klem bord 1*

| Stroombanen (circuit) | |
|---|---|
| <b>T21</b> | Het elektrisch materieel is niet geplaatst volgens de voorschriften van de fabrikant/ regels van goed vakmanschap . (Boek 1: 1.4.1.3)<br><i>Opmerking: Oa vijzen niet afgedekt bord 1,2 ,3 drie geleiders op één klem bord 1</i> |

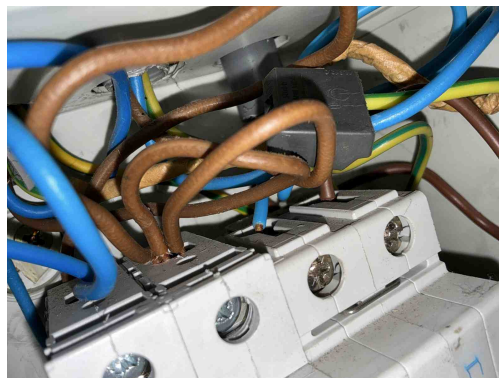
**T21** - Het elektrisch materieel is niet geplaatst volgens de voorschriften van de fabrikant/ regels van goed vakmanschap . (Boek 1: 1.4.1.3)

*Opmerking: Oa vijzen niet afgedekt bord 1,2 ,3 drie geleiders op één klem bord 1*

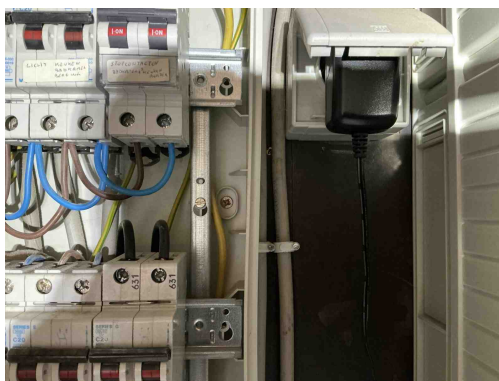
**T21** - Het elektrisch materieel is niet geplaatst volgens de voorschriften van de fabrikant/ regels van goed vakmanschap . (Boek 1: 1.4.1.3)

*Opmerking: Oa vijzen niet afgedekt bord 1,2 ,3 drie geleiders op één klem bord 1*

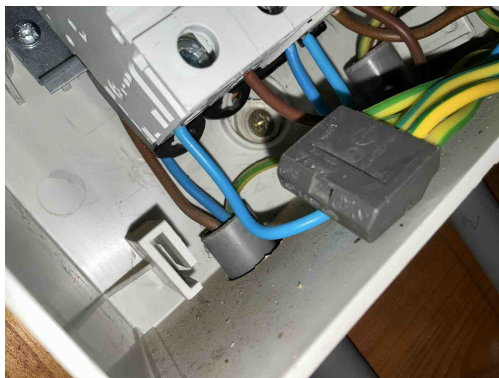
**T21** - Het elektrisch materieel is niet geplaatst volgens de voorschriften van de fabrikant/ regels van goed vakmanschap . (Boek 1: 1.4.1.3)

*Opmerking: Oa vijzen niet afgedekt bord 1,2 ,3 drie geleiders op één klem bord 1*

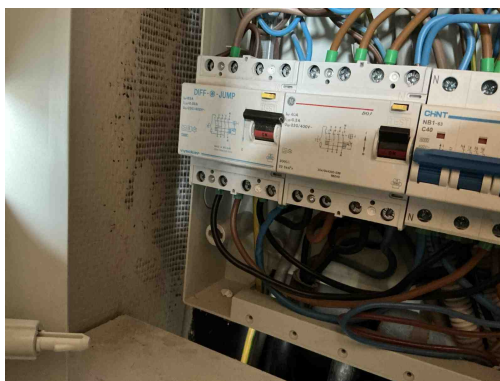
**D04** - De hoofddifferentieelstroominrichting is niet verzegelbaar (Boek 1: 4.2.4.3).  
*Opmerking: Oa bord 1*

| Stroombanen (circuit) | |
|---|---|
| <b>D04</b> | De hoofddifferentieelstroominrichting is niet verzegelbaar (Boek 1: 4.2.4.3).<br><i>Opmerking: Oa bord 1</i> |

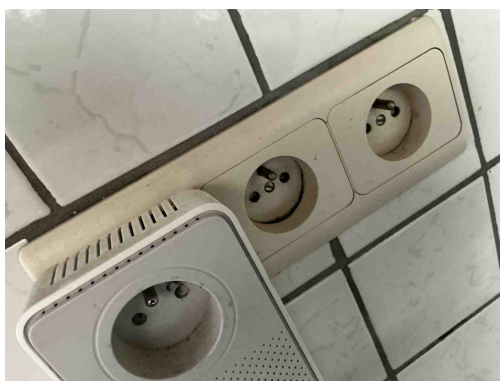
**T09** - Bepaalde contactdozen en/of schakelaars zijn beschadigd (Boek 1: 1.4.1.3).  
*Opmerking: Oa keuken*

| Stroombanen (circuit) | |
|---|---|
| <b>T09</b> | Bepaalde contactdozen en/of schakelaars zijn beschadigd (Boek 1: 1.4.1.3).<br><i>Opmerking: Oa keuken</i> |

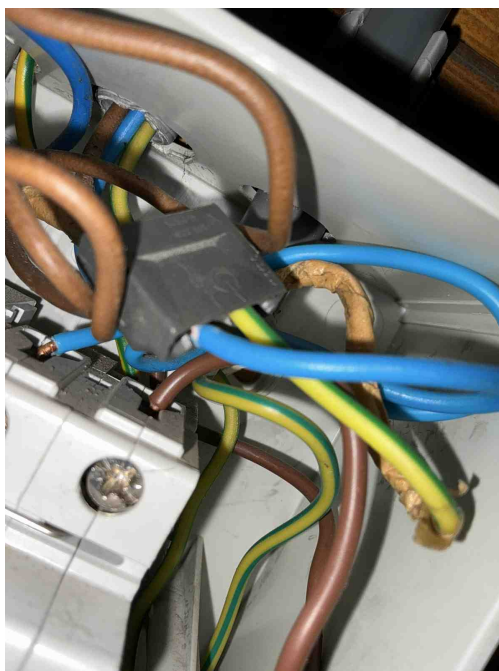
**C18** - Het gebruik van een geïsoleerde geleider met de geel/groene kleurencombinatie als actieve geleider is niet toegestaan (Boek 1: 5.1.6.2).  
*Opmerking: Oa bord 2*

| Stroombanen (circuit) | |
|---|---|
| <b>C18</b> | Het gebruik van een geïsoleerde geleider met de geel/groene kleurencombinatie als actieve geleider is niet toegestaan (Boek 1: 5.1.6.2).<br><i>Opmerking: Oa bord 2</i> |

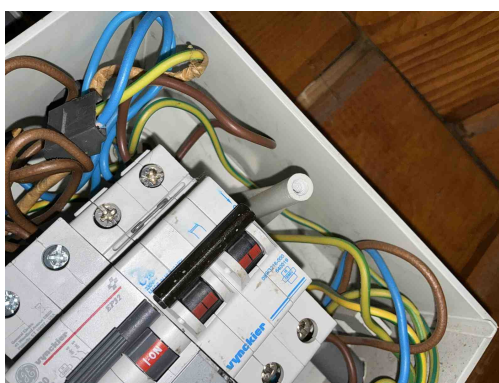
**D08** - De nodige markeringen op de beveiligingstoestellen ontbreken of zijn onleesbaar (Boek 1: 5.3.5.5).  
*Opmerking: Oa bord 2*

| Stroombanen (circuit) | |
|---|---|
| <b>D08</b> | De nodige markeringen op de beveiligingstoestellen ontbreken of zijn onleesbaar (Boek 1: 5.3.5.5).<br><i>Opmerking: Oa bord 2</i> |

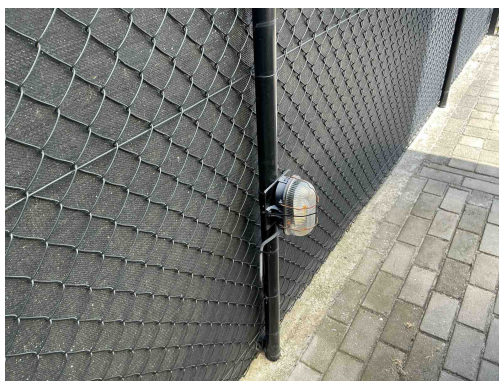
**S07** - De situatieplannen stroken niet met de werkelijkheid (Boek 1: 3.1.2.1).  
*Opmerking: Oa verlichting tuin, contactdoos*

| Stroombanen (circuit) | |
|---|---|
| <b>S07</b> | De situatieplannen stroken niet met de werkelijkheid (Boek 1: 3.1.2.1).<br><i>Opmerking: Oa verlichting tuin, contactdoos</i> |

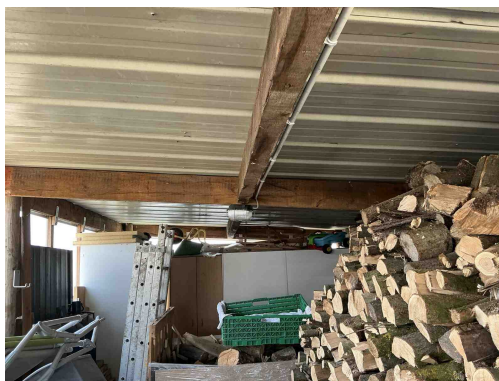
**S07** - De situatieplannen stroken niet met de werkelijkheid (Boek 1: 3.1.2.1).  
*Opmerking: Oa verlichting tuin, contactdoos*

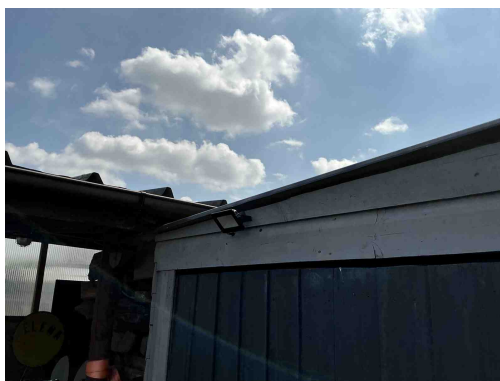
**S07** - De situatieplannen stroken niet met de werkelijkheid (Boek 1: 3.1.2.1).  
*Opmerking: Oa verlichting tuin, contactdoos*

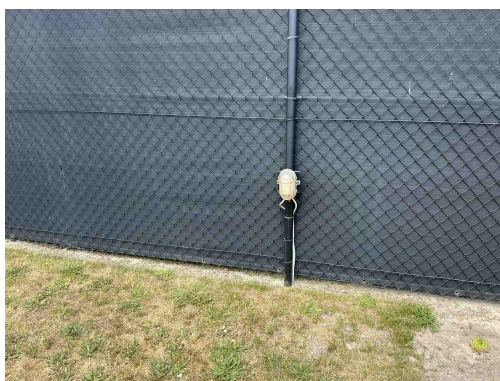
**S07** - De situatieplannen stroken niet met de werkelijkheid (Boek 1: 3.1.2.1).  
*Opmerking: Oa verlichting tuin, contactdoos*

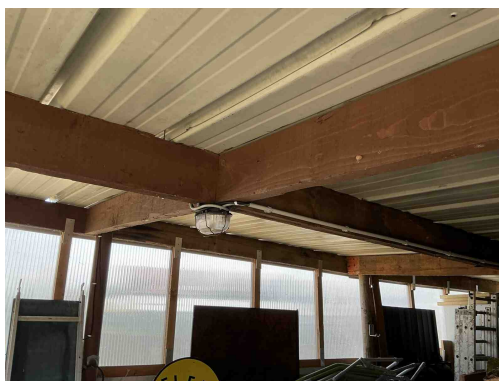
**S07** - De situatieplannen stroken niet met de werkelijkheid (Boek 1: 3.1.2.1).  
*Opmerking: Oa verlichting tuin,contactdoos*

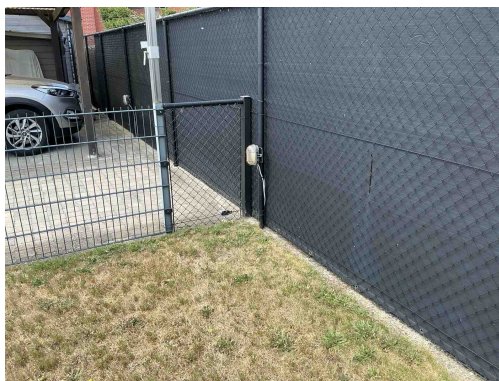
**S07** - De situatieplannen stroken niet met de werkelijkheid (Boek 1: 3.1.2.1).  
*Opmerking: Oa verlichting tuin,contactdoos*

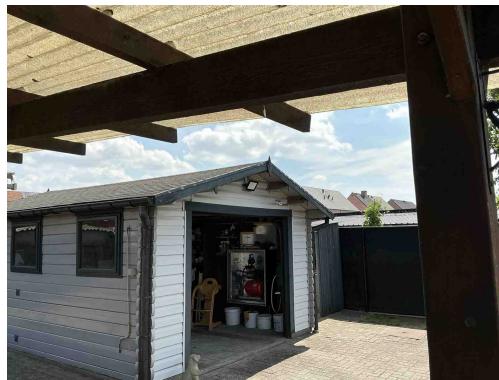
**S07** - De situatieplannen stroken niet met de werkelijkheid (Boek 1: 3.1.2.1).  
*Opmerking: Oa verlichting tuin, contactdoos*

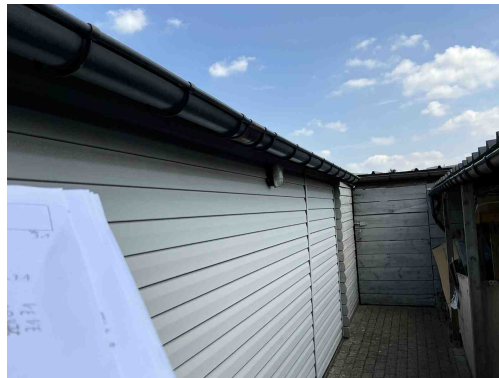
**S07** - De situatieplannen stroken niet met de werkelijkheid (Boek 1: 3.1.2.1).  
*Opmerking: Oa verlichting tuin, contactdoos*

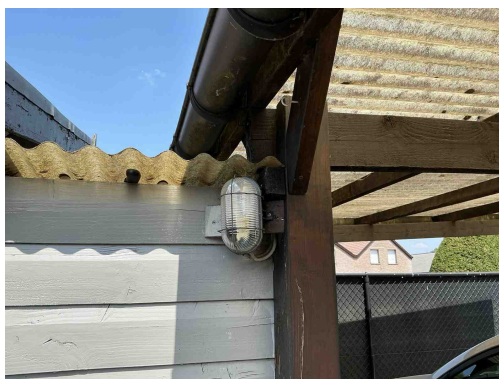
**S07** - De situatieplannen stroken niet met de werkelijkheid (Boek 1: 3.1.2.1).  
*Opmerking: Oa verlichting tuin,contactdoos*

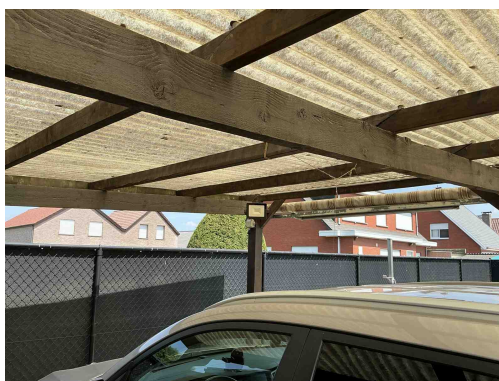
**S07** - De situatieplannen stroken niet met de werkelijkheid (Boek 1: 3.1.2.1).  
*Opmerking: Oa verlichting tuin,contactdoos*

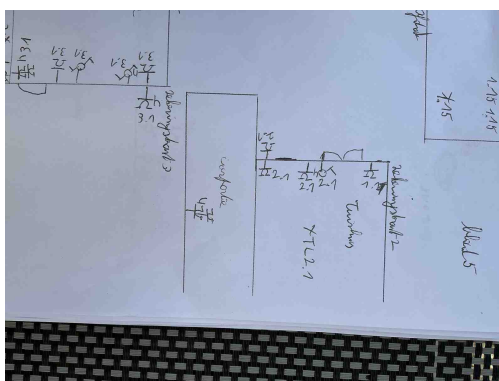
**S07** - De situatieplannen stroken niet met de werkelijkheid (Boek 1: 3.1.2.1).  
*Opmerking: Oa verlichting tuin, contactdoos*

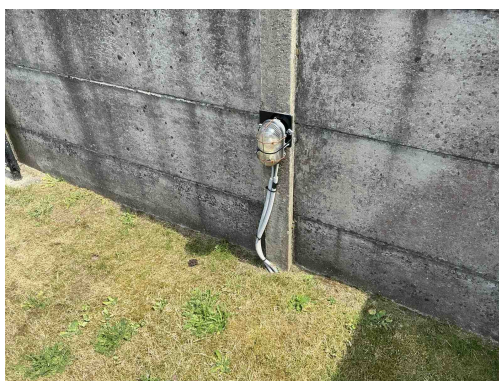
**S07** - De situatieplannen stroken niet met de werkelijkheid (Boek 1: 3.1.2.1).  
*Opmerking: Oa verlichting tuin, contactdoos*

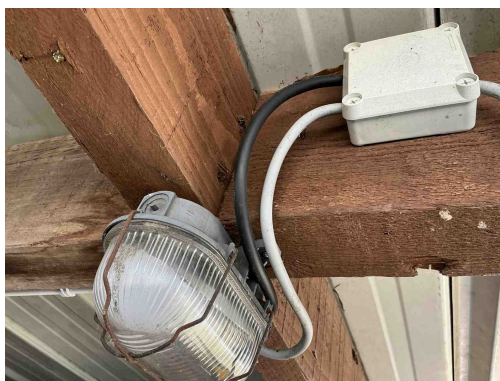
**C38** - Het gebruikte kabeltype (snoerkabel) voldoet niet aan de specificaties die van toepassing zijn op voedingsleidingen voor vaste installatie (Boek 1: 1.4.2.1, 5.2.6.2).

*Opmerking: Oa tuin*

| Stroombanen (circuit) | |
|---|---|
| <b>C38</b> | Het gebruikte kabeltype (snoerkabel) voldoet niet aan de specificaties die van toepassing zijn op voedingsleidingen voor vaste installatie (Boek 1: 1.4.2.1, 5.2.6.2).<br><i>Opmerking: Oa tuin</i> |

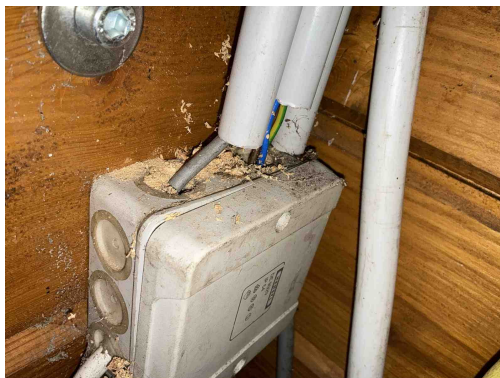
**C21** - Het gebruik van geleiders van het type VOB, zonder bijkomende afscherming is niet toegestaan (Boek 1: 5.2.9.6).

*Opmerking: Oa garage*

| Stroombanen (circuit) | |
|---|---|
| <b>C21</b> | Het gebruik van geleiders van het type VOB, zonder bijkomende afscherming is niet toegestaan (Boek 1: 5.2.9.6).<br><i>Opmerking: Oa garage</i> |

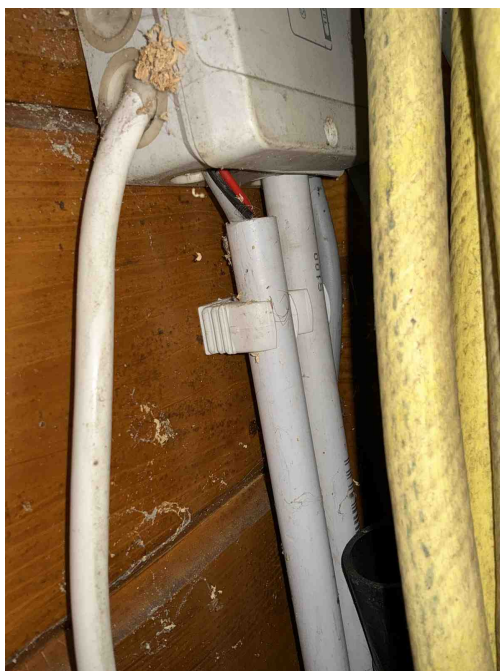
**C21** - Het gebruik van geleiders van het type VOB, zonder bijkomende afscherming is niet toegestaan (Boek 1: 5.2.9.6).  
*Opmerking: Oa garage*
